カラマツ生立木の材質腐朽 被害実態と防除対策の確立

I 試験担当者

林業試験場北海道支場

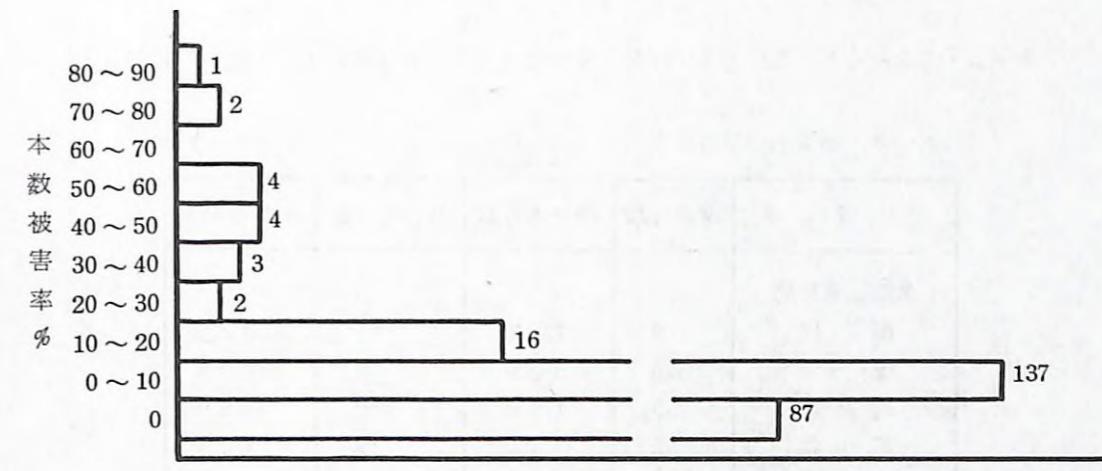
図-2 本数被害率の頻度分布

調査総件数256件中、被害率10%以下が137件(54%)、0%が87件(34%)であった。また、被害率が50%を越える激害林分が7件認められた。この結果、調査対象となった林分の約9割は、被害率0~10%の林分で占められた。本数被害率が10%を越えるところは、国有林では浦河、中標津、阿寒、上川、留辺蘂の5営林署、道有林では北見、浦幌の2林務署であった。とくに、中標津と留辺蘂営林署では、本数被害率50%以上の林分が集中して認められた。

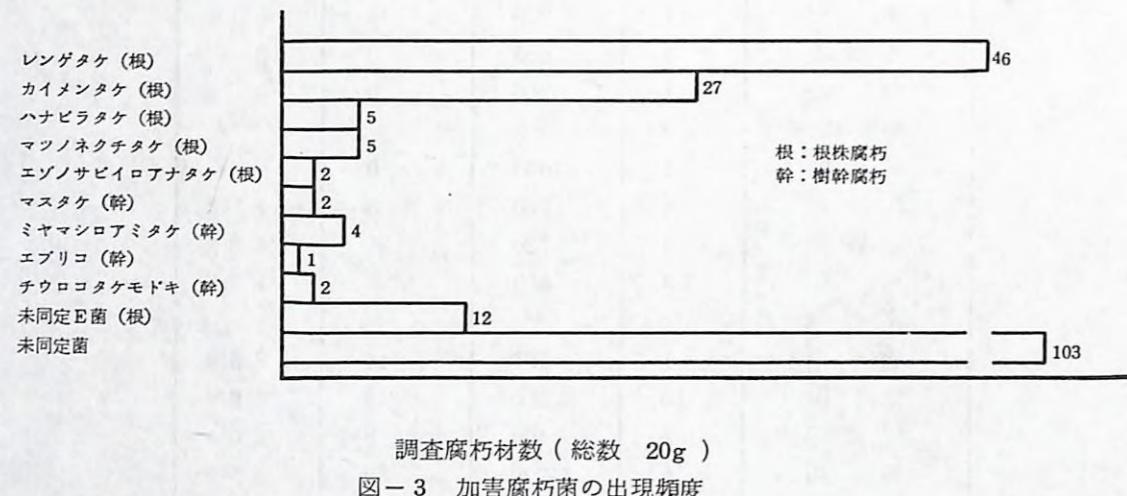
図-3 加害腐朽菌の出現頻度
調査腐朽材数（総数 20g）

朽の両被害を対象にしている。しかし、樹幹腐朽に関する情報はほとんど得られなかつた。したがつて、全体として樹幹腐朽菌の出現頻度は低くなつてゐる。根株腐朽菌ではレンゲタケ (*Tyromyces balsameus*)・カイメンタケ (*Phaeolus schweinitzii*)・ハナビラタケ (*Sparassis crispa*)・マツノネクチタケ (*Heterobasidion annosum*)・エゾノサビイロアナタケ (*Fuscoporia weiri*)、樹幹腐朽菌ではチウロコタケモドキ (*Stereum sanguinolentum*)・ミヤマシロアミタケ (*Coriolellus heteromorphus*)・マスタケ (*Laetiporus sulphureus*)・エブリコ (*Laricifomes officinalis*)で計9種類の腐朽菌が明らかとなつた。この他未同定のなかで、常に同一の腐朽型（褐色立方状腐朽を示し、腐朽材の色調はレンゲタケ・カイメンタケより淡く、腐朽部には常に乳白色をした暖皮様菌糸膜が認められる）を示し、かつ同一の菌そう（P S A 培地上における菌糸の伸びは非常に遅く、はじめ菌糸は白色のち濃褐色で培地を濃染、エステル臭のような芳香を放つ。未同定E菌と仮称）が得られる腐朽材の一群があつた。

以上の腐朽菌のうち、レンゲタケとカイメンタケの出現頻度がとくに高く、これは本州における調査結果とまったく同様の傾向を示している。従来から、マツノネクチタケとエゾノサビイロアナタケは林業上最も警戒すべき腐朽菌として指摘されてきた。しかし、今のところ特に問題と

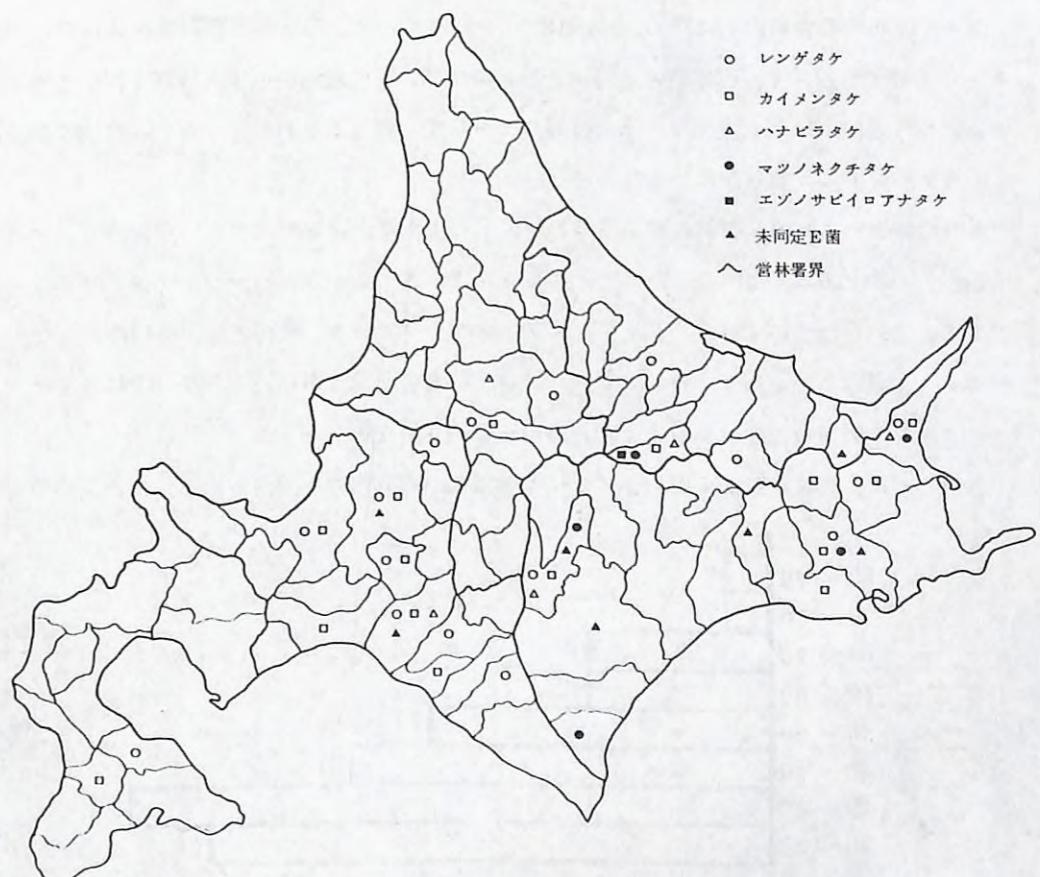
図-4 被害材（円板）による根株腐朽菌6種の発生分布

腐朽材(円板)によって知ることのできた根株腐朽菌5種と未同定E菌の発生分布を図-4に示した。この図からもわかるように、最も広い分布を示しているのはレンゲタケとカイメンタケで、これにハナビラタケ・未同定E菌・マツノネクチタケがつづいている。過去の報告でも未同定E菌を除く前記4種は、北海道のほぼ全域に分布していることが知られている。

エゾノサビイロアナタケは、今回の調査では置戸営林署管内で認められただけであった。通常の根株腐朽菌は、一時停滞水や不透水層の存在する過湿な土壤条件下で発生するがエゾノサビイロアナタケはむしろ乾燥土壤に発生する特徴をもっている。本菌が特異な分布形態をとっているのは、この発生環境の違いが一部関係していると考えられる。

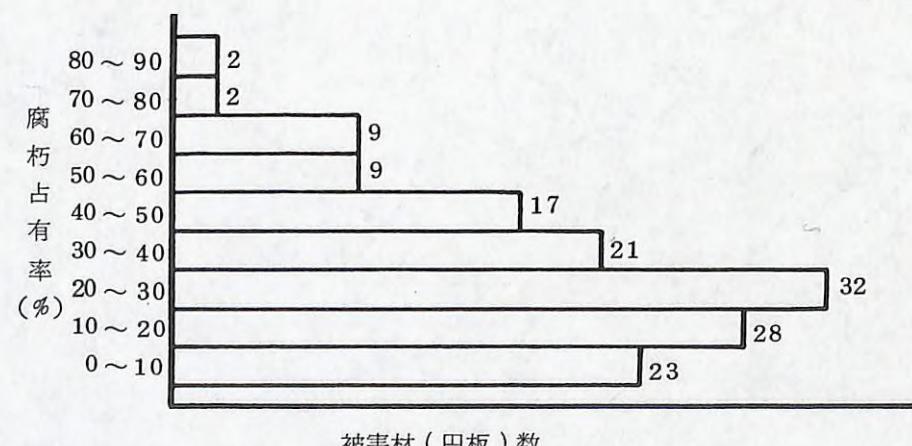
図-5 各被害材面(円板)における腐朽程度

度は、被害材(円板)をだ円形とみなし長径と短径によりそれぞれ面積を計算し、占有率を算出した。この図は、菌の種類ごとに示していないが、腐朽の占有率から見るとエゾノサビイロアナタケと未同定E菌は、形成層付近まで腐朽が及んでいる場合がしばしば観察され、両菌の腐朽力はかなり強いものと思われた。とくに、エゾノサビイロアナタケの場合は、被害伐根の周囲に枯死木が観察され、この枯死は被害状況から判断して本菌が原因しているのではないかと考えられた。

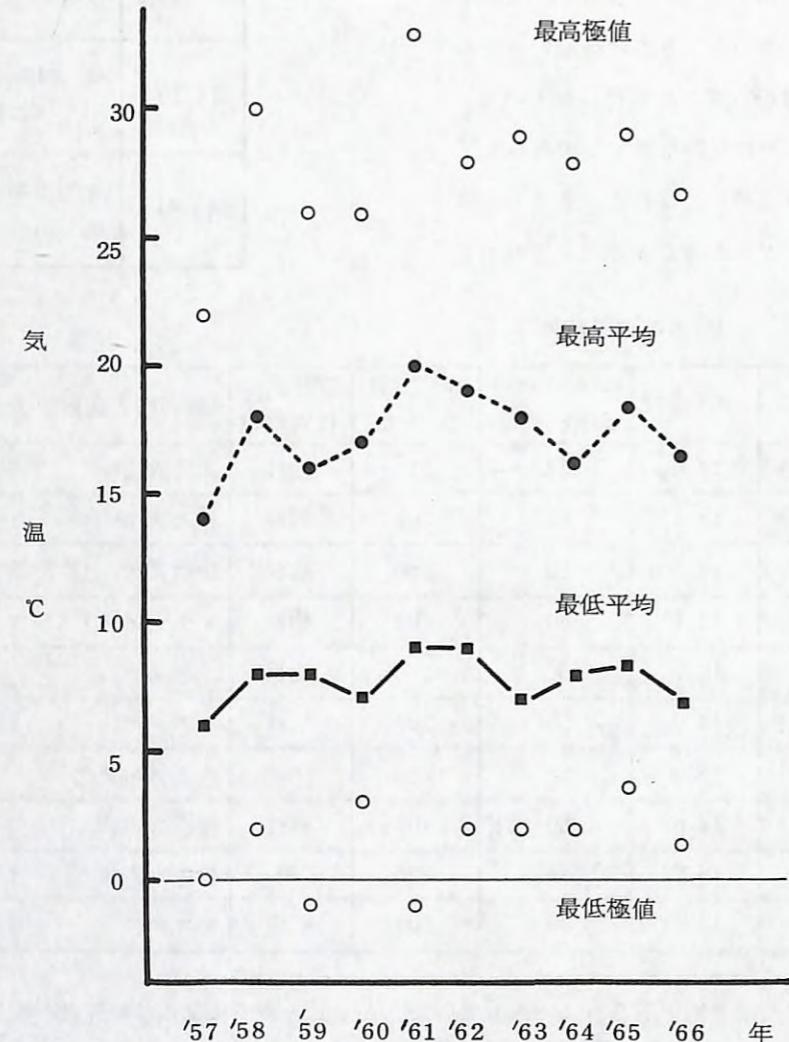
図-6 6月の気象観測記録

ここでは、各被害が発生したと思われた前後5年間の6月と3月の観測記録を示した(図-6・7)。1961年6月上旬は平年より暖かい日が続き6月の最高極値である33℃が3日に記録され、そ

の5日後の8日は最低極値-2℃が記録された。一方、1965年3月は、平年に比べて降水量(すべて雪)が多く、3日に最大日降水量71mmを記録している。3月3日の降水量は単純計算をすると3月の総降水量の約2/3を占めることになり、記録的な日降水量であった。加えて、冬期の中標津地方は吹雪日数が多く、流雪によるカラマツ防風保安林の雪害例が報告されている。そのため、がんしゅの形成されている方向が、南東側に集中しているのは、冬期の主風の方向が北西であることと、流雪が密接に関係していると思われる。すなわち、若齢のカラマツでは幹や枝が北西方向から運ばれてくる大量の流雪によって、南東の方向に押し曲げられる結果、樹幹の南東側に傷害が起こるものと考えられた。

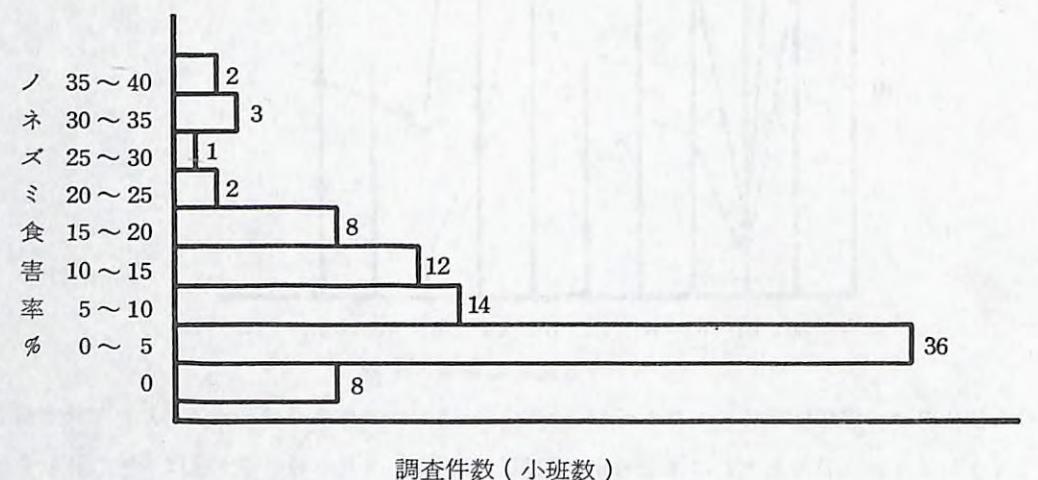
図-8 ノネズミ食害率の頻度分布

北海道のカラマツ林の多くは、少なからずノネズミによる食害歴をもっており、場所によっては成林が危ぶまれる林分さえみられる。しかも、最近は幼齢木はもちろん壮齢木にまで被害が及び、齢級を越えた被害形態をとっている。図-8に示したように、本調査においても間伐実行林

分の多くが被害を受けていることが示された。一般に、この食害跡は腐朽菌の侵入門戸として、大きな役割を果たしているとされている。

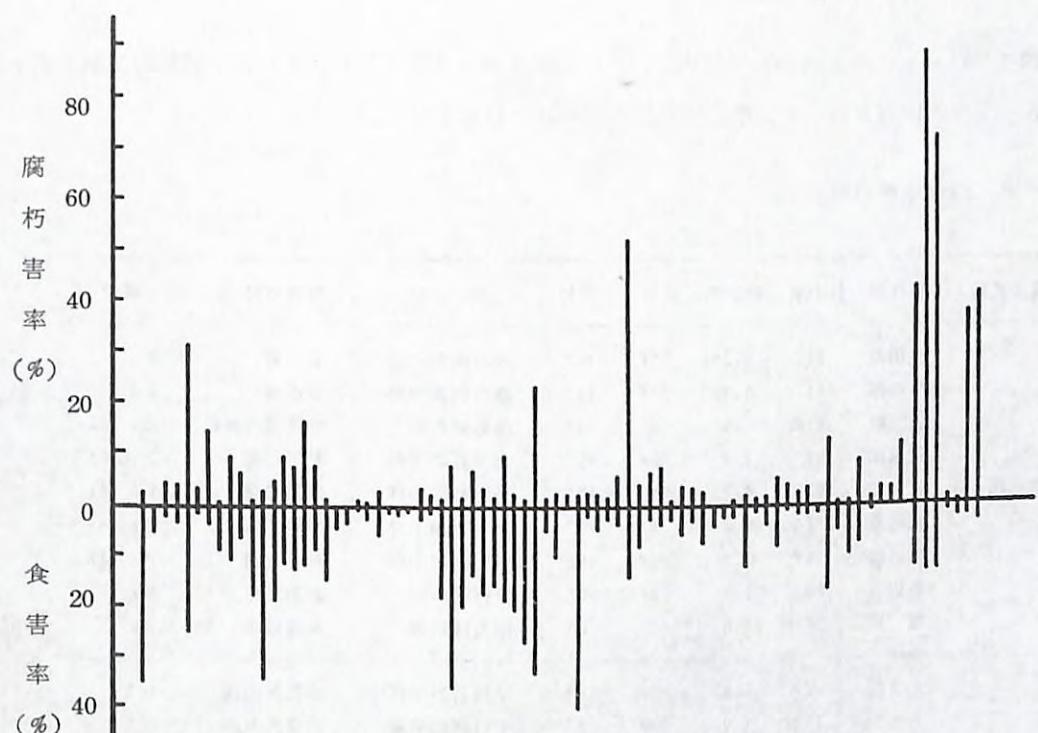
図-9 各被害林分におけるノネズミ食害率と腐朽害率との対比

したがって、食害跡が高い頻度で腐朽菌の侵入門戸になっているとすれば、主伐時の腐朽害は、かなり深刻と考えねばならない。しかしながら、調査票でみるとかぎりノネズミ害の多発林分が多いという傾向は必ずしも認められていない（図-9）。

さらに、数箇所で行った現地調査の結果、食害跡から腐朽が進行している例は、それほど多くはなかった。食害跡から腐朽が進行している場合は、いずれも被害を受けてから10年以上を経過したもので、比較的最近のものでは見られなかった。また、腐朽が認められる場合であっても、腐朽部は食害部のごく狭い範囲に限られ、図-3に示した生立木の腐朽菌はほとんど検出されなかつた。

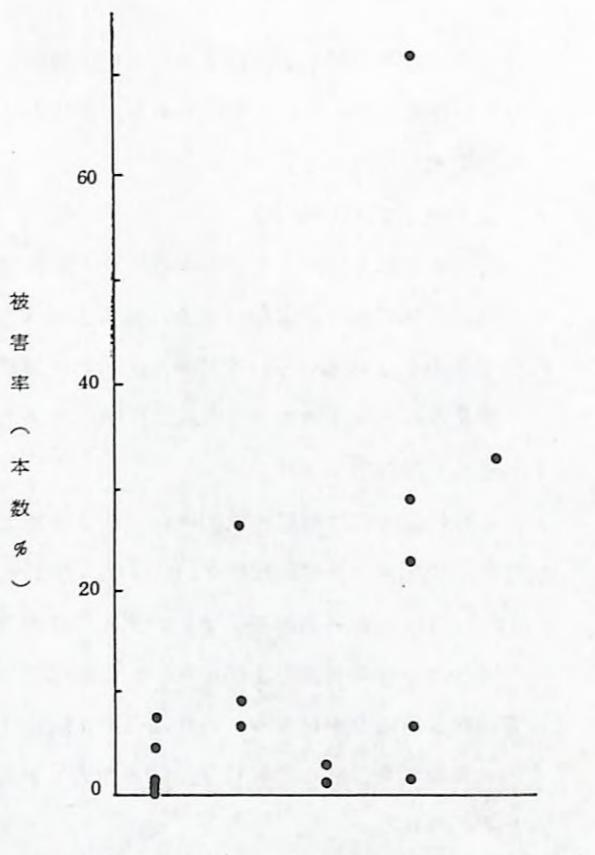
図-12 土壤型別被害率

これらの林分では、腐朽木がきわめて多くみられ、土壤の水分過多が一つの要因と考えられる。これら土壤調査の結果から、腐朽被害率と土壤型の関係を図-12に示した。
