台風19号による長伐期人工林の
被害実態の解析と今後の森林施業
への対応方策の検討

I 試験担当者

東北支所経営部防災研究室

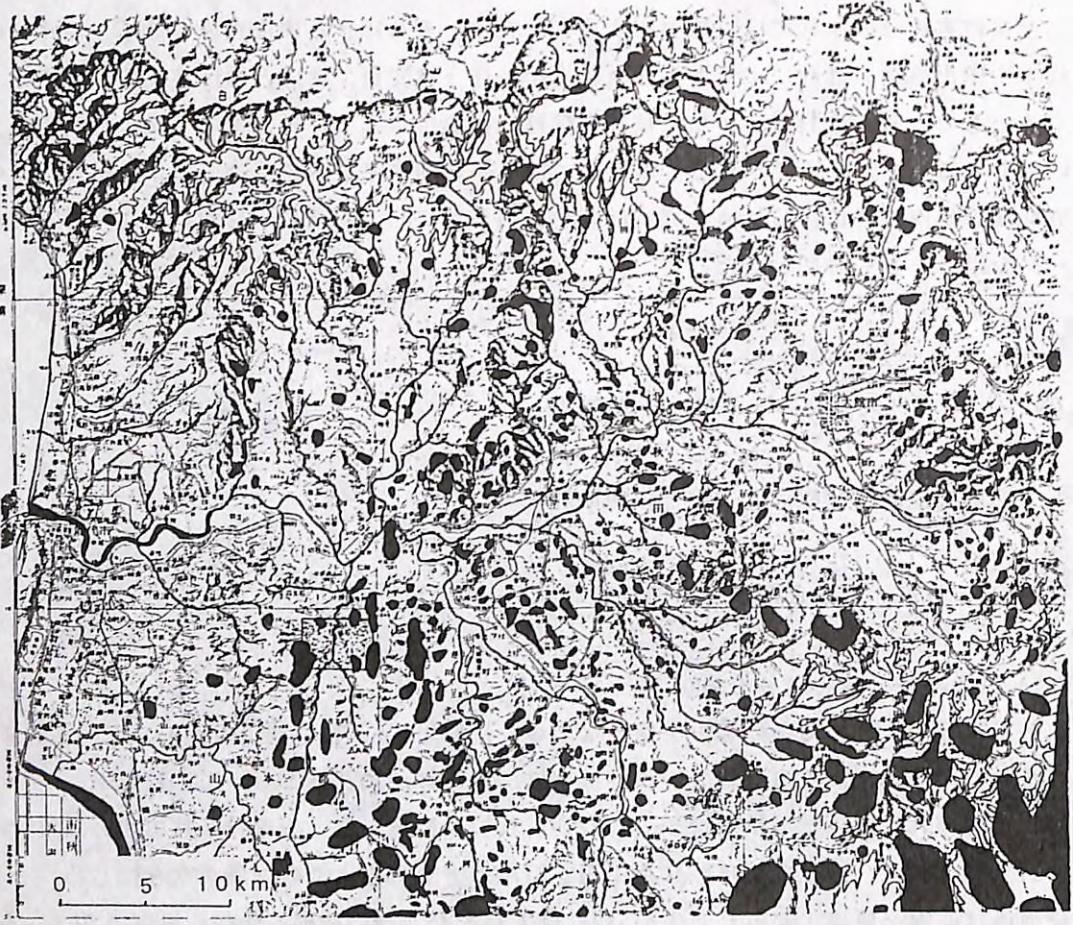
図1. 秋田県北部における森林被害地の分布
(図中黒塗りの部分が被害地を示す)

台風による森林の被害は、秋田県北部が特にひどかった。おもな被害地は、図1に示すように、阿仁川をはじめとする米代川の支流に沿った、出羽丘陵と奥羽山脈とに挟まれてほぼ南北に走る地域と、東西にのびる白神山地に遮られた田代地域、白沢から矢立峠に至る地域に分布した。

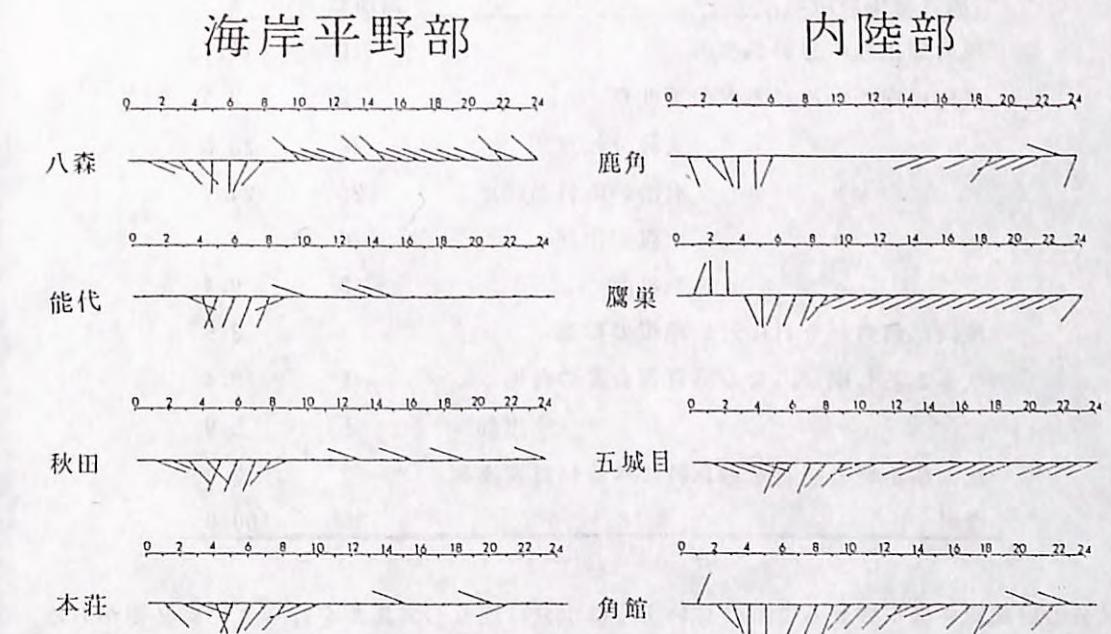
図2. 台風19号通過時の風向の変化
(1991年9月28日における毎時の風向)

秋田県内のアメダス観測点（気象庁の地域気象観測所）における9月28日の毎時の風向の変化を見ると、図2に示すように、海岸平野部の観測点（八森、能代、秋田、本荘）では28日午前9時過ぎを境に風向が北西寄りに大きく変化したが、内陸部の観測点（鹿角、鷹巣、

五城目、角館)では台風の中心の通過に伴う風向の逆転がなく、終日同一方向からの強風が吹き続けた。これは、台風の移動に伴って上空の風向が変化しても、阿仁の谷地形によって収束された風が同一方向に吹き続けたためと考えられる。そのため、秋田県北部の山岳地帯では特定の斜面が長時間強風にさらされ、被害を大きくしたものと考えられる。また、阿仁の谷底を走り抜けた風は北部県境地帯で白神山地に遮られ、そのため白神山地の周辺部にも大きな被災地を作ったものとみられる。

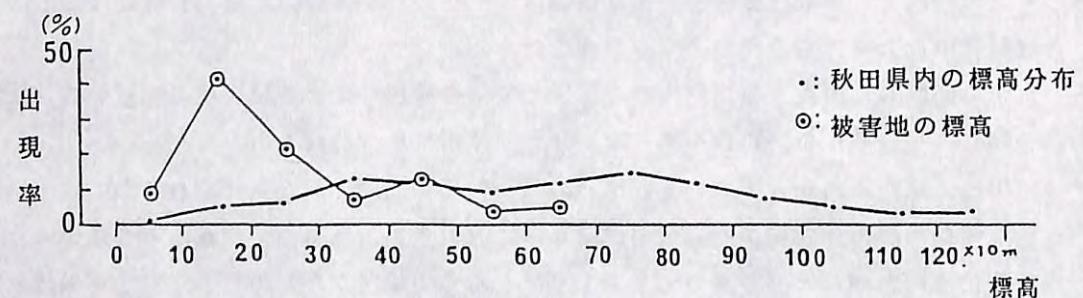
図3. 秋田県内の標高分布と被害地の標高

つぎに土地分類図（経済企画庁総合開発局、1972）から秋田県の山地の標高分布を調べ、被害地の標高分布と重ねてみると、図3のように、台風被災地は低標高の100~300mのところに発生していた。

秋田県には突出した高標高の山が少なく、低標高の山や丘陵が多いので、台風にたいする地形による減風効果が小さい。すなわち、低標高の平野や谷底であっても、遮るものがないために強風にさらされやすい。従って、秋田県の場合は、高標高の風衝地でなくとも、台風被害の危険性は大きいものと考えられる。

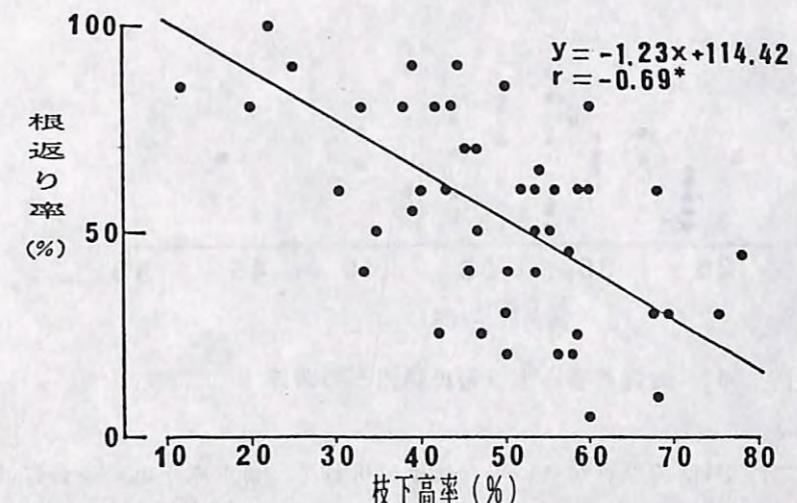
図5. 枝下高率と根返り率との関係

は大部分の要因間で有意性が認められなかった。しかし、枝下高率（枝下高／樹高×100）と根返り率は負の相関、枝下高率と幹折れ率は正の相関があり、相関係数に有意性が認められた。このことは枝下高率の低いものほど根返りが発生しやすく、枝下高率が高いものほど幹折れ被害が発生しやすい傾向を示している（図5、図6）。

樹木は完満度が同じであれば荷重点が高い場合には幹折れを、荷重点が低い場合には根返りを助長する傾向がある（嘉戸ほか, 1988）。さらに、風心の位置は、通常枝下高から上へ樹冠長の1/3付近になる（森林総合研究所関西支所ほか, 1991）ので、枝下高率の低い樹木は、比較的低い位置に最大の風圧がかかり根返りを起こしやすく、逆に枝下高率が高い樹木は、比較的高い位置で風圧が最大となるため幹折れが発生しやすいのではないかと思われる。

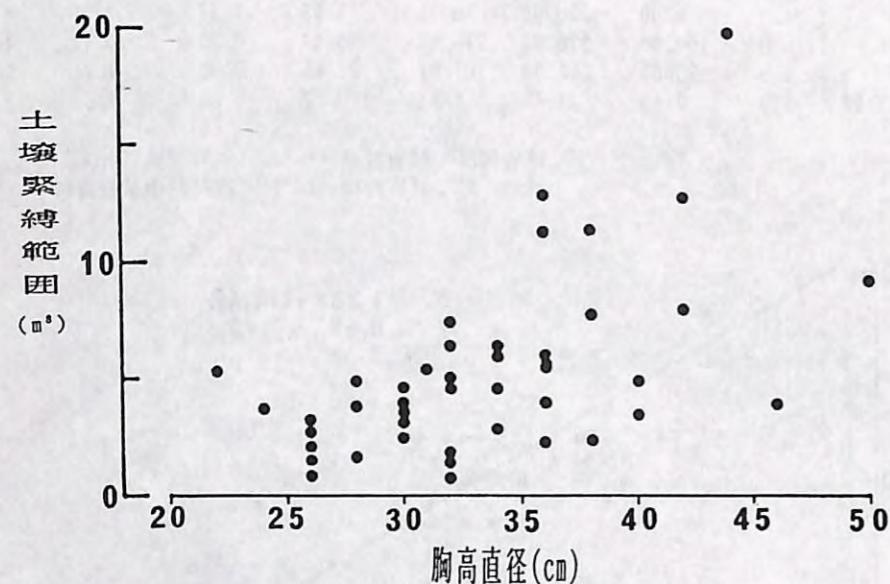
図7. 胸高直径と土壌緊縛範囲との関係

土壌緊縛範囲は、一般に根元直径や胸高断面積・胸高直径との相関が高い（綿引ほか, 1989; 北田ほか, 1992）。ここでは、スギの胸高直径と土壌緊縛範囲との関係を図7に示し

た。相関係数 ($r=0.51$) に有意性は認められず寄与率も低いが、土壌緊縛範囲の大まかな推定の参考になると思われる。

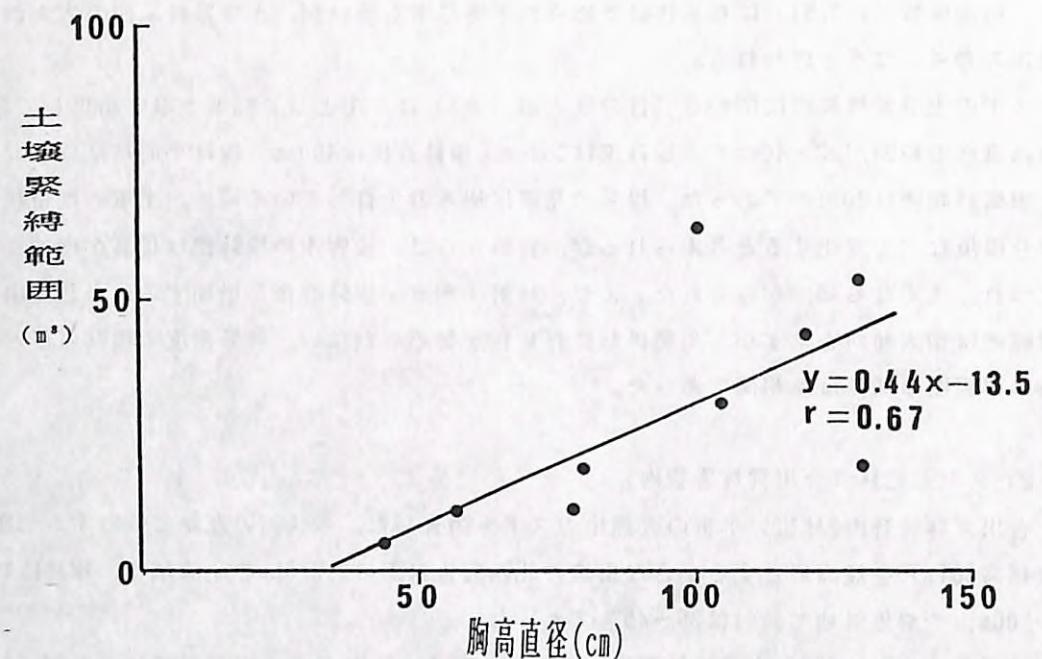
図8. 胸高直径と土壤緊縛範囲との関係

胸高直径と土壌緊縛範囲との関係を図8に示した。資料数は少ないが、相関係数に有意性が認められ、当該地の天然生のスギの土壌緊縛範囲の推定が可能となった。直立な垂下根や斜出根が土壌のB層の深くまで発達し、土壌を緊縛しているのが観察された。

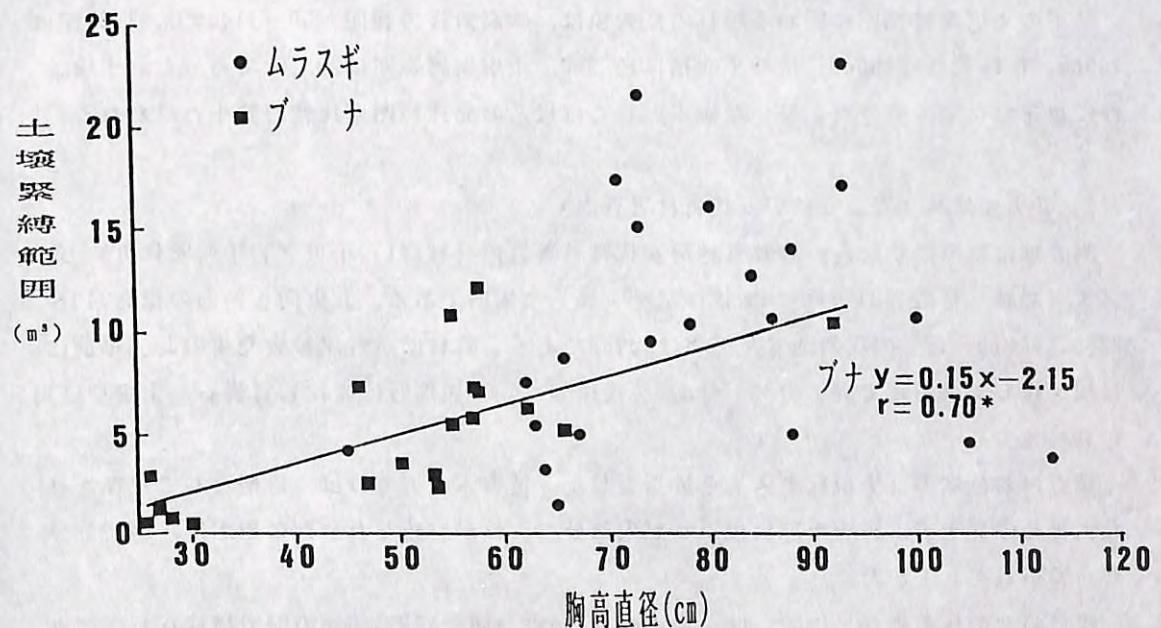
図9. 胸高直径と土壤緊縛範囲との関係

鳥海ムラスギとブナの胸高直径と土壤緊縛範囲との関係を図9に示した。なお、回帰線は相関係数の有意性が認められたブナのみ示した。

また、ムラスギは、胸高直径と土壤緊縛範囲は無相関($r=0.15$)であった。これは、ムラスギは豪雪地帯の劣悪な環境下で生育し、風雪害や過湿土壤により奇形を呈することが多い。特に胸高直径の測定位置は梢円形となっていたり、3.5mを超す積雪の沈降圧による根元曲がりが多いこと、通直完満なものが少ないとなどが胸高直径に影響しており、さらに、地下水位の高いことは、地下の深くまで根を発達させることが困難となり、胸高直径と根の発達範囲との関係を希薄にしていると思われる。

当地では、地下水位が高いためムラスギ、ブナの両樹種とも全般に根鉢体積は小さく、根鉢の底部は、グライ層が浅い位置に現れ、地下水位が高いことなどにより、平均すると深さ50cm付近を底とする平板の形状を呈していた。

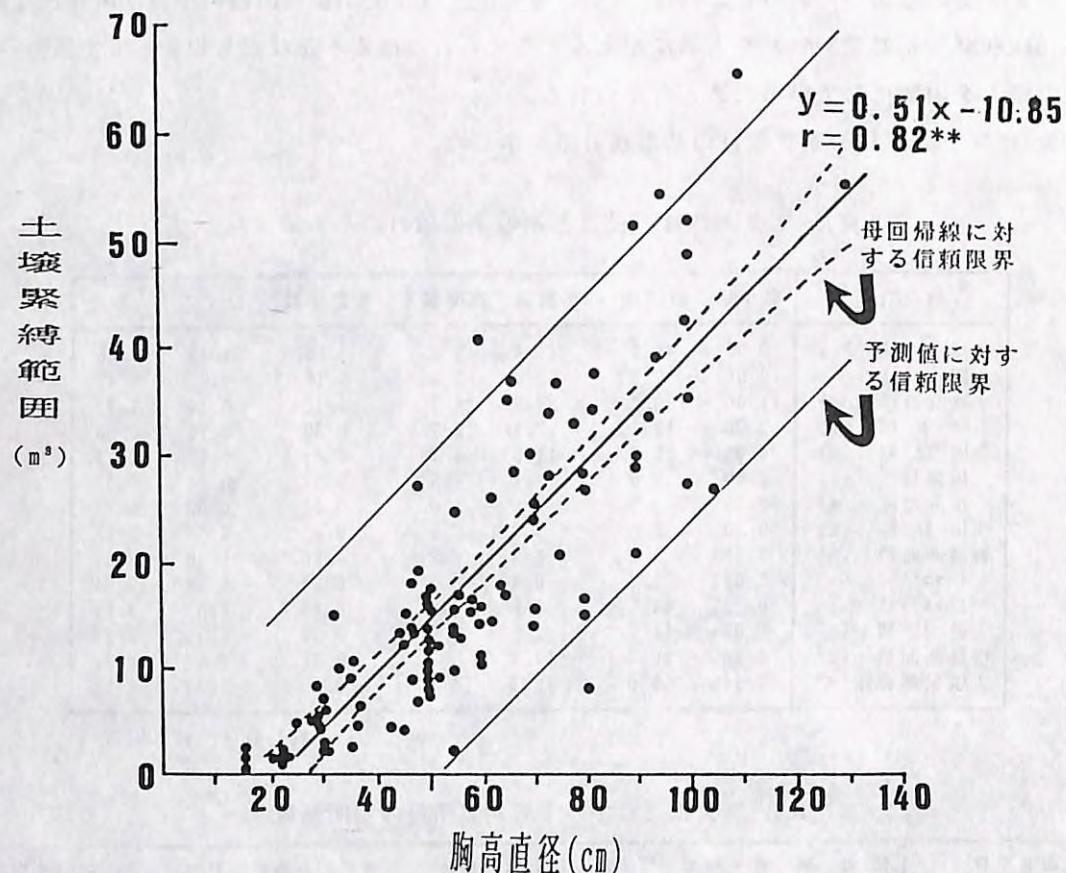
図10. 胸高直径と土壤緊縛範囲との関係

胸高直径と土壤緊縛範囲との関係を図10に示した。ブナの土壤緊縛範囲に関わる項目の最大値（表7.）は、胸高直径の範囲が11~130cmで、根鉢深は250cm、根鉢直径は630cm、根鉢平面積は30.7m²、土壤緊縛範囲は66.0m³であった。

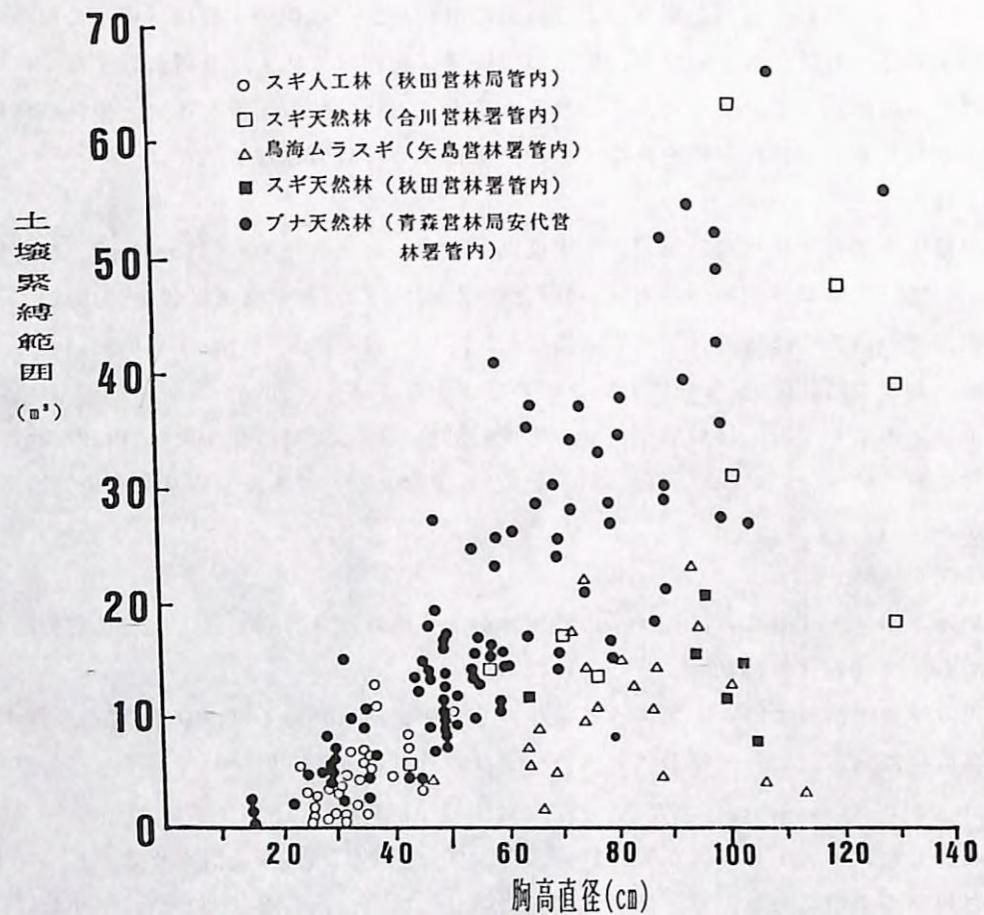
図11. 主要調査地の根返り被害木の胸高直径と土壌緊縛範囲との関係

今回調査したスギ人工林、スギ天然林、スギ・ブナ混交天然林（鳥海ムラスギ）、ブナ天然林の根系の土壤緊縛範囲を、同一座標軸にのせて図11に示した。ただし、図が煩雑になるので、スギ・ブナ混交林のブナの図示は省略した。

ブナ天然林の土壤緊縛範囲が、スギ人工林と比べるとかなり大きいと思われる。樹木根系の土壤緊縛範囲を今回の調査からみる限り、湿性ないしは湿润性の土壤型に生育している樹木は、胸高直径が大きくなても土壤緊縛範囲が比較的小さいことは、根系の発達範囲が土壤構造や水分環境で制限されているものと思われる。このことは土壤が乾燥気味の場所では、樹木は水分を求めて根を下層まで伸ばし、湿性の環境下では根を下層まで伸ばす必要性はないので、湿性環境では相対的に根は浅い（竹下、1992）ことや、根の密度は乾燥土壤型の方が適潤性より、また、適潤性土壤型は湿性土壤型より多い傾向（苅住、1979）があるとの研究結果と一致していると考えられる。

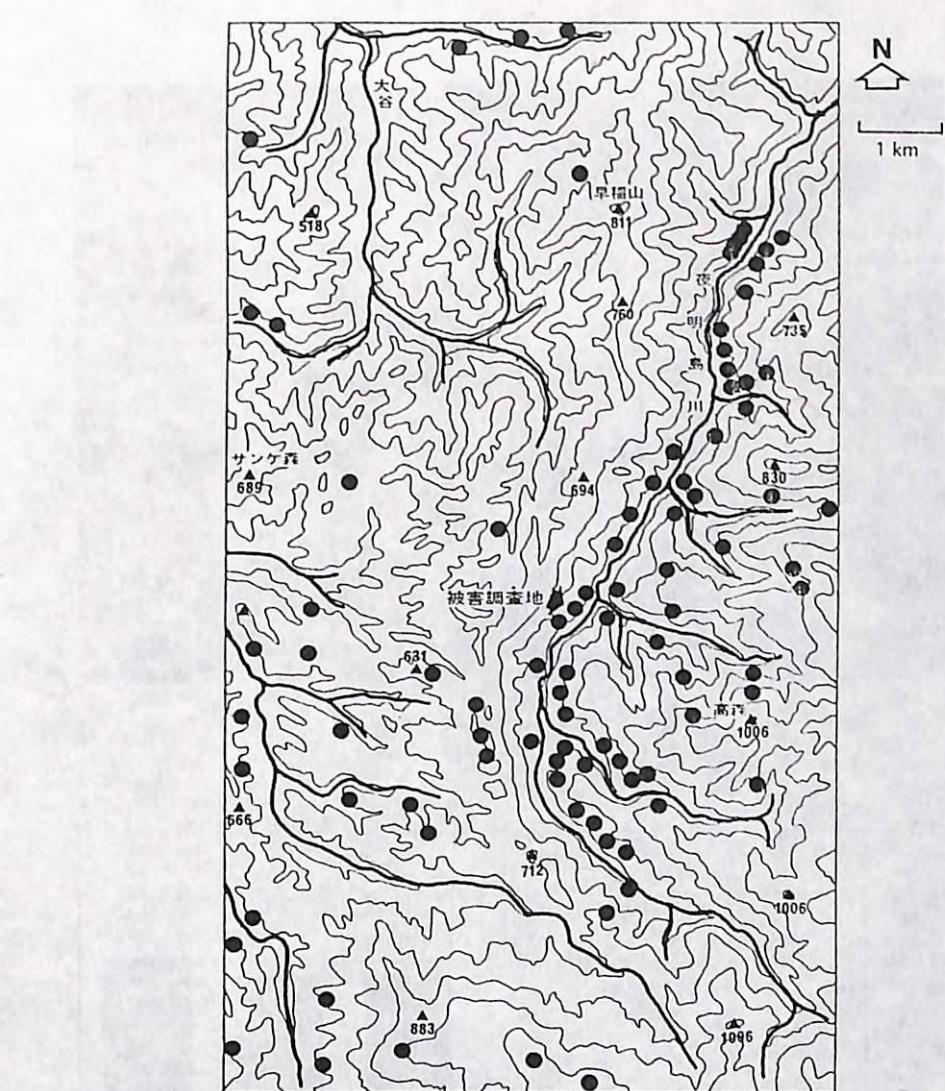
図13. 谷地形の河川沿いに集中して発生した台風被害
(鹿角営林署夜明島川流域)

夜明島川は米代川の一支部である。その源は柴倉岳（1180m）・三又森（1119m）の鞍部北斜面にある。狭い谷筋をほぼ北北東へ流下し長井田で谷地形を脱し花輪に至る河川である。この夜明島川沿いには台風被害が特に集中して発生していた（図13）。この局所的な被害は田沢湖・宝仙湖方面からの南風が柴倉岳・三又森を山越え下降し、狭い谷地形底部を流れる夜明島川沿いに吹き抜けたため発生したものと考える。いわゆる山越え気流とジ

エット効果流（和達ほか, 1974）を合わせたものによる被害だと考える。

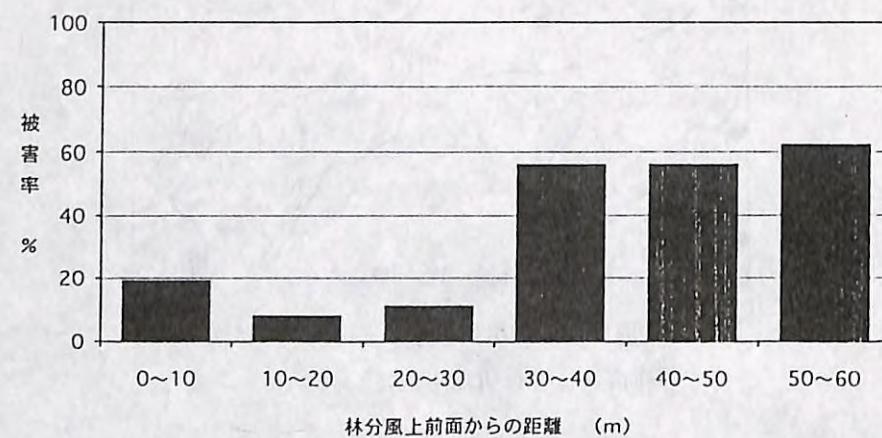
図14. 夜明島川流域の激害林分における被害発生状況（鹿角営林署166林班わ小班）

この流域で最も被害が大きかったのは鹿角営林署166林班わ小班であった。59年生のスギ林（29.9ha；ブナ、ミズナラなどの広葉樹が一部混生）で、被害材積は4900m³にのぼった（写真5）。壊滅的被害を被った河川近接部を外して設定した調査区ベルトでの被害率を図14に示す。林分風上前面から0~30mと30~60mで被害率に大きな差が認められる。通常、風上前面で被害が大きく後背地で低くなるのが一般的であるが、ここでは逆の関係になっていた。この逆転は図15、図16から明らかなように林分構造の違いに起因するものと推察された。同一林分ではあるものの過去の除間伐の歴史が違い異なった林分構造になったもの

である。被害率が高かった後背地の林分は若干の広葉樹を混成するものの林相は林冠層が薄いスギ林（胸高断面積合計 $41\text{m}^3/\text{ha}$ 、立木密度707本/ha），逆に低かった風上前面の林分は林冠層が厚いスギ・落葉広葉樹混交林の様相を呈する林分（胸高断面積合計 $57\text{m}^3/\text{ha}$ 、立木密度1660本/ha）であった。この激害地での調査結果からスギ・広葉樹混交林の方がスギ単純林より耐風性が高いことが示唆された。

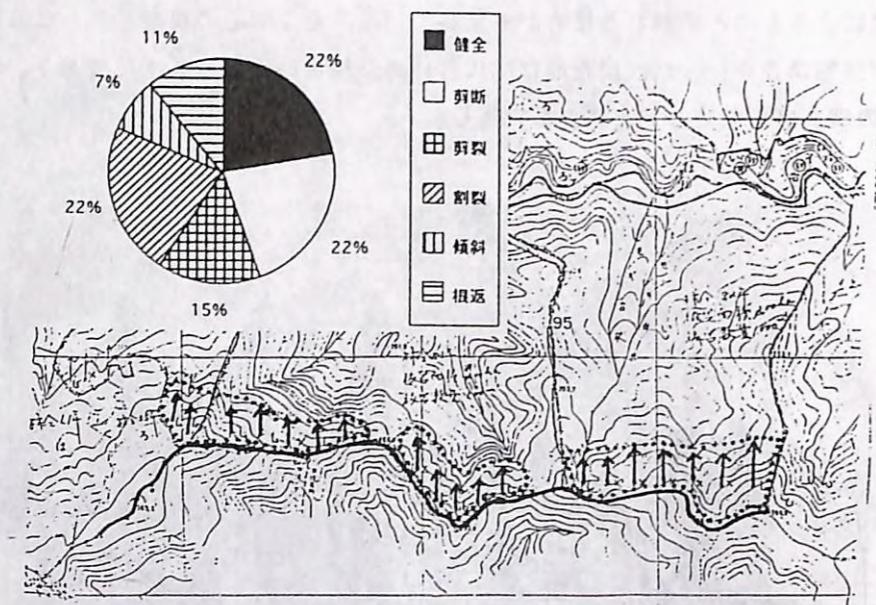
図17. 尾根部に発生した台風被害（能代営林署95林班い小班）

能代営林署95林班い小班は78年生のスギ林である。小班面積は33.58ha、その内2haに100m³の被害が発生していた（写真6）。隣接の95林班ろ小班79年生スギ林、96林班い小班82年生スギ林においても被害状況は類似し、この3林分で1800m³の被害を受けていた。風上側、五城目管内は地形的に大きく開けしかも新植地で風を遮るようなものは全くなかった。いずれの林分でも被害は尾根部（標高250~280m：尾根線から50m以内の風下側）に集中して発生していたのが非常に特徴的であった（図17）。五城目営林署管内からの吹き上げ、尾根越しの南風によって被害がもたらされたものであった。剪断、剪裂、割裂の幹折れ被害が卓越していた。全ての被害形態が入り乱れて発生していたが（図17）、強いていえば林分風上前面に剪断が、その後背斜面に根返りが多い傾向にあった。

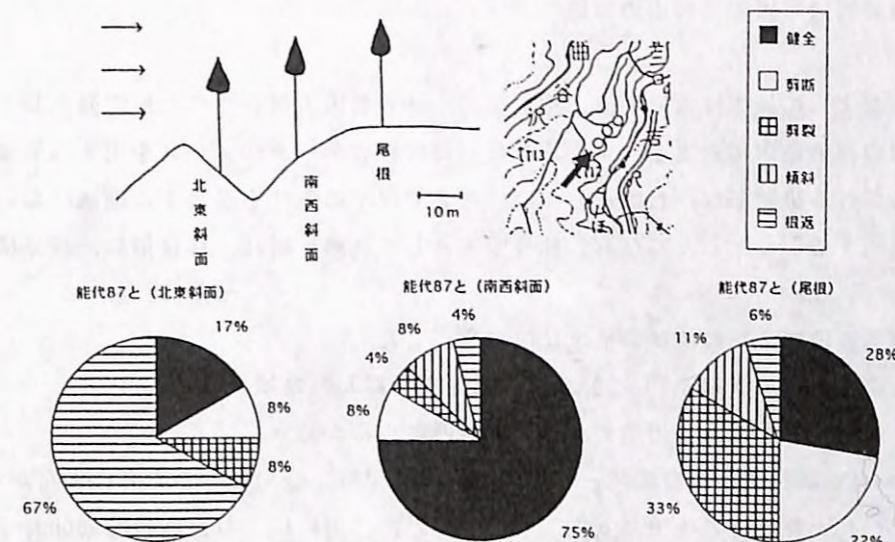
図18. 微地形と被害形態の関係（能代営林署87林班と小班）

3プロットとも林分の樹高、直径、枝下高はほぼ同じ（これらの諸量は地形断面図と縮尺を合わせ図18上段左側に模式化している）、また密度も500本/ha前後で大きな違いはなかった。このような林分に風は南西方向（図18上段右側）から襲来し被害をもたらしていた。被害の発生は北東斜面と尾根において顕著で、それぞれの被害率は83%、72%であったのに對し、南西斜面では25%の値を示すにすぎなかった（図18）。また被害形態についても特異的な結果が得られた。すなわち、北東斜面では67%もの根返りが発生していたのに対し、南西斜面と尾根ではわずか4%、6%にとどまっていたことである（図18）。

風向きとの関係からみると、南西からの風に對峙する南西向き斜面の林分では被害率が低く、逆に風に後背する北東斜面の林分では高く、しかも根返りが極端に多いことがある。風のモーメントは北東斜面では地際を支点とし根系を掘り起こす方向に（根返りが起りやすい）、南西斜面ではその逆の方向に働くことが、被害率や被害形態の違いを引き起こした原因ではないかと考える（図19）。南西斜面で被害率が低くそれに続く尾根で被害率が高く幹折れ被害が多くなっている点に関してその原因は明らかでないが、両立地のわずかな比高差や斜面地・平坦地での風に対する林冠の連続性の違いに何らかの関係を有するのではないかとも思われる。

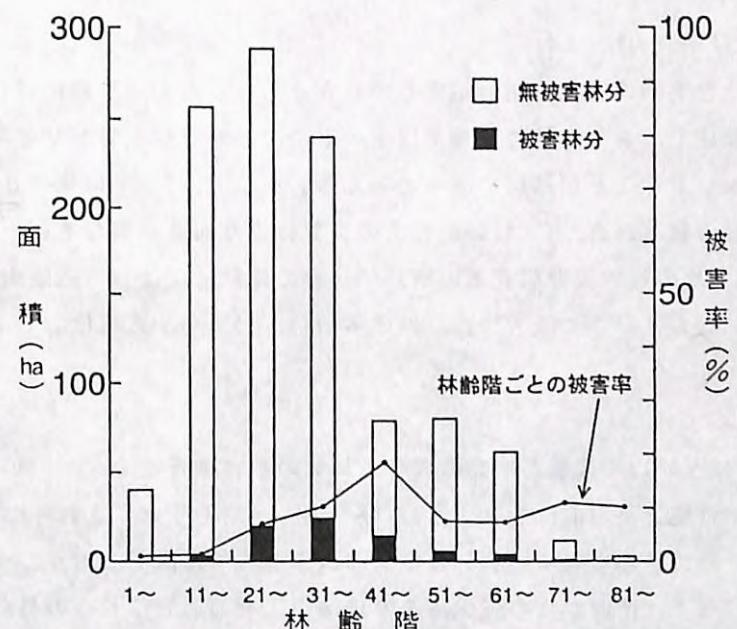
図20. スギ林の林齢階別被害面積と被害率（北秋田郡大野台）

大野台に成立するスギ林の各林齢階別の森林面積、被害面積、被害率を図20に示す。大野台には現在約980haのスギ林があり、その75%は林齢10~40年生の齢階に属している。これらの林分は戦後の拡大造林政策による急激な造林の展開、木材価格の低下や労働力の減少による林業の衰退に時間的ずれは若干あるが呼応している。スギ林の被害面積合計は約76haで、これは全体の8%程度であった。

②被害は20年生以降の林分にみられ、被害率は40年生台でピーク（約20%）に達している。

③60年生以上（90年生台以下）の高齢林の被害率は10%程度で、20~30年生台の被害率とはほど変わらない。

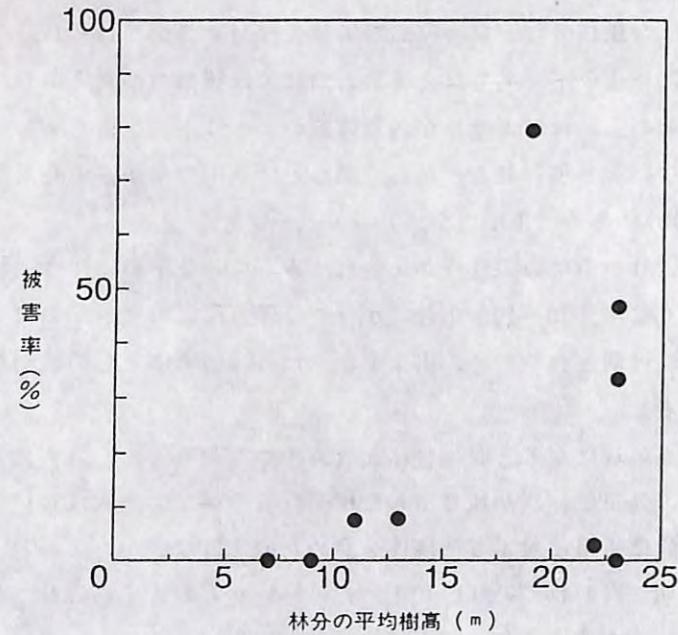
図21. 平坦地に隣接する9林分の林分樹高と被害率(北秋田郡大野台)

森吉町松栄、台地上平坦面に並立する9林分を調査対象とした。これらの林分は南東-北西ライン上に一列に並んでいる。各林分の前面は南西方角に面しており、その前面は広い畠地で遮閉物はなく、南西からの強風はこの畠地の上を通過しこれらの林分に到達していた。樹高11m以上の林分で被害が認められ、それ以下では認められなかった(図21)。なお、樹高が20mを超えた林分で被害がほとんど認められなかった2林分は十分に発達した林衣を持っていた。

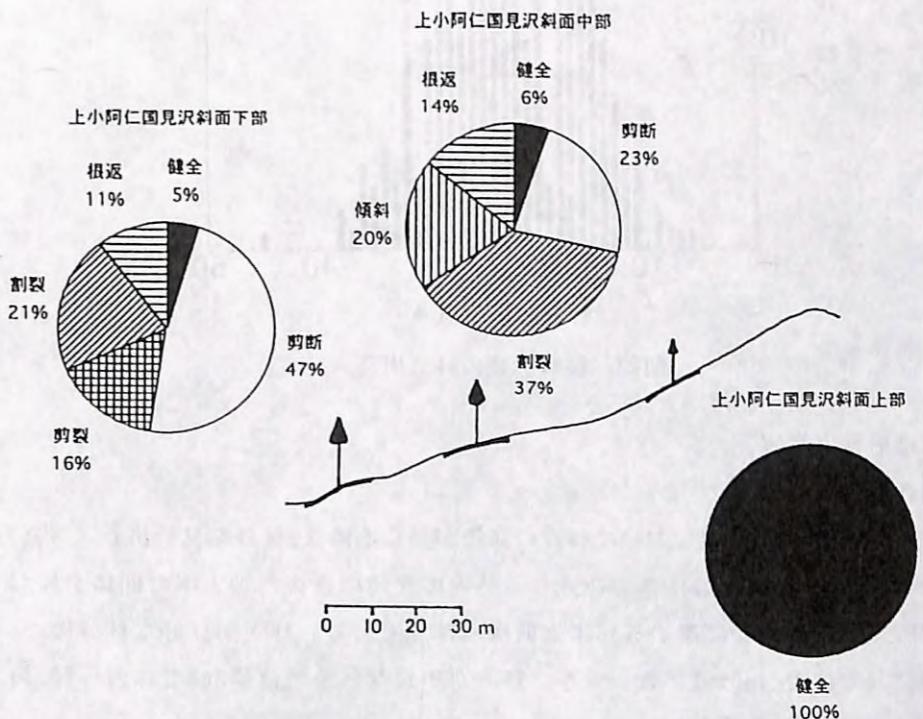
図22. 同一斜面上に成林した同一林分の被害状況(上小阿仁村国見沢)

上小阿仁村国見沢、傾斜23度の南南西斜面上に成林した31年生林分を調査対象とした。この斜面から見て南東から西方角にかけては遮閉物が全くなく、南南西の強風がこの斜面に吹きつけていた。斜面上部と中部の調査区は斜面長で45m、高低差で15m程度しか離れていない。斜面上部の調査区は樹高10m、斜面中部では樹高15mで、両樹高間に強風被害発生の境目があった(図22)。

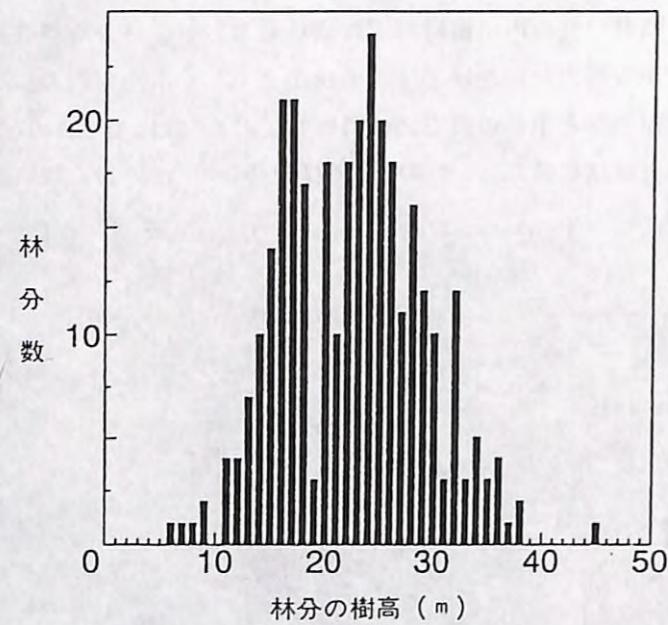
図23. 被害林分の林分樹高

台風被害後に秋田県が実施した364林分の被害実態調査から、スギ被害林分の樹高データを抽出し、その頻度分布を検討した(図23)。被害林分の樹高の分布はきれいな正規分布を示し、ほぼ林分樹高11m以上で被害の発生が顕著になることが明らかである。

以上の調査結果から考えると、強風害のリスクは樹高11m以上で大きくなることが推察された。強風害の危険地域では林分樹高が11mに達する以前に適正な除間伐を実施し、風心高を低く抑える、肥大成長を促進させるなどの取り組みが必要である。

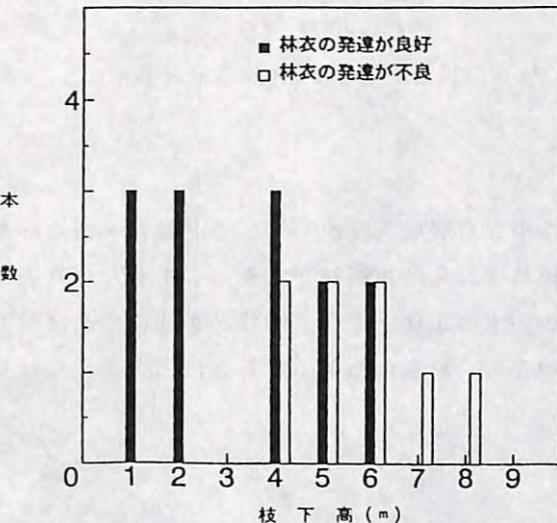
図24. 林縁木の枝下高の頻度分布（調査林縁長30m）

調査林縁長30m内にある林縁木の枝下高の頻度分布を図24に示す。両林分の林縁構造が異なる点は林縁木の数が林衣が良好な林分で不良な林分より1.6倍多いこと，さらに枝下高が不良な林分で4~8mであったのに対し良好な林分で1~6mと低いことにあった。

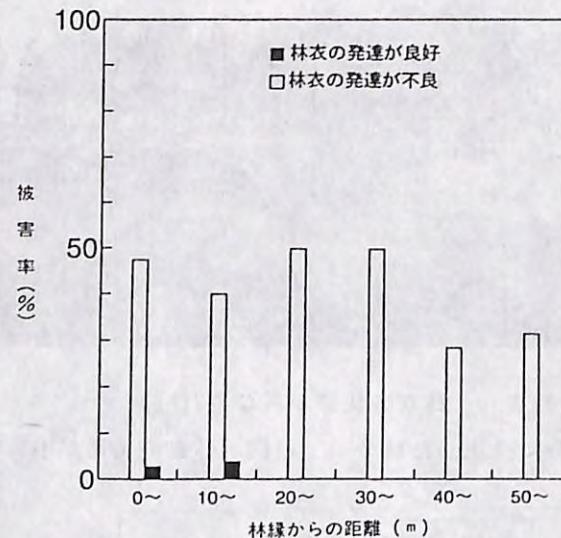
図25. 林衣の状態が異なる2林分の被害率

両林分の被害率を林縁からの距離別に図25に示す。林衣が不良な林分では風が林内へ吹き込み，林縁から40mまでの距離で約50%，それ以降で約30%の被害が発生していた。しかし，林衣が十分に発達した林分では3%程度の被害しかなく，林縁木の枝葉が強風被害の発生を抑止したことが明白であった。

強風害の経験として林縁木に手をつけるなどの指摘がある（工藤ほか, 1955）。防風機能を備えた林縁木に対しても往々にして枝打ちや間伐が行われているのを見かけるが、先人の教訓を活かし林縁木は自然状態におくことが大切である。

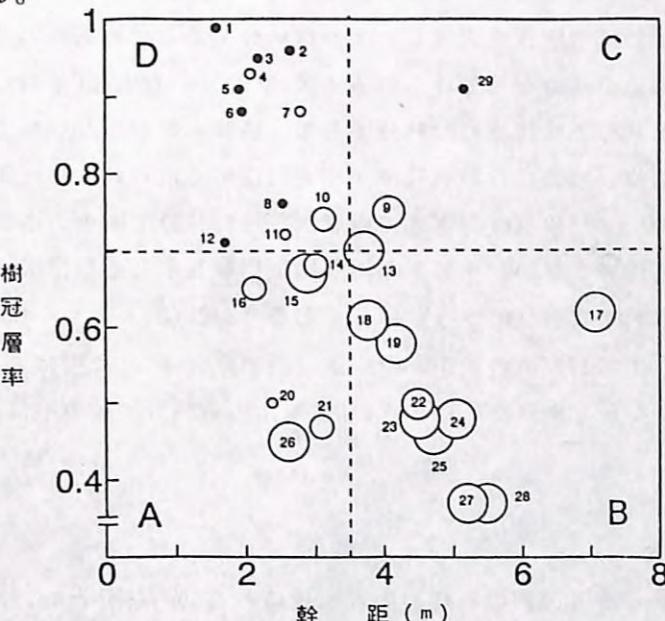
図27. 各林分の樹冠層率および幹距と被害率の関係

各調査林分の幹距をX軸、樹冠層率をY軸に配し、両指標の交点上に各林分の被害率（本数被害率）をそれぞれ5段階に区分し表示した（図27）。各点に添えられた番号は表9の林分番号に対応する。

全体的な傾向として図27左上の幹距が短く樹冠層率が大きいD象現にある林分で被害率は小さく、右下の幹距が長く樹冠層率が小さいB象現にある林分で被害率は大きくなっている。

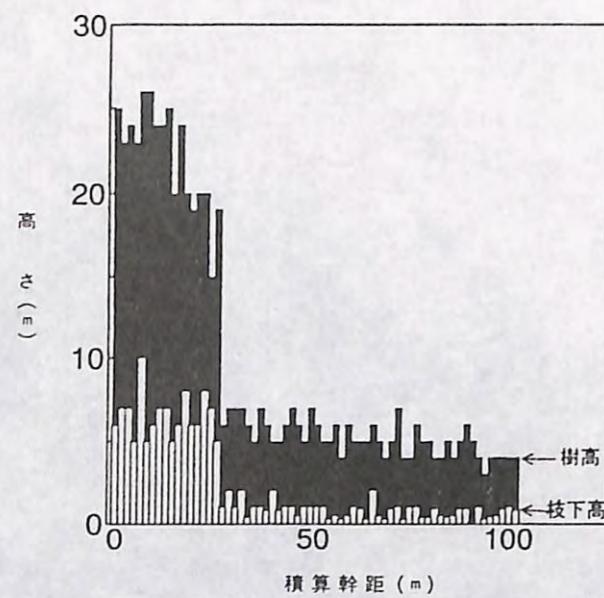
図29. No. 1林分の林分構造の模式図（調査面積225m²）

樹冠層率、幹距からみて図27の両極、D、B象現にあるNo.1林分とNo.28林分を比較する（写真8、9）。No.1の林分構造の模式図を図29に、No.28を図30に示す。この図は調査区内の全林木の枝下高の棒グラフ上に葉層（樹高 - 枝下高）を積み上げ、X軸上に樹高の高い個体から順に幹距の距離間隔で並べたものである。つまり、林分の樹冠層の構造と林木の込み方を視覚化したものである。

台風害の危険がある地域の複層林造成にあたって、C象現のNo. 29タイプの複層林をめざすか、D象現のNo. 1タイプの複層林をめざすのがよいと考える。No. 29タイプであれば、早い時期から保育間伐を適期に実施し、複層伐を行う60年生前後までに風心高が低く幹が太い林木を作りあげておくことが肝要である。No. 1のタイプであればかなり早い時期に複層林へ誘導することが必要になる。上木が30年生になる頃から複層伐を行い樹下植栽を実施していくのがよいと考える。このような複層林はある時間幅の中で徐々に間伐しながら誘導することが肝要である。強度間伐により一気に複層林へ誘導していく方法は林分の耐風性を考えると行わない方がよいと思われる。

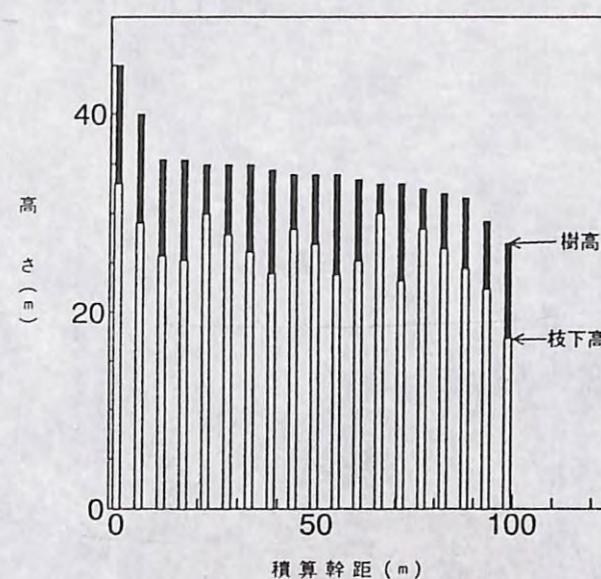
図30. No. 28林分の林分構造の模式図（調査面積600m²）

「複層林は台風に弱い」とよく耳にしたが、それは恐らく複層林を造成し始めた林分での被害状況からそのように判断したものと思われる。このような林分は構造的に決して複層林ではなく、単層林の強度間伐林分にほかならない。複層林造成では樹下植栽樹に光を与えるため上層木を強度に間伐する傾向にあるが、かえってこの間伐が林分の耐風性を著しく低下させている。特に保育間伐が十分になされず高密度におかれた林分に対して強度の複層伐を実施するのは非常に危険であることが証明された。

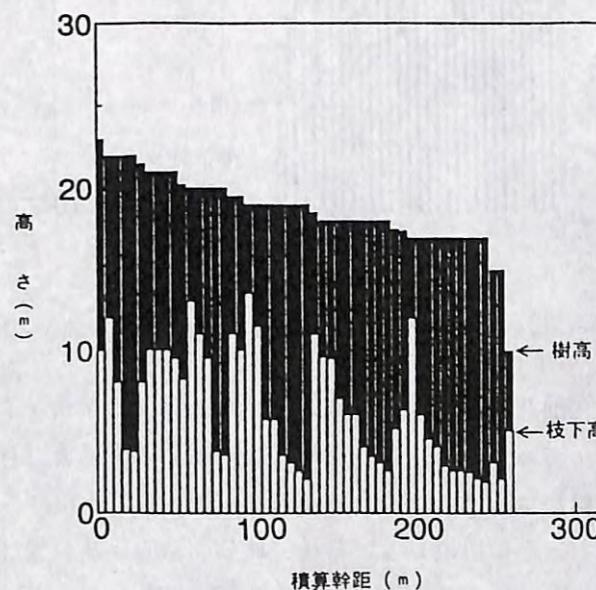
図31. No. 29林分の林分構造の模式図（調査面積2000m²）

ここで図27のC象現にあるNo.29を考える。この林分もNo.28とほぼ同時期の1984年に約40%の複層伐を実施した複層林施業の林分である。この林分の幹距はNo.28と同水準、しかし樹冠層率は0.91でNo.1に近い。図31から明らかなように構造的には単層林である。幹距が長く（X軸のスケールが前2林分と違うことに注意）、しかも強度間伐林であるにもかかわらず被害率がわずか6%であったのは、かなり以前に強度の疎開を行ったか、あるいは間伐

を適宜実施しその時々の幹距を通常より相対的に長く維持したかであり、枝葉が下方まで着生した風心高の低い耐風性のある林木が形成されていたためである。

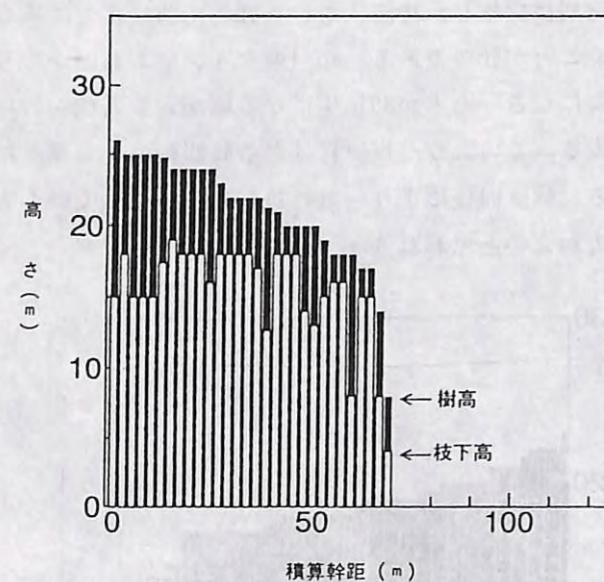
図32. No. 20林分の林分構造の模式図（調査面積170m²）

要間伐時期に間伐を行わなかったため過密な状態になったのが図27のNo. 20, 21, 26の林分である。枝下は枯れ上がり結果的に樹冠層率がいずれも0.5より小さい値を示すに至っている。参考までにNo. 20の林分構造を図32に示すが、樹冠長比が小さい個体が多く幹距も短いことが明白である。これら3林分の被害率は大きくバラツキ、No. 20が17%で微害、No. 21が38%で中害、No. 26が73%で激害の様相を呈していた。表9に記載したようにNo. 20は41年生で1,765本/ha（全くの無間伐林）、No. 21は69年生で1051本/ha、No. 26は33年生で1467本/haでかなり込み合い互いに最多密度曲線に近い位置にある。残念ながら過密林分の資料が3点と少なく、被害率のバラツキも大きすぎたため、C象現にある林分と比較し過密林分の耐風性について判断を下すことができなかった。

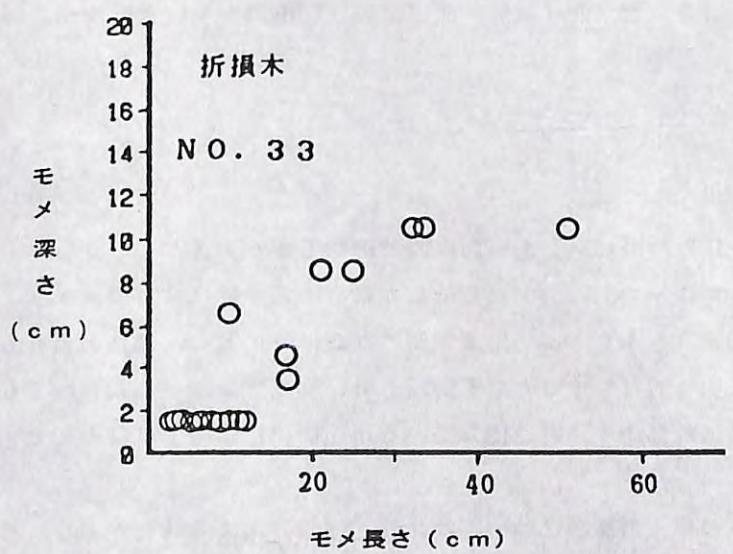
図33. もめの長さと深さ

モメの樹幹内部への侵入の深さについては井坂（1959）による報告があり、樹幹外側でのモメが大きいほど樹幹内部にひろがりモメが深い傾向があるとされている。今回のスギでは60cm近くのモメがあり、モメの深さは10cm以上のものがあった。それ以上では折損する場合が多い。モメの深さは、樹幹での長さが20cmを超えるあたりから急激に深くなる傾向があった（図33）。

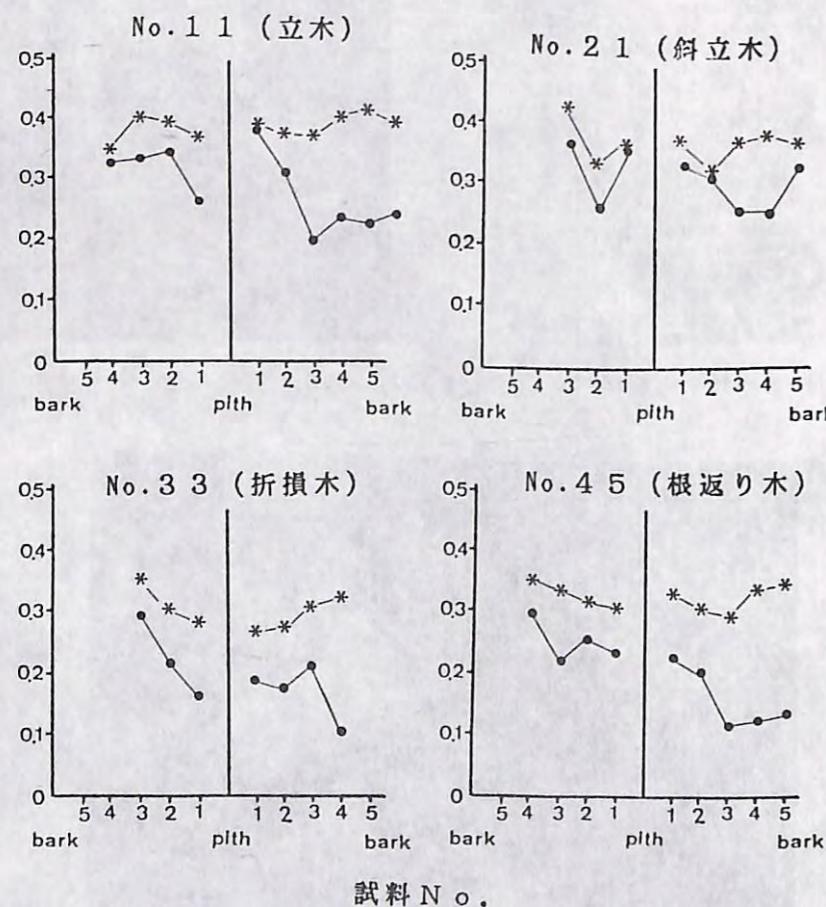
図34. 衝撃曲げ吸収エネルギーの樹幹内水平方向の変動
(地上高4m、右側が風下側)

被害のタイプに関わらず、風下側で特に衝撃強さが低下していた（図34）。風上側の成熟材部と比較すると、衝撃曲げ吸収エネルギーが30%以下となっているものもみられる。また、生立木の肉眼的にモメが認められなかった個体でも衝撃強さは低下していた（図34のNo. 11）。風上側では、樹心に近い部位での低下がみられ（図34のNo. 33）モメの水平方向のひろがりを示している。

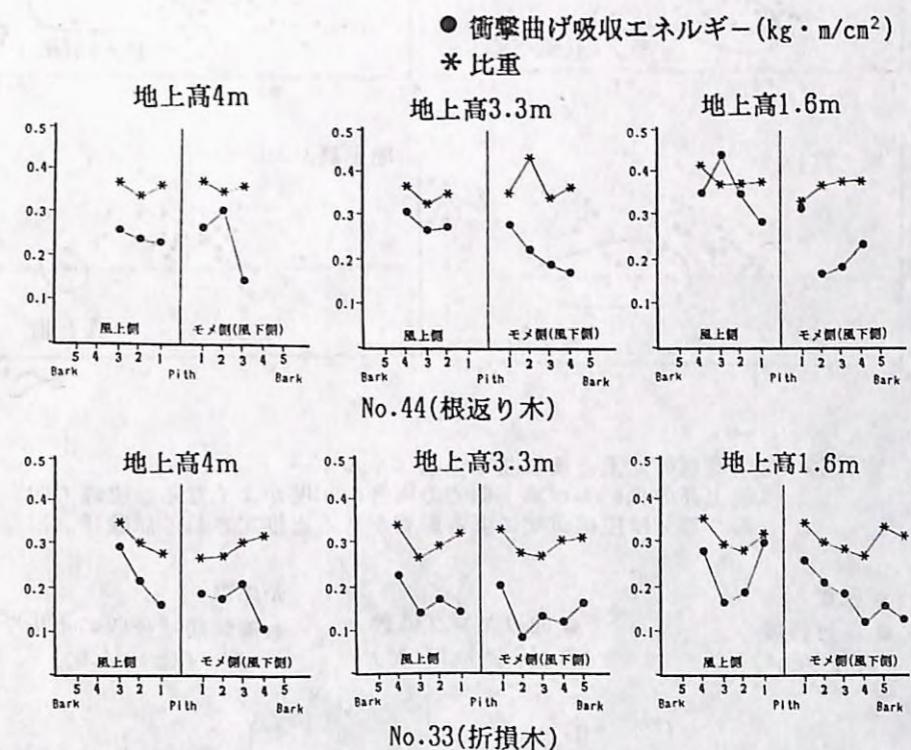
図35. 個体内における地上高別の比重と衝撃曲げ吸収エネルギー

また、個体内の高さ方向では風上側の樹幹の基部に近い部位（1番玉）が比重値との相関から考えて衝撃強さの低下が少ない傾向があった（図35）。2番玉の被害が大きいのは図

図35, 36で明らかなように1番玉の風上側(図36の地上高3.3m)で衝撃強さの低下した試料が少なく、林内放置された1番玉の方が2番玉より衝撃強さが上回っている。すなわち、材質的には、林内放置による強度性能の低下よりもモメ被害の程度の大きさの方が問題となるものと考えられる。林内放置材では、比重と材色の変化が小さいため腐朽の影響は小さいと推定され、辺材ではやや強度性能が低下する可能性はあるものの、心材では林内放置による影響はほとんどないものと考えられる。

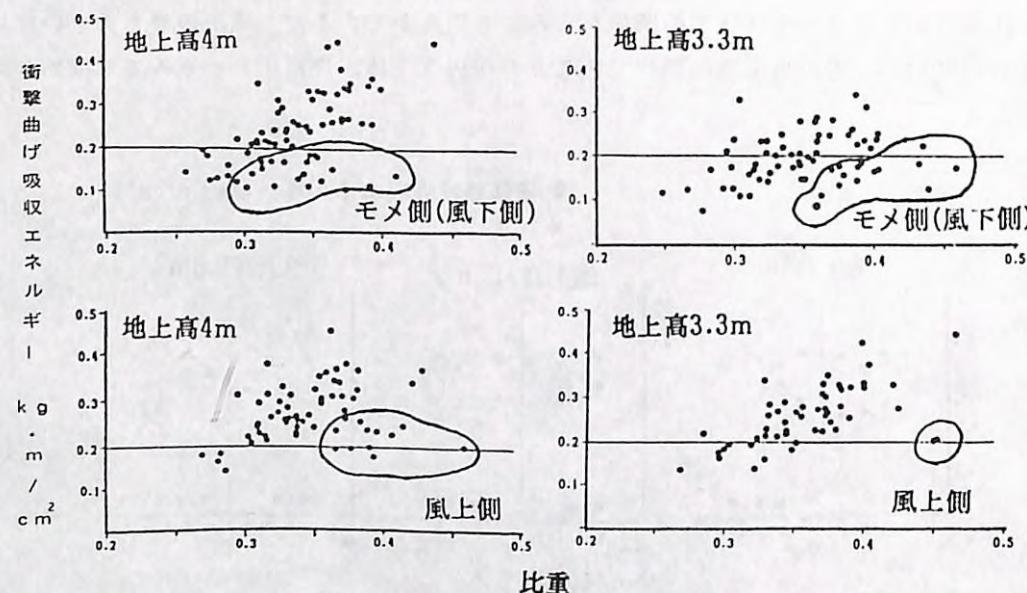
図36. 地上高別の比重と衝撃曲げ吸収エネルギー
(地上高の低い方が風上側での両者の相関がよくなる。実線で囲んだ部分は圧縮破壊による影響があると推定される試験体。)

36の比重と衝撃強さの全個体での関係からみても明らかであるが、風圧の最も大きい部分が樹高の30-40%付近の地上高の部位であるとの報告（千葉、投稿中）からみても妥当な結果である。

林内放置材の比重は、木口付近の外気に曝されていた材部を取り除けば樹幹内部では特に変化はなかった。図36での地上高別の比重をみても0.3~0.4の間にほぼ位置しており、林内放置された1番玉(図36の地上高3.3m)で特に比重が低下している事例は認められなかった。

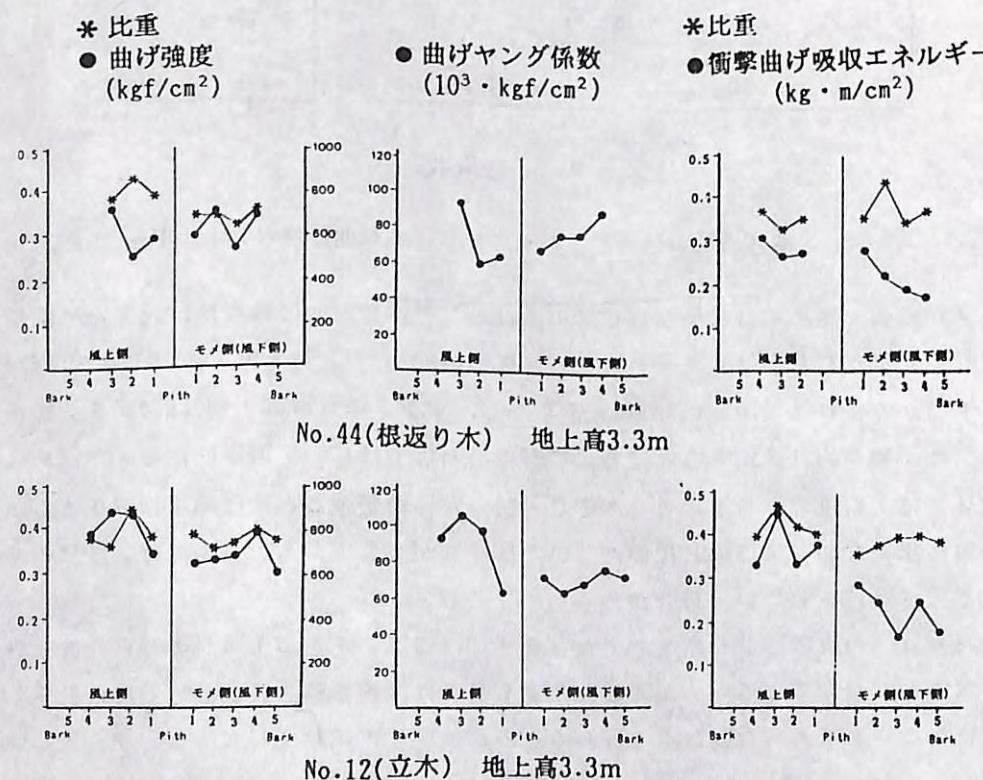
図37. 曲げヤング係数、曲げ強度と衝撃曲げ吸収エネルギー
(曲げ試験と衝撃曲げ試験の試験体はほぼ同一部位)

モメが肉眼で認められない試験体での曲げヤング係数と曲げ強度は、比重との関係からみて著しく低下したとは考えられないが（図37のNo. 44），時々風下側でヤング係数がやや低いものがみられた（図37のNo. 12）。しかし、ヤング係数は $60 \cdot 10^3 \text{kg}/\text{cm}^2$ を上回っており、スギの標準的な値からみれば特に値が低いわけではない。肉眼的にモメが認められる試験体では、自重で折れる場合もあるなど明らかに衝撃強さと曲げ強度は低下するが、モメの視認出来ない個体の取り扱いについては注意が必要である。静的曲げ強度は標準値でも衝撃強さが低下している場合があるためである。

秋田スギの台風被害材においては、林内の放置による材質劣化よりも風害によるモメの発生に伴う木材の強度性能の低下が特に問題となることが明らかになった。中でも、特に衝撃強さの低下が著しい。当面は、視認できるモメを取り除き、心材色を活かした非構造用部材に利用するのが最も安全な方法である。モメを取り除いた材においても、衝撃強さは低下している場合が多いので特に注意が必要である。
