# 昭和33年伊豆水害の山地の崩壊、 土石流出とその防止対策

川口 武雄<sup>(1)</sup>・難波 宣士<sup>(2)</sup>  
滝口 喜代志<sup>(3)</sup>・河野 良治<sup>(4)</sup>  
岸 岡 孝<sup>(5)</sup>

昭和33年9月26日の台風22号(狩野川台風)によつて、静岡県下特に伊豆地方は、はなはだしい被害を受けたので、その被害中心地域の山地の崩壊・土石流出状況を明らかにし、今後の治山特に予防治山の基礎資料としてその防止対策を考究するために現地調査を行なつた。調査は北伊豆治山災害調査団<sup>9)</sup>として昭和33年11月下旬に5日間と、同じく12月中旬に4日間と2回行ない、さらに昭和34年2月に治山第一研究室として北伊豆地方を6日間、南伊豆地方を6日間と災害地の土壌採取とともに調査を行なつた。

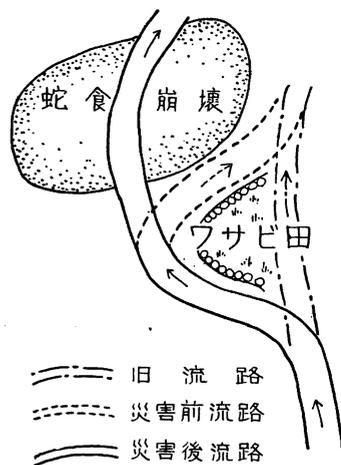
第 4 図 蛇食の崩壊

砂を下流へ流出したもので，第 4 図のように筏場川がおそらくワサビ田のために不自然に曲流していたと思われる部分で，厚い軽石質砂礫層の神代スギ採掘跡の穴をもととしてくずれ，一山抜けて流路が変わつたものである。軽石質砂礫層に埋もれた神代スギの採掘はこの付近から貴僧坊にかけての筏場川中流地帯に多く，いたる所にその採掘跡の穴（写真 38）が見られ，これが崩壊（写真 39）を助長している。

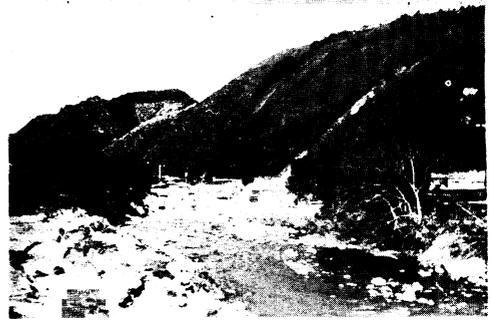
写真2 矢熊橋下流の狩野川

狩野川本流も長野川との合流点付近に大石(以下径40~50cm程度以上の人間が1人で運べぬ程度以上のものを意味することとする)の流出してきたものが見られる以外には，狩野川本流にそそぐ各支流との合流点付近には大石も見られず(写真2)，各支流山地から大量の流水はあつたが，それは大石をともなつて流出したとはみられない。ところどころ本流河床に見られる石礫は，大量の流水によつて河岸の耕地・宅地が浸食されて下の石礫が露出したか，またはそれが流送されて堆積したものとみられる。

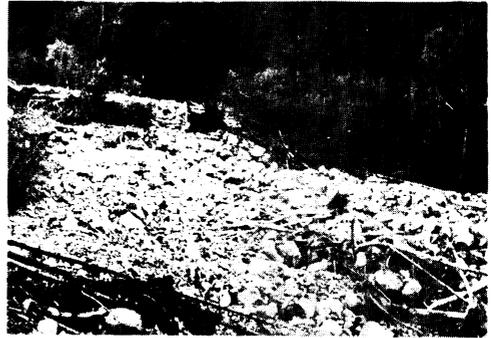
写真4 棚場山国有林内のけい床堆積

吉奈川本流の国有林入口付近では、国有林内の崩壊地から流出した大石・立木がけい流に堆積（写真 4）し、新田部落のやや上流までは大石が連続的に堆積している。それから下流になると、支沢との合流点部分や山地崩壊直下のけい流部分が断続的に荒れている程度で、行基の滝から下流では、滝が天然ダムとなつて上流からの石礫は流送されていないが、滝を清水に近い状態で落下した多量の流水は、吉奈温泉上ではけい床およびけい岸付近をふたたび浸食している。

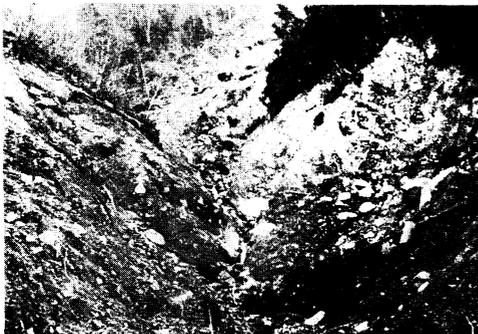
写真6 白くんば沢の地すべり性崩壊

本流域の上流では国有林・民有林とも 5a 程度の小面積の山地崩壊が数多く発生（写真 5）している。特色のあるのは国有林内の白くんば沢で、旧猫越火山の中心地帯ではなからうかと考えられ、温泉作用などのためか基盤の変朽安山岩が粘土化し滑剤となつて発生する地すべり性崩壊（写真 6）が頻発し、その崩土の流出や沢の洗掘によつて持越事業所はかなりの被害を受けているが、白くんば沢の既設堰堤（写真 7）は被害がほとんど無く大石は留止している。下流湯ヶ島近くの民有林でも、基盤の安山岩質岩石は変質を受けて軟弱となり上の風化土層とともに浸透水によつて滑落し、幼令林地・灌木地（写真 8）・草地の山腹崩壊がところどころ見られる。

しかし、林木がよく崩壊の発生に抵抗するといつても、伊豆地方の水源地帯の代表的樹種であるスギの 40~50 年生のものでも、その樹根の影響範囲は 1~1.5 m 程度であり、またヒノキの単純林内の地床は比較的裸地状態となりやすいため、地下深い所に原因があるような崩壊のおこる所や、凹地形できわめて大量の水が集まる所では、森林だけで崩壊をおこす外力に抵抗しうるものではない。美林の多い天城・河津両国有林内でも実際には 1,392 箇所の山地崩壊が発生しており、森林の崩壊防止機能の限界をはるかに越しているとみられるような地すべり性崩壊（写真 6・12・71）・山腹滑落（写真 44・75）・くぼ地の崩壊・洗掘（写真 26・27・30・73・74・77）・けい岸崩壊（写真 15）のわりに大規模なものは美林の所にも発生している。

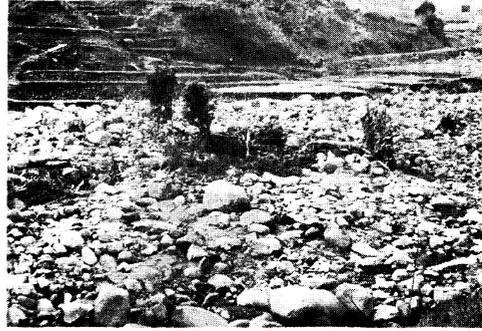
写真9 持越川金山上流のけい床堆積

持越川本流も上流からの大石は金山上流までに堆積（写真 9）し、猫越川との合流点付近では大石はほとんど無く（写真 10）、湯ヶ島付近のけい床にまれに見られる大石は兩岸の浸食によつてあらわれたものである。

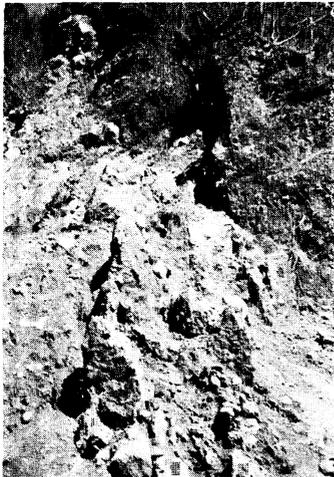
写真11 桑の木沢の地すべり性崩壊

国有林内の桑の木沢は、持越川の白くんば沢と同じ理由でか変朽安山岩・石英安山岩の粘土化がはげしく、地すべり性崩壊（写真 11・12）がところどころおこっている。最上流の既設堰堤 2 基は右岸側のそで部を破られている（写真 13）が、これは上流からの流出土石などのための破壊ではなく、左岸側の大規模な地すべりによるものである。この地すべりは 6～7 年前現地を調査した時にすでに発生しており、堰堤にもき裂がはいつて、地すべりの押出し土によるけい流の曲流で堰堤上流右岸の崩壊も進行しつつあった。今回の豪雨時に地すべりはさらに進行し、堰堤は左岸側が約 2m 下流へ動いたといわれ、地すべりの無い堰堤右岸側は動かず、堰堤中央部のき裂はますます大きくなつて（写真 14）、堰堤は右岸近くで折れてそで部が破壊し、堰堤上流右岸の既崩壊跡地は再崩壊（写真 15）した。桑の木沢一帯は過去の地すべり性崩壊の押し出した崩土がけい流の浸食によつて再崩壊（写真 16）した所も多く、河床に多量の石礫を供給（写真 17）しているが、最上流の地すべりによるそで部破壊の 2 基の堰堤以外の下流にある 10 基ぐらいの既設堰堤はほとんど無被害でよく大石を留止し（写真 18）、ただ上流の小沢からの押出しによる流心変更のためそでを抜かれたものが 1 基（写真 19）あるだけである。

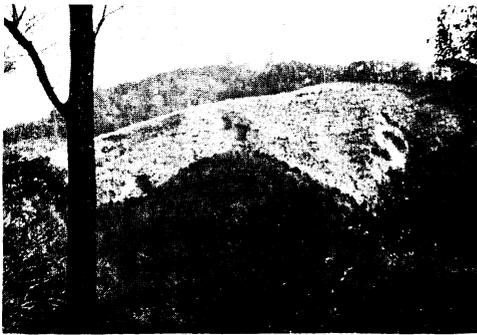
写真 21 幼令林の滑落（猫越川）

桑の木沢を除いて猫越川流域も 5a 程度の小面積の山腹崩壊が多く、それも幼令林内（写真 20・21）に発生したのが多い。桐山峠付近には、小規模ではあるが粘土化した基盤の石英安山岩上を黄褐色の表土層がすべる地すべり性崩壊（写真 22）が見られる。

幼令林(写真20・21・25・55・65・76・86)・雑木林(写真52)・灌木林(写真8・56・88)・草地(写真3・53・67)には浅い山腹剥落や山腹滑落が数多く発生しており、壮老令林では林木がよくこの浅い型の崩壊には抵抗しうるものと考えられる。同じような地況条件の所で幼令林・灌木林・草地に崩壊が発生しているのに、壮老令林には崩壊が発生していない例(写真1・5・20・21・25・36・61・86・89・90)がところどころに見られる。

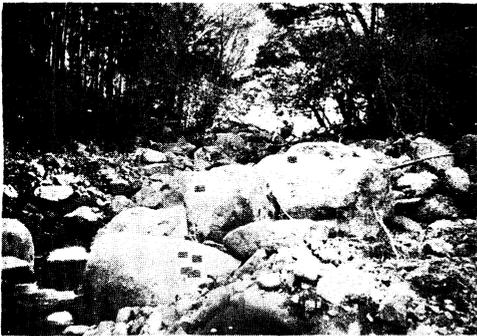
写真 23 猫越川滝の沢合流点のけい床堆積

猫越川本流は上流は山地崩壊が密生するのでけい床は相当荒れ、滝の沢との合流点（写真 23）、桑の木沢との合流点（写真 24）、猫越事業所下（写真 25）では大石が見られるが、下流に行くにしたがつて荒

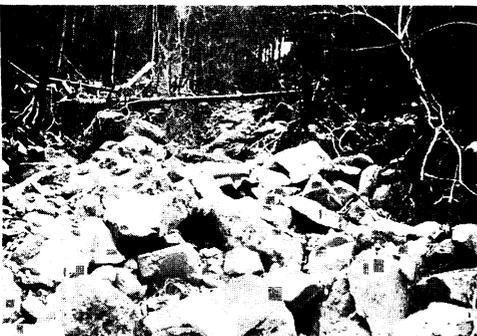
写真 27 くぼ地の洗掘（本谷川）

最上流の天城トンネル付近の国有林最奥部は、降雨量も湯ヶ島付近に比して少なかったゆえか、山地崩壊はほとんど無い。下つて出水沢・滑沢付近になると、くぼ地の溝状の崩壊（写真 26）・洗掘（写真 27）や小面積の山腹崩壊（写真 28）が見られる。

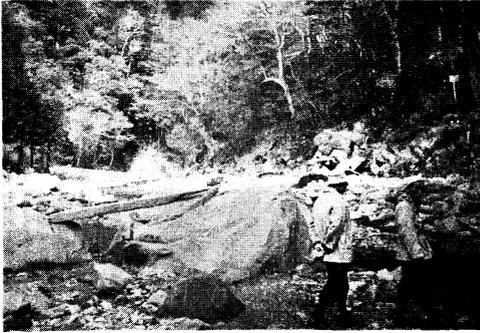
写真 29 浄蓮の滝付近の本谷川

本谷川は上流でもわりに荒廃せず、本谷事業所下や桐山峠入口付近でもけい床は荒れていないが、浄蓮の滝付近で本流沿いのワサビ田が被害を受けている程度で、猫越川・長野川などに比してけい流荒廃の度が低く（写真 29）、湯ヶ島上流では本谷川の荒廃は大したことが無い。

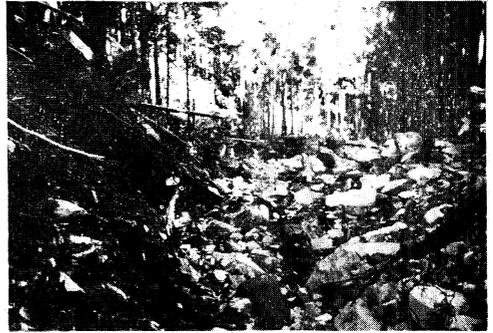
写真 30 くぼ地の洗掘（長野川）

本流域の山地崩壊は猫越山塊の 1 崩壊の平均面積  $5a$  に比してやや大きく  $10a$  程度であり、小面積の普通の山腹崩壊のほかに、くぼ地が崩壊したり、または多量の流水や土石流で洗掘されて下の大石を露出（写真 30）したりするのが多くなっている。

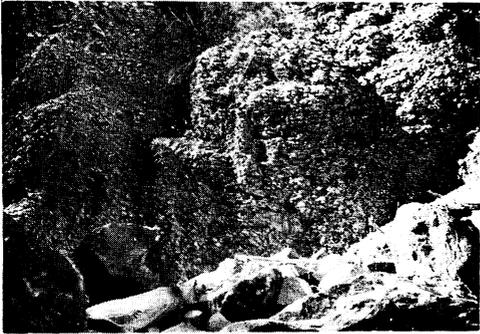
写真 31 筏場事業所上の山地の荒廃

上流の国有林は大部分が緩斜の流紋岩軽石地帯で山地崩壊も無いが、筏場事業所近くでは本流沿いのやや傾斜急な斜面の荒廃（写真 31）で本流の荒廃が始まり（写真 32）、かわご沢も事業所近くでは荒廃（写真 33）している。本流およびかわご沢の荒廃に刺激された事業所付近のワサビ田の荒廃（写真 34・35）が非常に目立つ。事業所から下流ではシラスに似た軽石質砂礫層の崩壊（写真 36）がところどころ見られ、これは軽石質砂礫層と基盤の凝灰岩との境からゆう水することによるものが多い。新田部落下では今回の山地災害の最大の規模の蛇食の崩壊（写真 37）がある。この蛇食の崩壊は 1 箇所  $5\sim 10$  万  $m^3$  の土

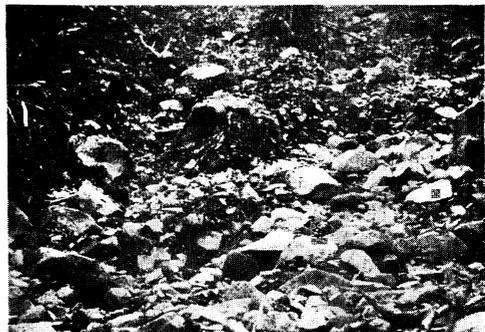
写真 44 林地の崩壊（地蔵堂川）

上流の国有林内の崩壊（写真 44）は 1 箇所平均 10 a を越え，天城国有林の中では規模の大きい方である。本流沿いには国有林入口から約 3 km 上流まで民地のワサビ田がのぼつており，これが壊滅的な被害（写真 45）を受けている。

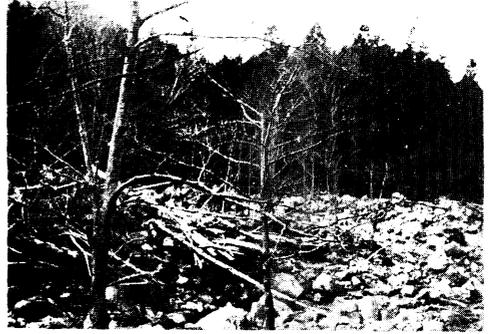
写真 46 裏見の滝上流のけい床堆積

地藏堂川では国有林内・ワサビ田から流出した土石は，裏見の滝までの間に大石や流木は堆積（写真 46）し，滝から下流では川沿いの耕地・道路が浸食され，その流出土石によつて地藏堂部落はいちじるしい被害（写真 47・48）を受けている。

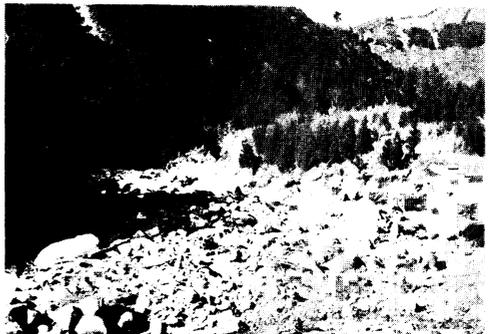
写真 50 菅引部落上流のけい床堆積

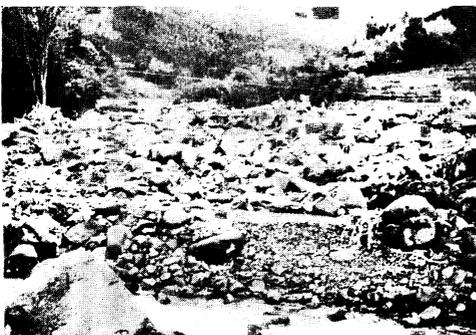
写真 51 菅引部落の河床堆積

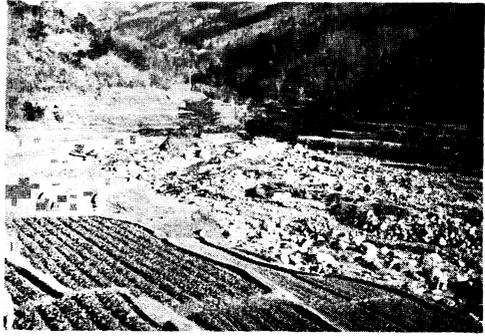
写真 54 耕地の浸食（城）

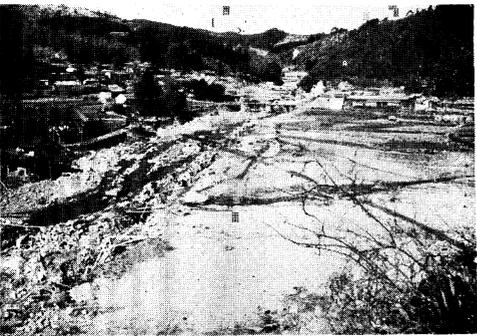
写真 57 冷川部落の荒廃

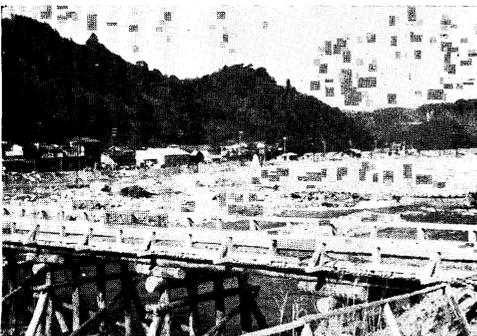
写真 58 修善寺仮橋下流の狩野川

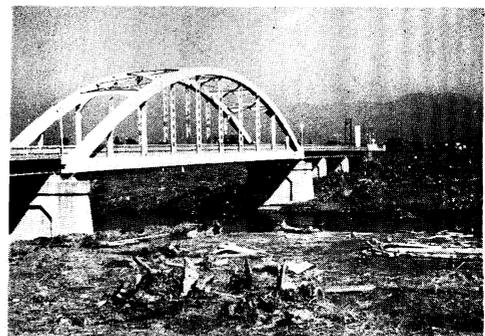
写真 59 千歳橋上流の狩野川

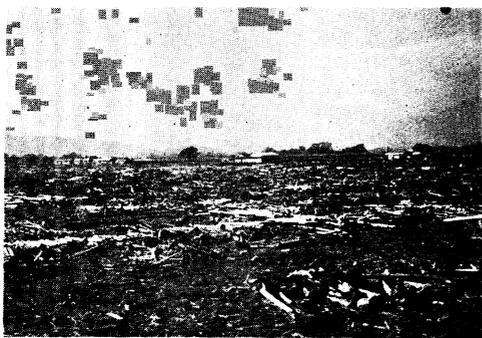
写真 60 蛇が橋漂着の流材

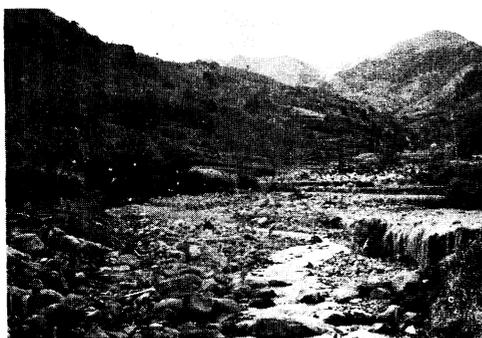
写真 62 耕地の浸食 (宇佐美)

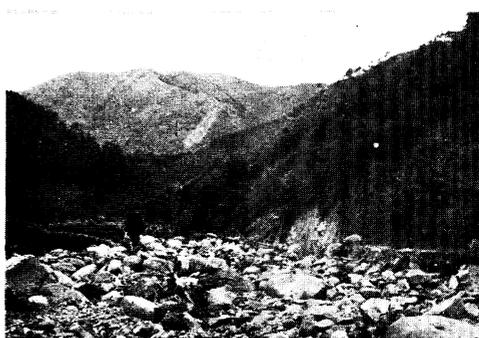
写真 63 寺田川の荒廃

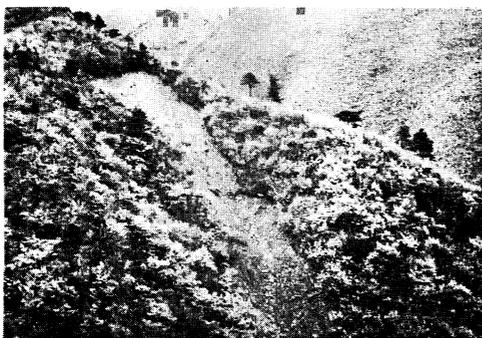
写真 64 広葉樹林の崩壊 (冷川峠)

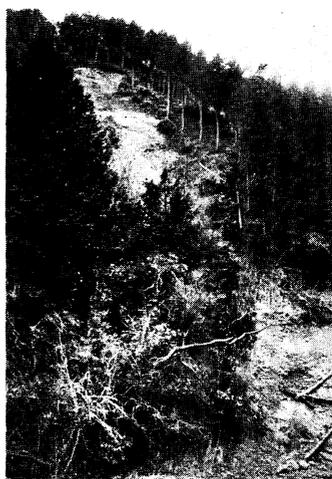
写真 66 林地の崩壊 (奥野)

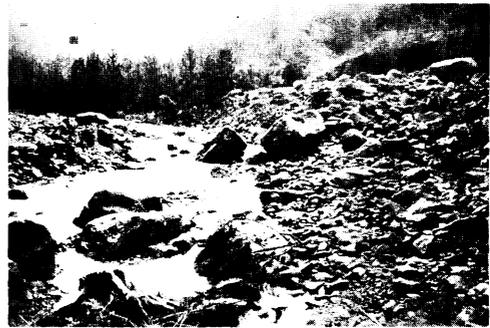
写真 68 大川上流のけい床堆積

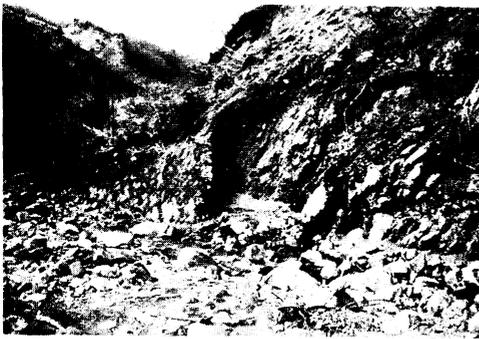
写真 69 林道の決壊（大川上流）

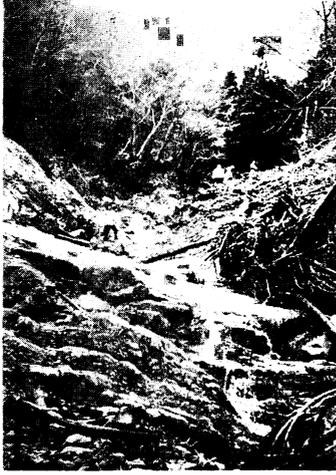
沼の川で萩乗川に合流する支流こがわの洞では、上部急斜部分の火山灰層がくずれ（写真 73）たのがきつかけとなつて、下のくぼ地の薄い火山灰質の表土が洗掘され基盤の変朽安山岩が露出したくぼ地崩壊（写真 74）が見られるが、こがわの洞は崩壊直下から下流がわずかに荒れている程度である。この付近のワサビ田は第 5 図のように、石積護岸でけい流から保護され、またワサビ田の周囲はコンクリート水路で区画するなど、北伊豆地方のワサビ田よりは堅固な構造としてあるのが多い。

写真 74 くぼ地崩壊下部 (荻乗川)

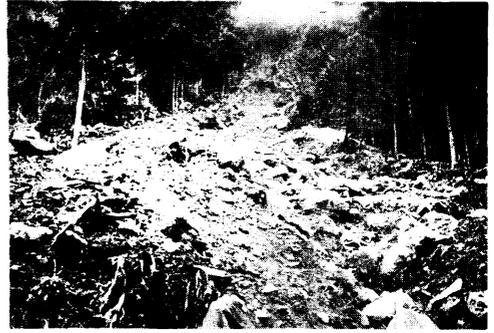
萩乗川本流の山地では、沼の川部落から上流の国有林内に急斜林地の崩壊（写真 75）や小面積の急斜幼令林地の崩壊（写真 76）がやや密集するのが見られるが、猿山付近までくると地形もやや緩となるためか、2、3 箇所の小面積崩壊を見るだけとなり、この地域では変朽安山岩の粘土化も行なわれていない。

写真 75 林地の崩壊 (荻乗川)

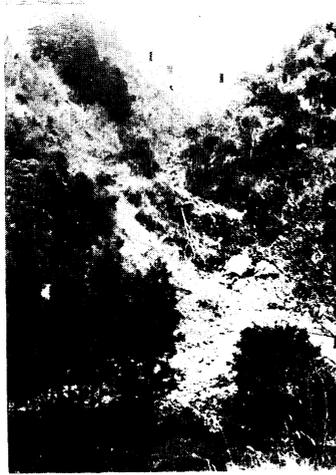
をなし、針葉樹林地のやや大きい崩壊数箇所が発生している。仁科本谷川本流では上流右岸に崩壊がやや密集しているようで、大入沢との合流点上でも急斜地に崩壊（写真 77）が見られ、宮ヶ原・大沢里の民有林では凹地の広葉樹林に崩壊（写真 78）・洗掘が見られる。

写真 77 くぼ地崩壊 (仁科本谷川)

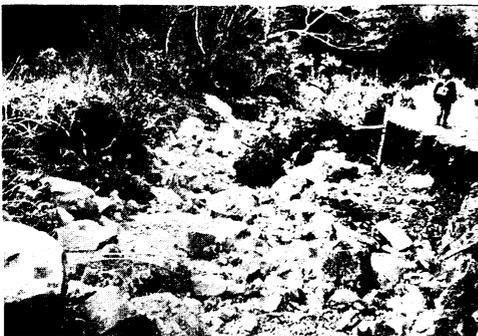
大入沢も平時は流水の無い部分が多いが、山地崩壊からの流出土石が沢に堆積（写真 79）してその下を潜流しているとみられ、今後の出水時に土石流発生の危険を蔵している。仁科本谷川本流も荒廃しているが、この荒廃は大入沢との合流点からやや下流で一度治まり、宮ヶ原部落にはいると曲流部の耕地を浸食してふたたび荒れるが、これも宮ヶ原部落内で治まっている。

写真 79 大入沢けい床の堆積

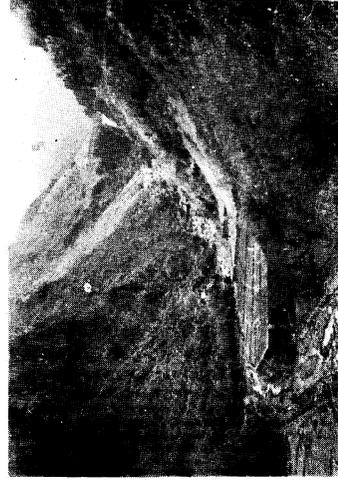
大滝川も上流国有林内では山地崩壊の影響を受けて荒廃（写真 82）し、三階滝事業所付近はけい流の浸食によるけい岸崩壊（写真 83）も出現しているが、これらの流出土石は事業所下流の大滝（写真 84）で大部分留止されている。大滝から下流では滝からの流下水のエネルギーで耕地が浸食され、その流出土石は仁科本谷川と合流して仁科川となる付近まで流送されている。

写真 84 大滝下の大滝川

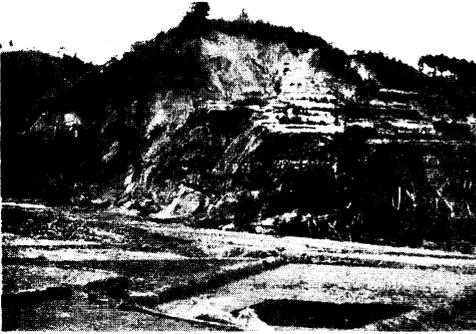
けい岸崩壊は一般にけい流のいちじるしい曲流部（写真 83）で流水の浸食や土石流の通過によつておこっているが，調査地域内で目立つのは，猫越川桑の木沢の以前の地すべり性崩壊の崩土の押出しがけい岸崩壊（写真 16）したのことが多いこと，筏場川中流の軽石質砂礫層が神代スギ採掘穴とけい流の曲流によつてけい岸崩壊（写真 37・87）が多いこと，ワサビ田の無い菅引川上流にけい岸崩壊がやや多いことである。

写真 87 筏場川のけい岸崩壊（写真左側）

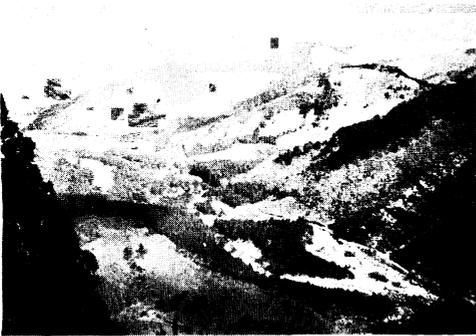
写真 89 地藏堂川の荒廃

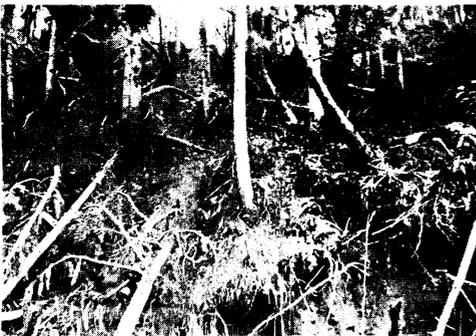
山腹上方に崩壊が発生し、その崩土が下方へ崩落してきた時に、崩壊地の下方の林木は、一部は上方からの崩土の衝撃によって根倒れするが、大部分の林木は崩土に抵抗して倒れずに崩土を留止した例は棚場山国有林（写真 91）その他で見られた。第 22 表の占有面積 100 ha あたりの崩壊生産土砂量が令級の増大につれて減少していることでもわかるように、良好な森林ほど崩壊生産土砂量ひいては流出土砂量を少なくしている。また、森林は山地崩壊からの流出土石の一部を山腹面に留止してけい床へ落下させないので、山腹からの落下土石によるけい床の荒廃をも防止する作用があることは、けい流沿いの森林が河岸林として土石流その他の形で上流から流出してきた土石を留止（写真 92）する作用とともに、相当高く評価されてしかるべきものである。

写真 91 林木による崩土の留止（棚場山）

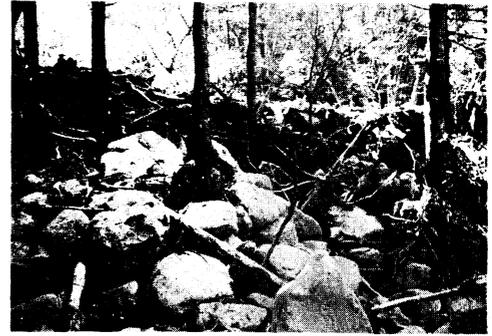
写真 92 河岸林の土石留止（猫越川）

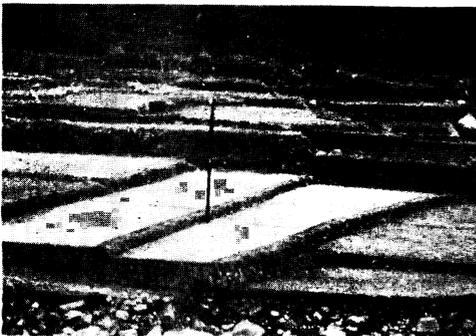
今後皆無にしても、すでに現在けい床に堆積している土石は常に移動して下流に悪影響を与えるもので、このことは現在耕地・宅地として利用されている川沿いの土地も、その下にかくされた大石（写真 93）は相当円味をもっており、昔の出水時に上流から流出してきて堆積したものであることによつても明らかである。したがつて、けい流上で将来の上流からの流出土石に備えることと、現在けい床に堆積している土石を下流に移動させないことが、山地の土石流出防止上最も必要で実行可能な積極的対策となる。

写真 93 耕地下の大石（地藏堂川）
