# 昭和34年7号台風による山梨水害の 山地荒廃とその治山対策

難波 宣 士<sup>(1)</sup>・滝口 喜代志<sup>(2)</sup>

## は し が き

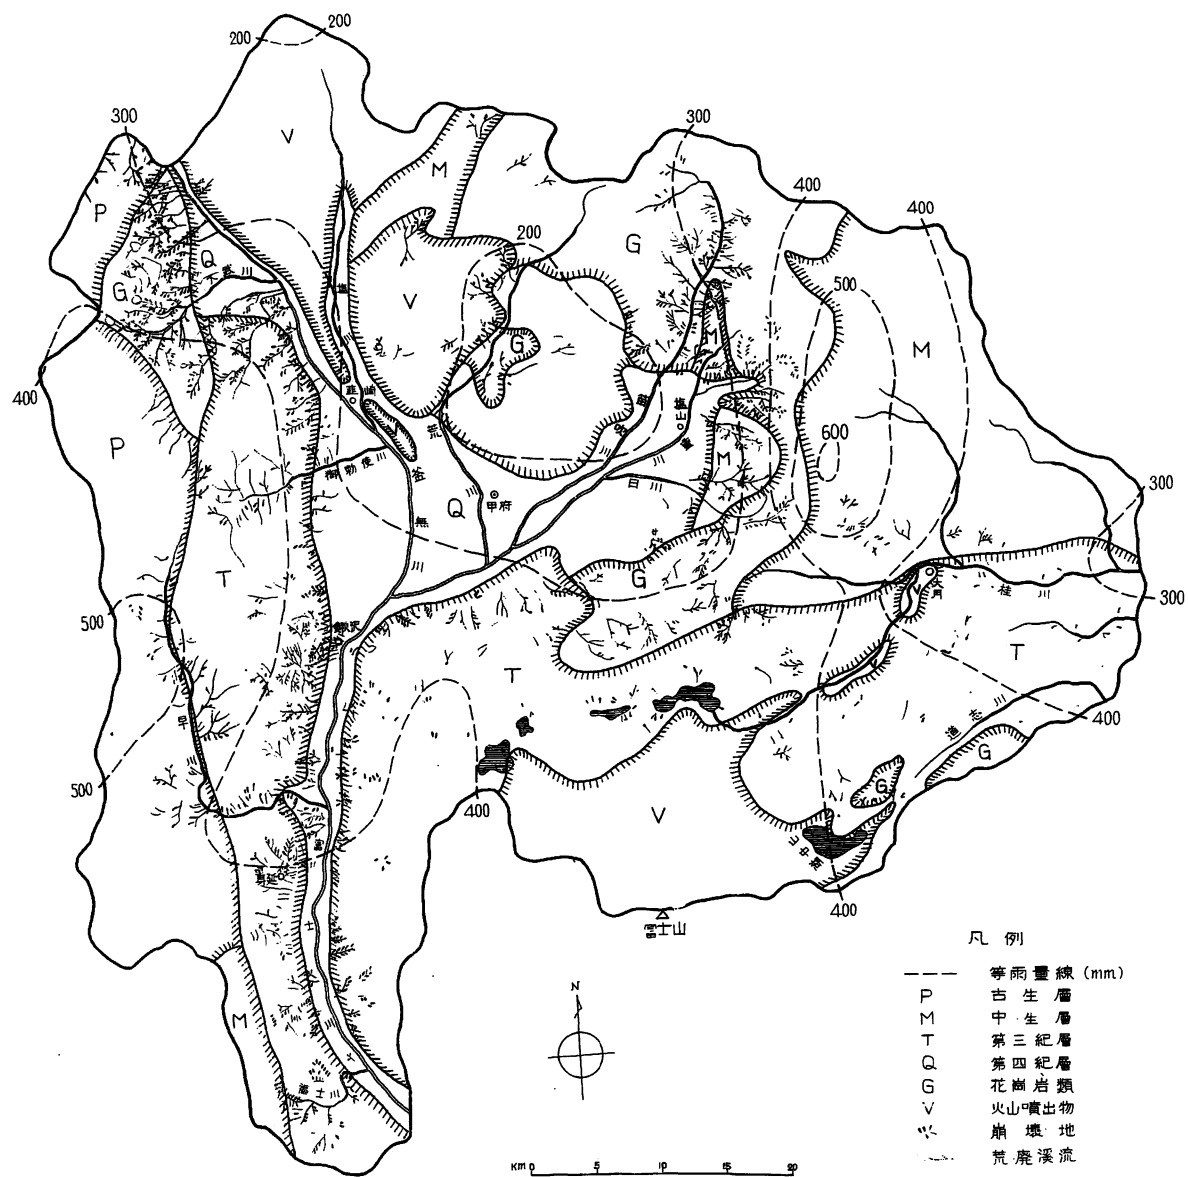
第1図 調査地域の地質、雨量ならびに山地荒廃状況

の明治33年以来59年間最大の烈風と豪雨をともなつて山梨県を来襲し、県下の降雨量は第1表のよう  
で、これから100mm単位の雨量分布図を第1図にえがいた。また県内各河川の7号台風時の水位は第2  
表のようである。この7号台風により山梨県下では死亡66人、行方不明24人、負傷794人、計884人の  
人的被害と、家屋流出303戸、全壊1,659戸、半壊4,574戸、床上浸水2,615戸、床下浸水11,830戸、  
一部破損31,640戸、計52,621戸の家屋被害が発生し、土木関係被害は104億、林業関係被害93億、  
農業関係被害98億、教育・厚生関係被害3億、商工鉱業関係被害10億、家屋関係被害33億、計311  
億円にのぼる被害が起きている。

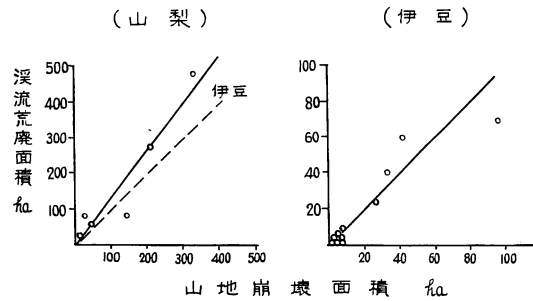
第2図 山地崩壊面積と溪流荒廃面積

7号台風時には山地崩壊の程度に比して山地からの土石流出がはげしかったことは、第4表の山地崩壊面積と溪流荒廃面積との関係からも推論できる。昭和33年の狩野川台風による伊豆災害地における山地崩壊面積と溪流荒廃面積との関係と、第4表とを図示すると第2図のようで、山地崩壊面積と溪流荒廃面積との割合は今回の山梨県災害地の方が、伊豆災害地よりも溪流荒廃面積のはなはだしかったことを示している。

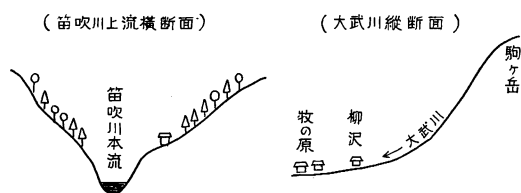
第3図 笛吹川本流上流と大武川の部落位置の比較

大武川流域と笛吹川本流上流域とを比較した時に、山地荒廃の程度はそれほど差がないのに、下流部落の被害はいちじるしく異なっている。すなわち、第3図に示すように、赤石山系北部の駒ヶ岳を中心とした高山の急斜面直下の大武川の堆積地帯にある武川村の柳沢・牧の原などの部落の洪水・土石流による被害ははなはだしいのに対し、部落が安全な中腹にあつて笛吹川が下方を流れる笛吹川本流上流地帯の部落はほとんど被害がない。このように部落が危険地帯にあるか安全地帯にあるかによつて、被害の様相が相当に異なる点に問題がある。
