# 岩手・宮城両県下防潮林のチリ地震津波 時における実態・効果と今後のあり方

中 野 秀 章<sup>(1)</sup> 高 橋 啓 二<sup>(2)</sup>

高 橋 敏 男<sup>(3)</sup> 森 沢 萬 佐 男<sup>(4)</sup>

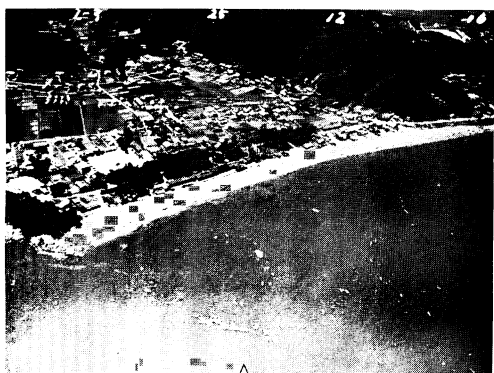
写真10. 岩手県宮古市磯鶏  
改良を要する林帯，林帯前に進出した  
家屋および津波による流材（陸上自衛隊  
提供）。

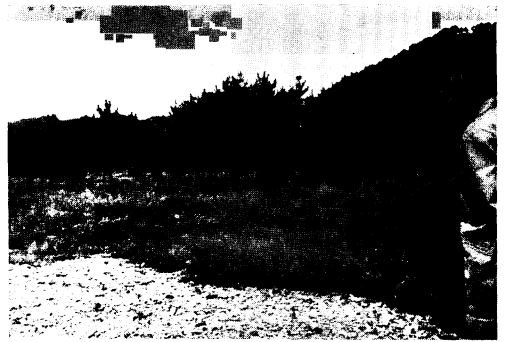
写真28. 岩手県釜石市唐丹町本郷  
疎開した防潮林。

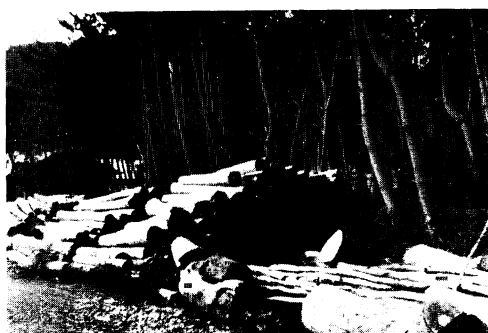
写真35. 岩手県気仙郡三陸村越喜来字泊  
防潮林帯内に侵入した材木置場と作業  
小屋。

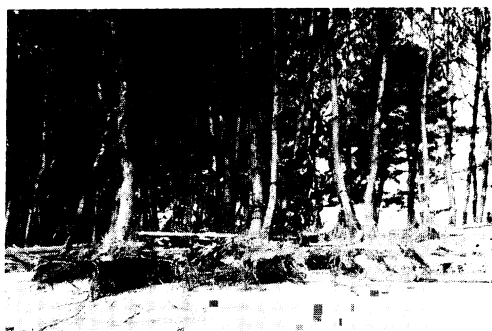
林帯自体の被害、すなわち抵抗力を見ると次のごとくである。B団地付近では林床上4～5mの高さに浸水したようであるが、他の林分でもほぼ同様であつたと推定される。x 地区は以前古川沼の続きで、y 地区は写真38のごとく約20年生のクロマツが疎に群状に生じ、地形は両側林地に比しやや低い。多少湿地であつたため成林が不十分であつたと考えられる。このため本林分に対する侵入海水の勢力は他より強くなり、疎林は流失し、写真40のごとく沼と通じてしまった。w 地区も小川に沿い地盤低く、クロマツ幼齢疎林帯であつたため、同様に幼齢林は流失、林地も洗掘された。v 地区も無立木地（舟置場）であつた所があり、その後方林帯は老齢疎林で、切れ目があり、その後方の昭和8年災後築かれた高さ1.5m、天端幅1.5mの土塁も林帯切れ目ごとに欠壊されている。欠壊しない所も土塁背面はえぐられた箇所が多い（写真44）。海水流により林地の洗掘された（林帯前縁の幼齢林が大半）所では倒木が見られた（写真42、43、45）。また、成木の下流側土壌が洗掘され根元が露出した木が多い。

写真45. 岩手県陸前高田市高田松原  
護岸のない部分の林縁木根元の洗掘。

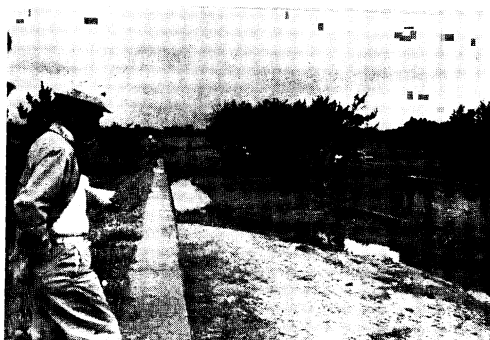
写真50. 宮城県本吉郡本吉町沖ノ田  
大堰川口の護岸，上流にはない。

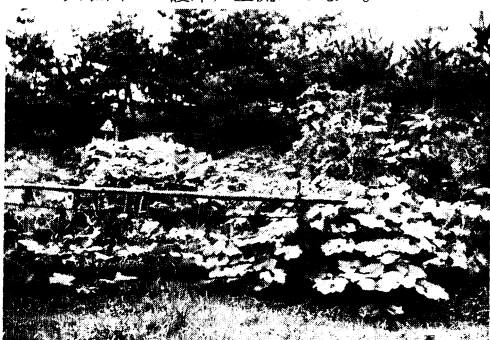
写真51. 宮城県本吉郡本吉町沖ノ田  
防潮林内に侵入した畑。

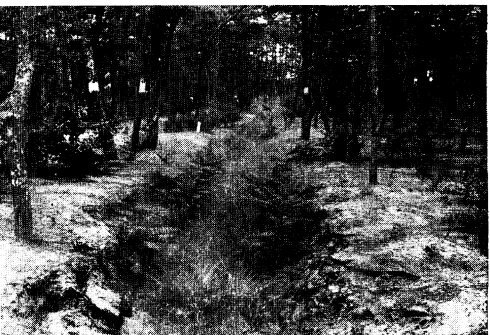
写真68. 宮城県仙台市深沼  
防潮林内の排水溝。
