北海道におけるカラマツ造林地の

ナラタケ病*

—地形および土壤環境と発病—

小 野 馨⁽¹⁾

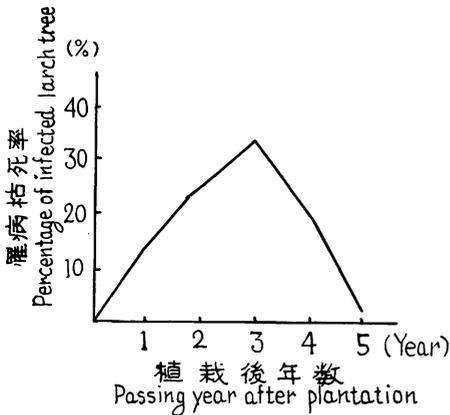
第10図 年度別罹病枯死亡率

Fig. 10 Percentage of annual death of larch by the disease.

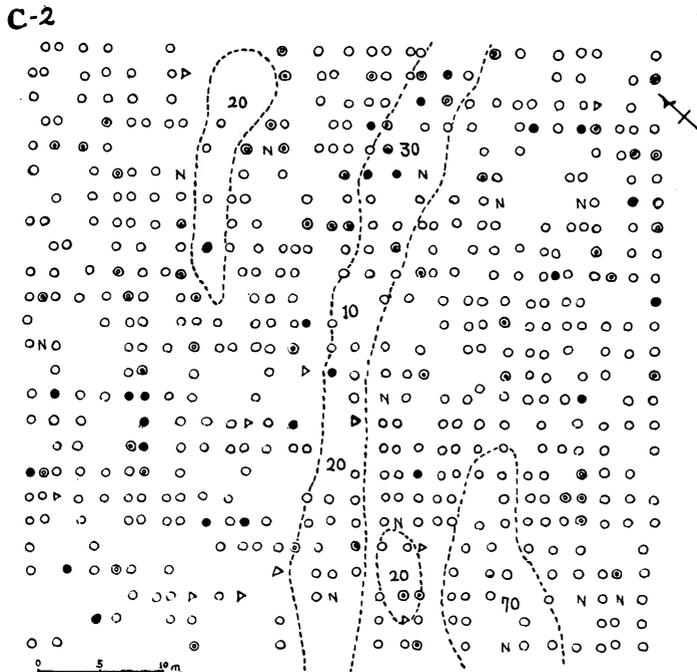
第16図 調査地 C-2 内のカラマツ罹病木と残雪の分布

Fig. 16 Distribution of the larch trees affected with *Armillaria* root rot and remaining snow in plot C-2 (Karurusu, Muroran).

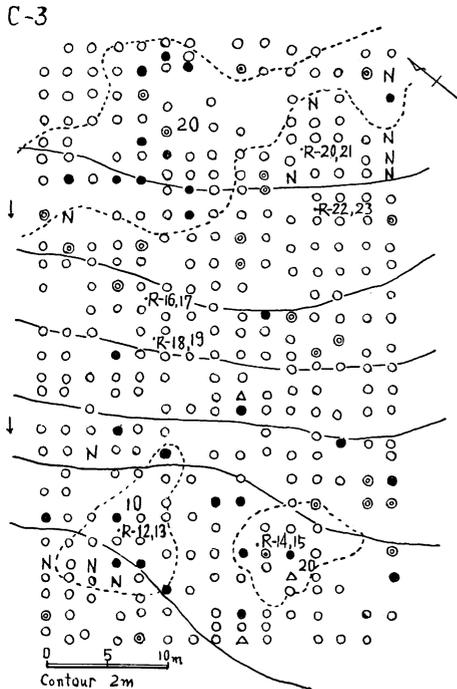
第17図 調査地 C-3 内のカラマツ罹病木と残雪の分布

Fig. 17 Distribution of the larch trees affected with *Armillaria* root rot and remaining snow in plot C-3 (Karurusu, Muroran).

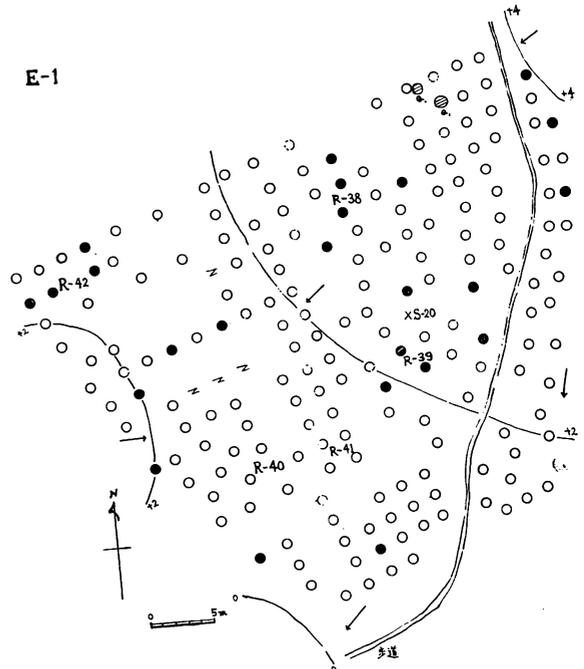
第26図 カラマツナラタケ病罹病木の分布(東瀬棚, 赤禿 — 1)

Fig. 26 Distribution of the larch trees affected with *Armillaria* root rot in plot E-1 (Akahage, Higashisetana).

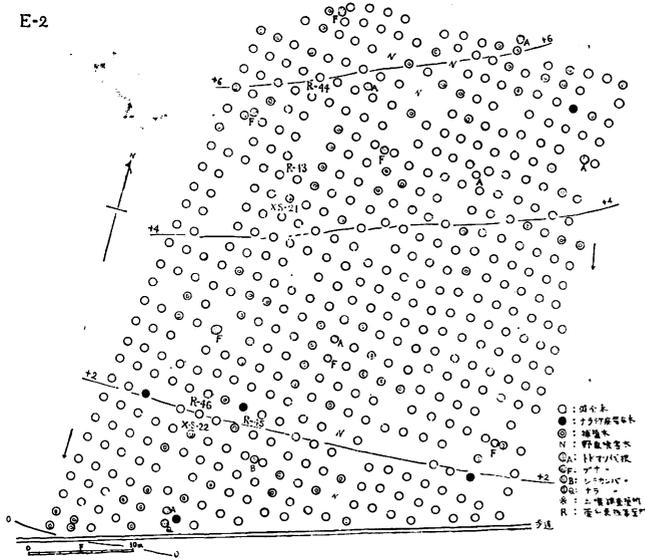
第27図 カラマツナラタケ病罹病木の分布 (東瀬棚, 赤禿-2)

Fig. 27 Distribution of the larch trees affected with *Armillaria* root rot in plot E-2 (Akahage, Higashisetana).

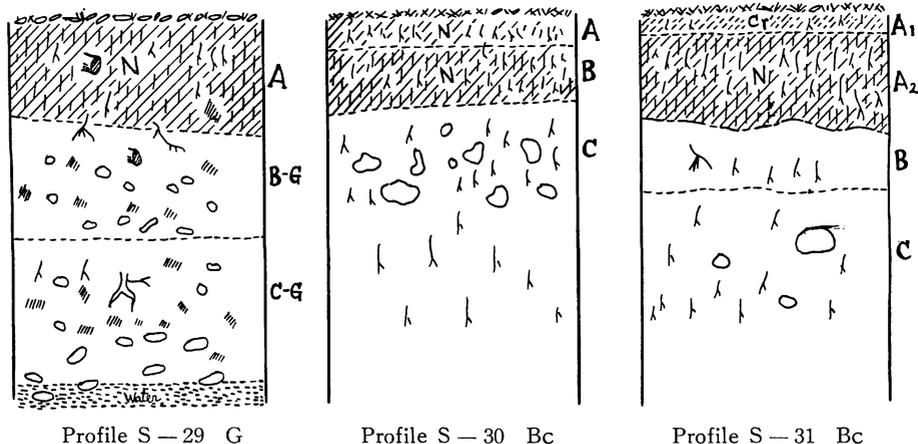
Profile S-29 G Profile S-30 Bc Profile S-31 Bc
 神楽, 伊の沢 (H-1, 2, 3, 4) の土壌断面
 Profiles in Inosawa, Kagura (H-1, 2, 3, 4).

この調査地は植栽後すでに6年を経過しており、新しく当年罹病したものはほとんどなく、病勢の進行は大体とまったかたちになっていた。ナラタケ病の発生は山腹斜面上部の緩斜地(5~10°)全面に発生している。そのなかでも5~15本小集団状にダルミ地形のところに罹病木がみられた。箇所によっては調査地H-2内のS-29のように地表下60cmぐらい下に水がでてくる所があった。このような箇所では過湿部を中心としてその周囲に罹病木が団状にあらわれている。

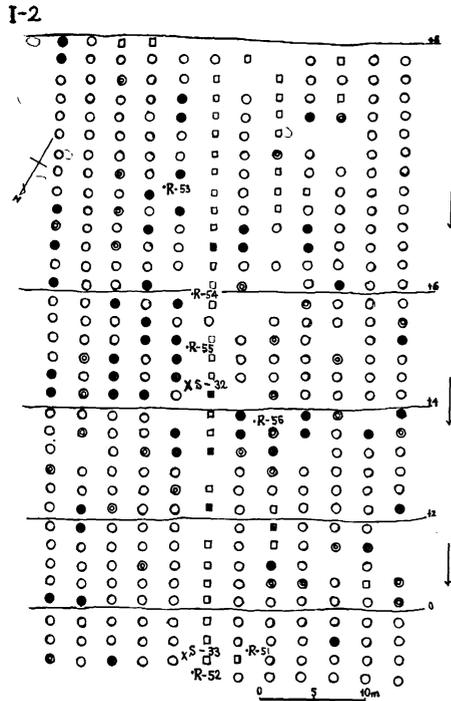
第39図 調査地A内におけるカラマツ，
ストロープマツ罹病木の分布

Fig. 39 Distribution of the larch trees
affected with *Armillaria* root rot in
plot I-2 (Biman, Katô).

ここでは罹病木の発生状況，健，病部の土壤断面，土壤中の菌糸束分布状況などをみるために調査をおこなった。その結果罹病木の発生状況は第 39, 40 図に示すとおりである。

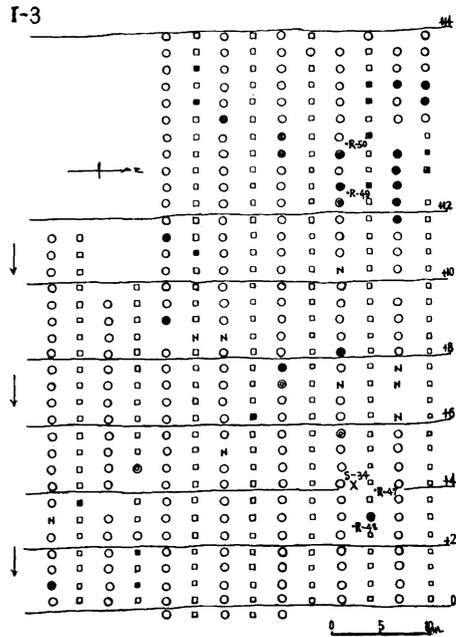
第40図 調査地B内におけるカラマツ，
ストロープマツ罹病木の分布

Fig. 40 Distribution of the larch trees,
the white pine affected with *Armillaria*
root rot in plot I-3 (Biman, Katô).

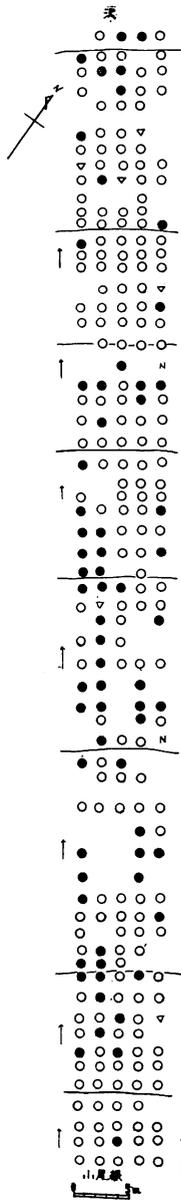
第43図 名寄, 天塩43のカ
ラマツ造林地内のナラ
タケ病罹病木の分布

Fig. 43 Distribution of the
larich trees affected with
Armillaria root rot in
plot (Teshio, Nayoro).
Legend : Refer to Fig.
22.

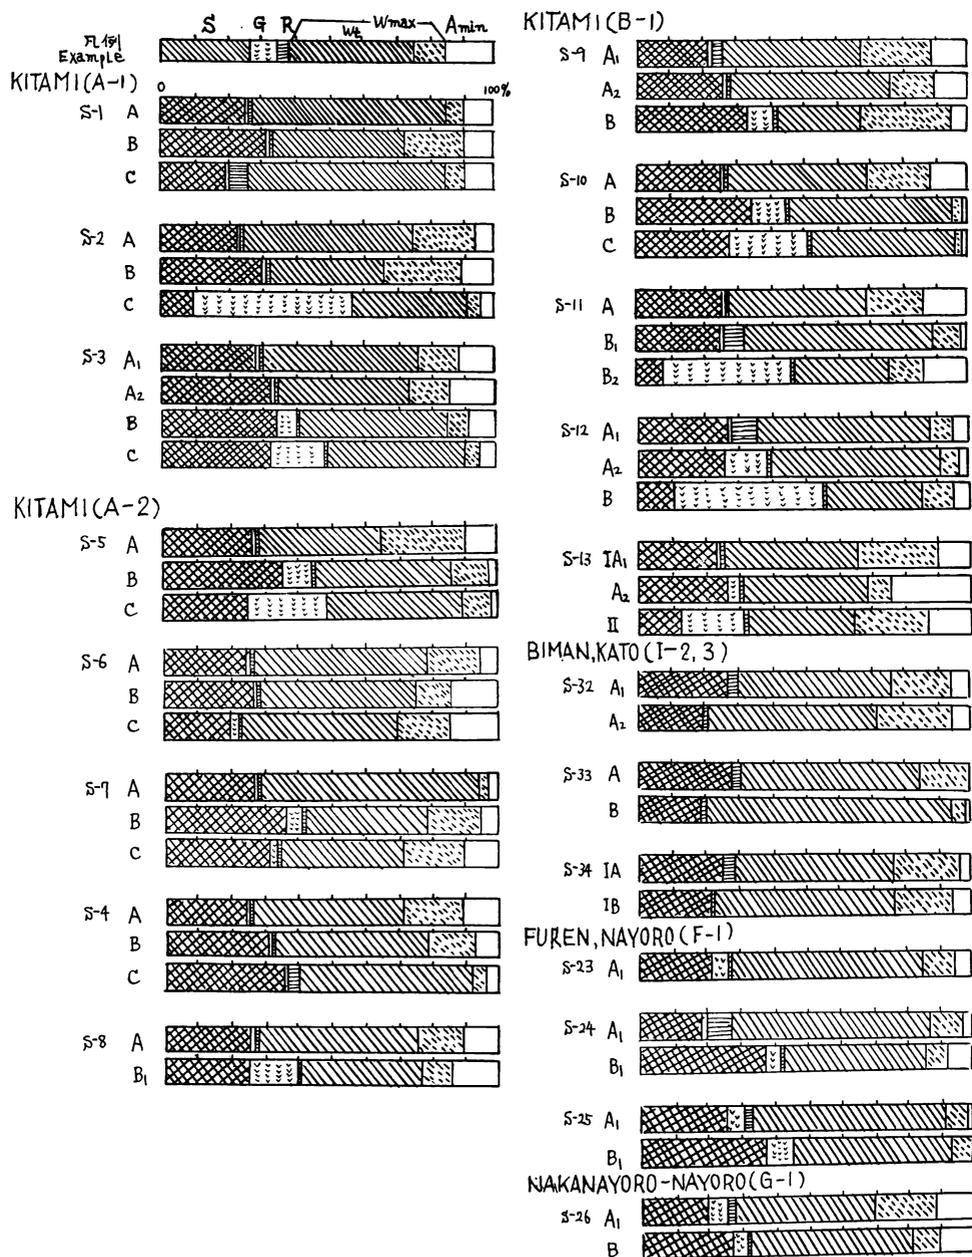
第53図 自然状態の理学的性質

Fig. 53 Physical properties of soil in natural condition.

Remarks : S.....Solid (Fine soil),
 R.....Root,
 G.....Gravel,
 Wt...Moisture in fresh soil,
 Wmax...Water holding capacity.
