# 新潟地震における木造建物の調査

## Damage of Wood Construction in Niigata Earthquake.

Ryozaburo YAMAI, Isami TAKAMI, Minoru NISHIHARA, Mamoru INOUE,  
Kôichi KONDO and Takashi NAKAI

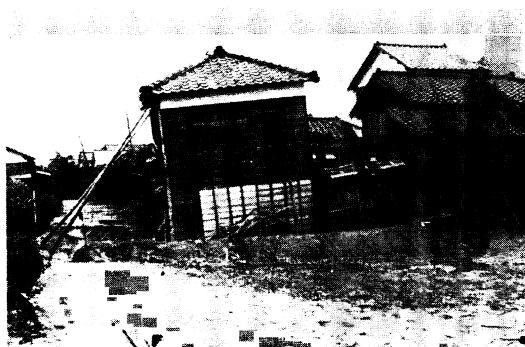
この町は新潟市の北東、物見山砂丘と通船川の間中部にあり、砂丘末端の緩斜面をくずしたり、盛り土したりして造成したところで、付近一帯の木造建物がかなりはげしい被害をうけていた。とくに、この市営団地は数条の溝状陥没に襲われ、通路は蛇行し、起伏のはげしいところでは 2 m 近くの高低差が生じていた。したがって、この陥没帯の上に位置した住宅群は倒壊は免れたが構造的致命的な損傷をうけていた (C104)。しかし、そのような建物の近隣でも、この陥没帯にかかっていない住宅は比較的軽微な被害で、明暗の差はげしかった。この団地の一部に建設省北陸地方建設局の 2 戸建平家木造住宅があり、その平面図を第 13 図に示すが、著しい被害をうけていた。すなわち、柱や土台は 10 cm 角で、壁は土壁

A 102 溝状陥没（新潟市藤見町）

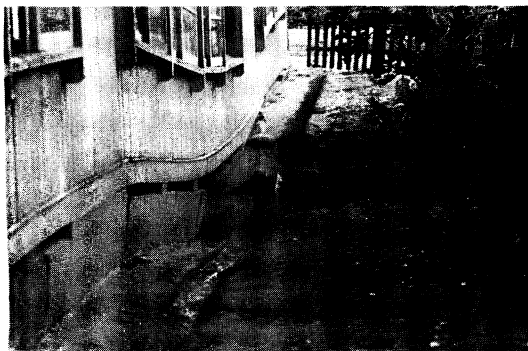
A 103 陥没（新潟市川岸町 身体障害者更生所）

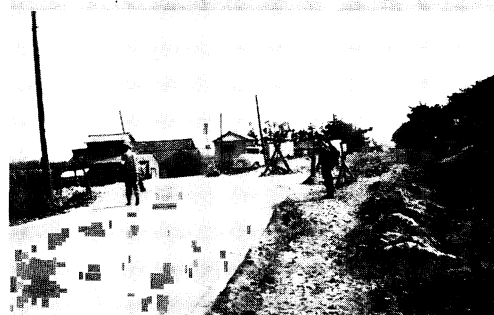
ここは新潟市の南部にあたり、2級国道 116 号線に沿う砂丘地帯である。砂丘の頂部にあたる平地帯ではあまり被害がなかったが、内陸側の中腹部では地すべりによりひな段状の造成宅地が被害をうけていた (A108)。また、砂丘がくずれて家屋を倒壊させ、はなはだしいところでは土砂が国道をおしだし蛇行させていた (A110)。砂丘下部では他の軟弱地盤のところと同様、地割れや噴砂水がおこり、不同沈下や滑動のため民家が集団的に被害をうけていた。水道局浄水所の公舎は倒壊に近い構造的被害を受け、内部は砂がいっぱいで住むに堪えない状態であつた (C102)。なお、この公舎の裏の砂丘傾斜面は松林であるが小規模な断層状の地割れがみられた (A111)。

A110 土砂の流出による国道 116 号線の蛇行  
(新潟市青山地区)

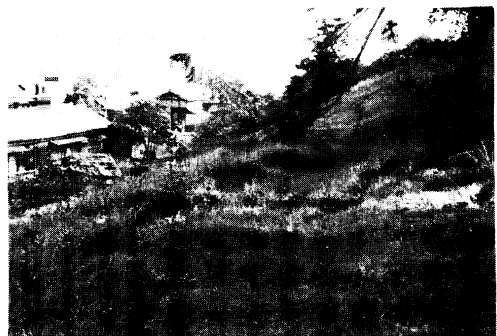
A111 砂丘斜面上の断層状地割れ  
(新潟市青山 水道局公舎裏)

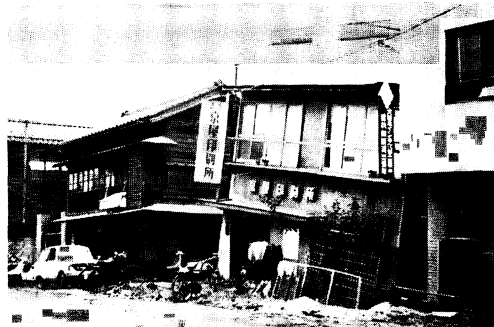
A114 隣接建物の沈下による被害

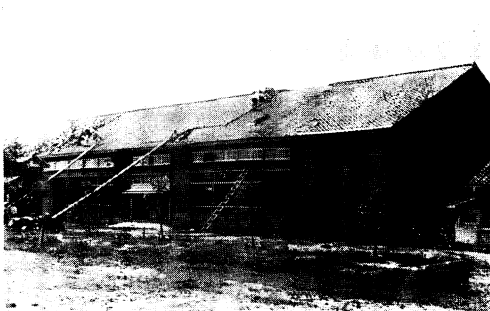
B105 新潟市 曾野木小学校屋内運動場

小学校の屋内運動場（B105）は昭和23年の竣工であるが、竣工前に小屋組を終了した状態で台風にあって倒れ、約1年経過したのち、ふたたびその材料で造った建物である。基礎は西側以外はT字型の独立基礎であり（I102）、スギの約16cm角の柱に15×13cm程度の添え柱を直径約13mmのボルトで緊結した単位骨組形式の構造である。この運動場の床面は周囲の不同沈下により盛り上がり、西端では南北方向に走る地割れのため大引が土台からはずれていた（G108）。また、東側妻面では独立基礎の移動や沈下がはげしく土台からはずれ（E108）、中学校に通ずる廊下（E111）との接続部は約1m近く離れていた（F105）。このほか東側中央にある演壇の接合部の破損も目だっていた（G113）。つぎに南北両側の壁面の被害を比較すると、南側の中央から西端にかけての部分、すなわち、西半分の被害が最もひどく、柱が筋かい頂部と接する部位で座屈していた（F118）。しかし、この側の東半分では不同沈下による接合部のゆるみが認められた程度で、他の部分に比べれば最も被害が少なかった（B105）。北側の西半分では前述の地割れの影響により接合部のゆるみがひどく、柱間隔がひろがり、腰板がはずれ、南側の西半分につぐ被害であった（F119）。北側の東半分では床下に地割れがみられ、その付近で土台の継手が破損し（F103）、上部の腰板が脱落していた。

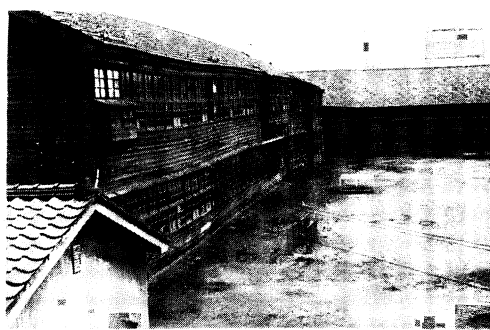
B108 新潟市 白新中学校校舎東面と屋内運動場

すでにところどころ腐朽し (I 103)、不同沈下によって校舎全体が不規則な変形をしていた (B108)。全般的な被害は前述の大形や曾野木の校舎に比較すれば軽微であり、2 階の階段の接合部や渡り廊下の接続部などが破損していた。なお、この学校の屋内運動場も床面が盛り上がり、柱や壁面がわずかながら傾斜していた。屋内運動場中央付近から教室に通ずる入口脇の柱がかなりひどく変形したらしく、包み板が座屈していた (F111)。

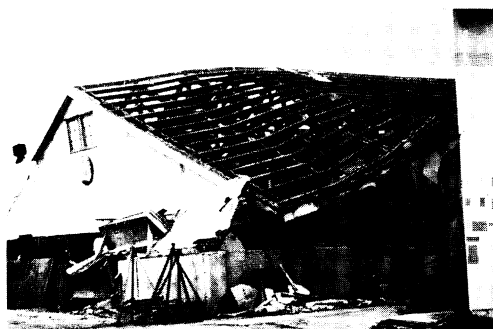
C 101 日通倉庫の倒壊（新潟市中央埠頭）

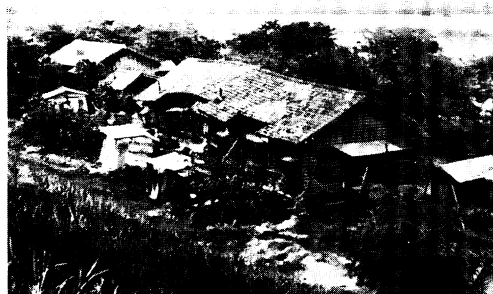
C 102 水道局公舎の不同沈下（新潟市青山）

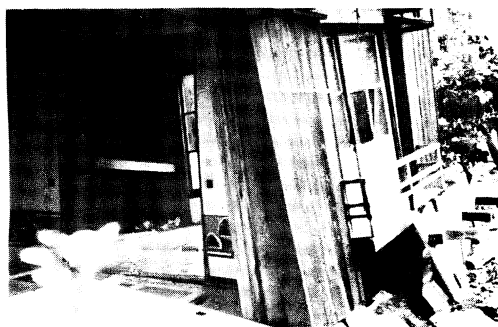
C 103 公営住宅の被害（新潟市藤見町）

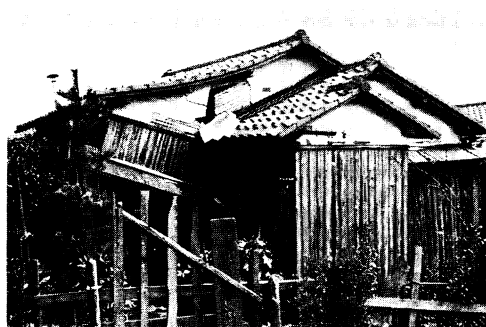
C 104 公営住宅の被害（新潟市藤見町）

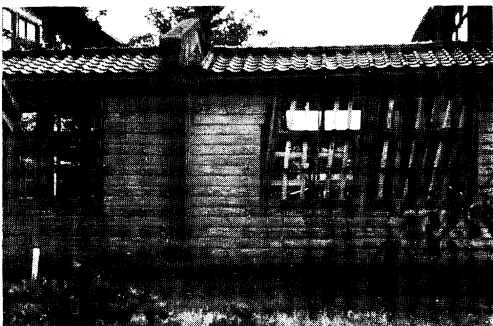
D103 渡廊下の防火壁接続部  
(新潟鉄道教習所)

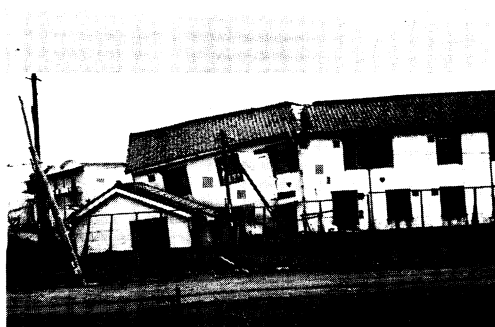
D107 二階建建物接続部  
（新潟海上保安本部一中央埠頭）

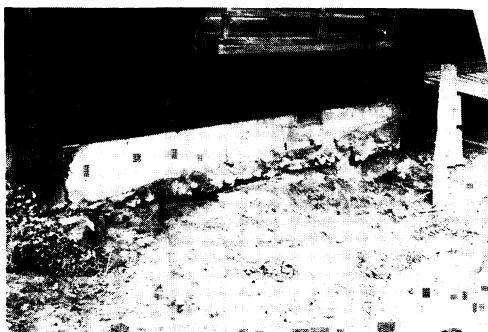
E105 布基礎の浮上  
(公営住宅, 新潟市藤見町)

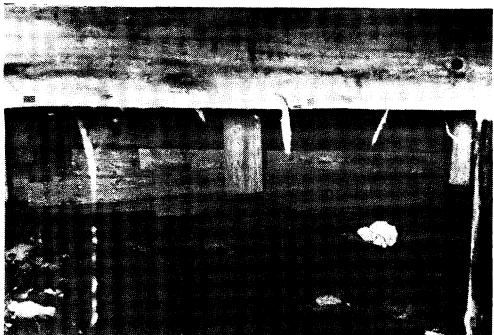
E210 独立基礎の沈下  
(村上市 岩船小学校床下)

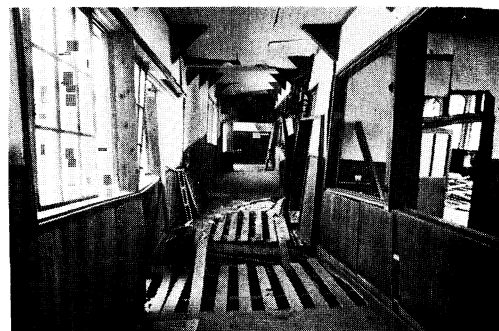
G 103 廊下の変形 (新潟市 大形小学校)

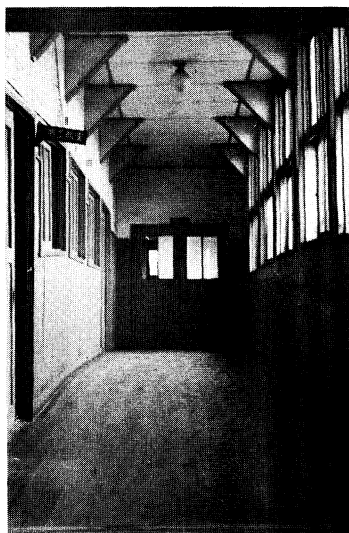
G 105 廊下の変形 (新潟県警察学校)

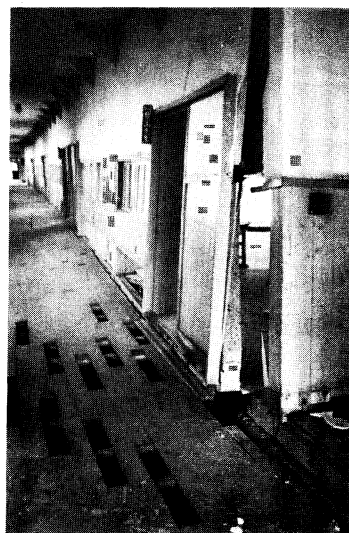
G 106 廊下の変形 (新潟市 大形小学校)

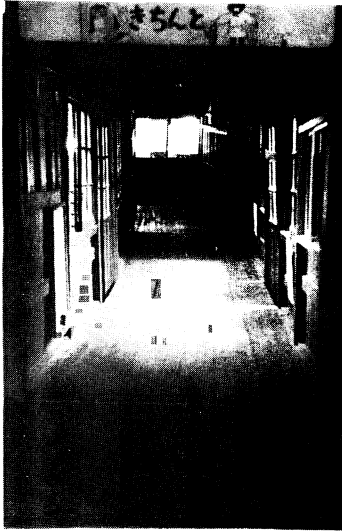
G307 廊下の変形（鶴岡市 西郷小学校）

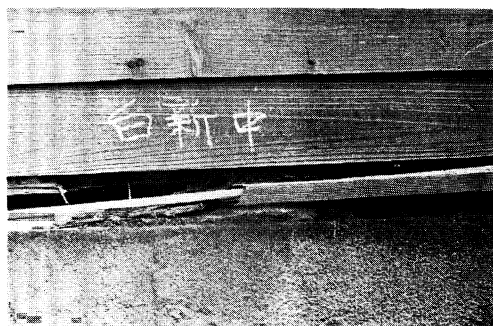
I 103 腐朽，土台  
（新潟市 白新中学校）
