# 昭和41年台風26号による足和田地区 の山地荒廃に関する研究

河 野 良 治<sup>(1)</sup>

難 波 宣 士<sup>(2)</sup>

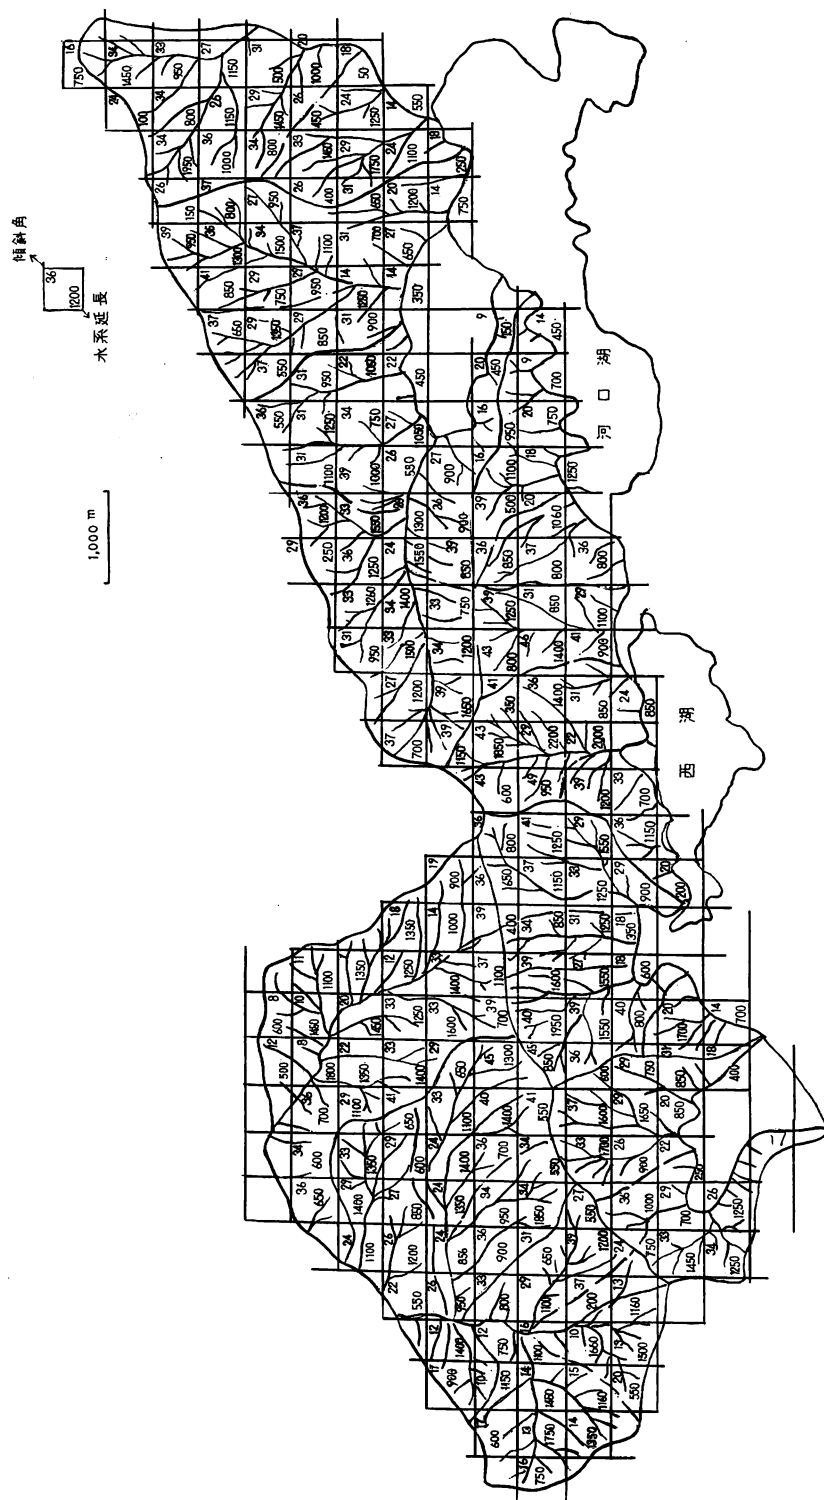
第2図 足和田地区地形計測図

一般に傾斜は急峻で、特に山頂近くは激しく風化を受け露岩地も多く、40度以上を示す山腹面も広く分布する(第2図)。山腹面には激しい風化によって生産された碎屑岩石・礫・砂がみられ、山腹集水路・溪流にはこれらの砂・礫が厚く堆積している。また、調査地内の北面には火山灰土の堆積している部分がある。
