# 北海道における針葉樹天然林の伐採にともなう 穿孔虫の被害

小 泉 力<sup>(1)</sup>

Chikara KOIZUMI: Beetle Infestations Associated with the  
Cutting Operations in the Spruce-Fir Forest in Hokkaido

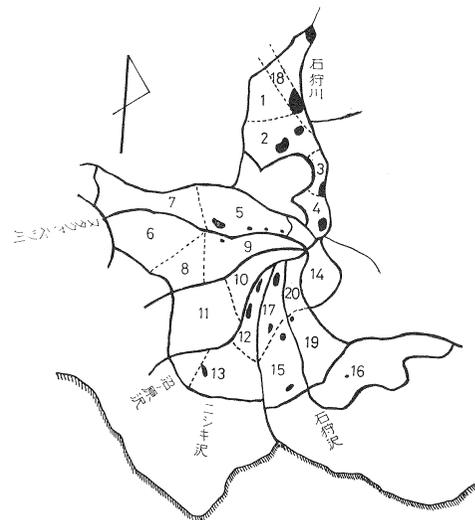
Fig. 2 調査地の区分と立木被害の発生場所（層雲峡）

Survey sites in the stand where the selective cutting was conducted and location of the standing trees attacked after cutting (Sounkyo).

- 立木被害の発生場所  
Location of the standing trees attacked in groups  
数字は調査区番号 (Table 1 参照)  
Numerals indicate survey sites (See Table 1)

立木被害の発生位置は Fig. 2 に示してある。伐採後、残存林分の林型は各調査区のなかで必ずしも一様であるとはいえないが、それぞれ代表的な林型を示すと Table 4 のようになる。これを被害発生との関連から大別すると次のように分けられる。

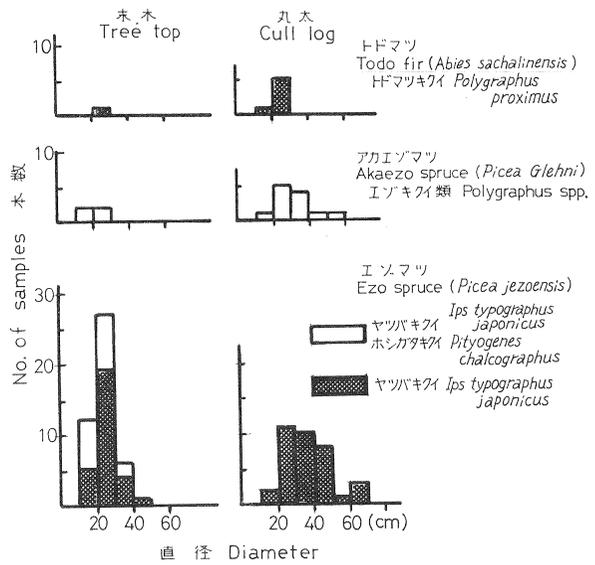
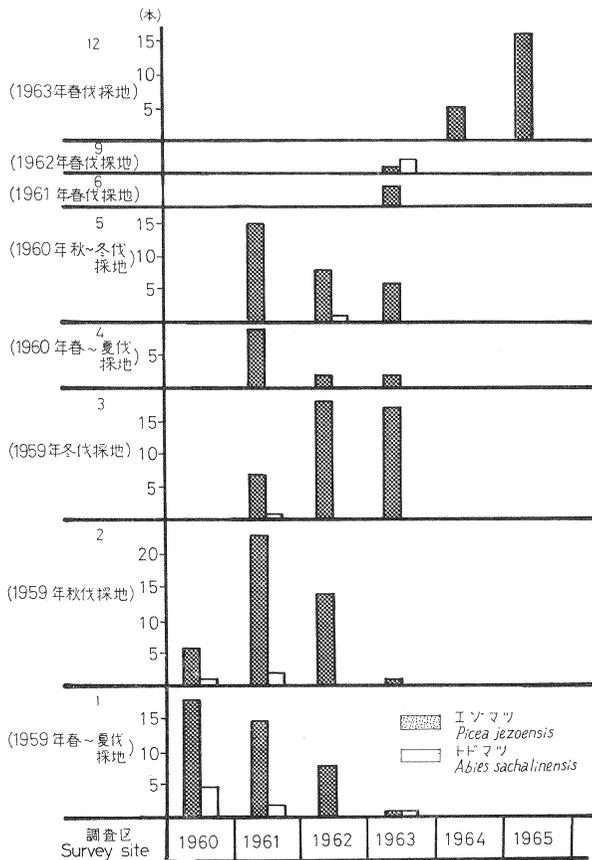
Fig. 3 末木, 放置された丸太への穿孔虫の寄生状態 (調査区 No. 6, 7)  
Infestation of the bark beetles attacking waste materials left in the stand (Survey sites No. 6 and 7).

伐採後の穿孔虫の種類、寄生状態を伐採跡地に放置された丸太、末木についてみると、Fig. 3 に示してある調査例のごとく、エゾマツではヤツバキクイ *Ips typographus japonicus* NIJIMA が主体であるが、梢頭の小径部分にはホシガタキクイ *Pityogenes chalcographus* LINNÉ の寄生もかなりみられている。アカエゾマツではエゾキクイ類 *Polygraphus* spp., トドマツではトドマツキクイ *Polygraphus proximus* BLANDFORD が優占していた。なお立木でも同様であるが、アカエゾマツではヤツバキクイの寄生も多く認められている。

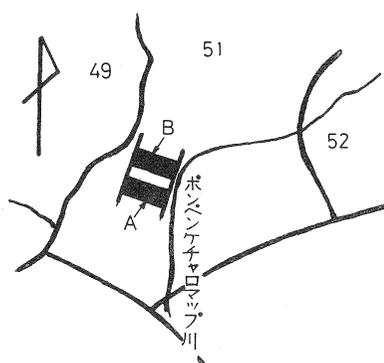
Fig. 9 带状皆伐地の調査区 (A, B, 数字は林班)

調査地は大雪山事業区51林班の交互带状皆伐地（75 m 幅の1/2区画带状皆伐）で、そのなかの1带状皆伐区をはさんだ2つの保残帯について調査を行った。調査区の大きさは、両者ともに幅75 m、長さ200 m（面積1.5 ha）である（Fig. 9）。標高は1,000 m 前後、南東面の傾斜地で、起伏は少ない。林分はエ

Study plots in the stand where the clear cutting was conducted in a narrow strip with 75 m width.

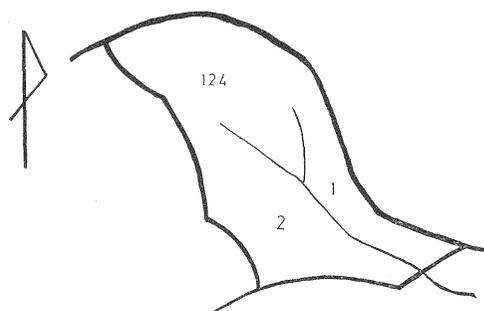
Fig. 10 漸伐地の調査区(1, 2)  
Survey sites in the stand where the shelterwood cutting was conducted.

調査地は大雪事業区124林班の漸伐地で、標高はほぼ1,000～1,150mの範囲内にあり、1971年4月～1972年3月にかけて伐採搬出が行われた。1954年の風害を部分的にうけているが、エゾマツ、アカエゾマツの混交歩合の高い林分である。したがってこれらの樹種の伐採率が高く、伐採後はエゾマツ類、トドマツがほぼ同じ混交割合となっている。同じ漸伐作業が行われているが、沢をはさんで対置する伐区1（南西面）と伐区2（北東面）では伐採状況にかなりの違いがみられている（Fig. 10）。すなわち、伐区1は前生稚樹が豊富で生育も良好なこともあり、径級伐採に似た伐採が行われている。これに対し伐区2は後継樹も少なく、群状皆伐に近い伐採方法がとられている。したがって、ここでは両区をわけ、1973～1974年秋に調査した。

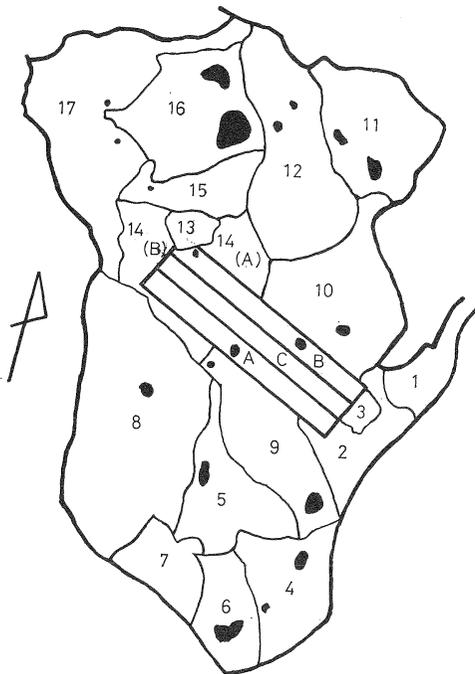
Fig. 11 調査地の区分と立木被害の発生場所（定山溪）

この調査地は 1968 年に天然林施業実験林（約 120 ha）として設定され，札幌営林局，林業試験場北海道支場の共同試験が行われた場所である。林型とこれにともなう施業方法など，その調査の目的によって 17 区画，および帯状の保残区と皆伐区に区分されているが（Fig. 11），立木被害の発生様相などを調査するために，これを伐採年次別に類別して検討した（Table 10）。

Survey sites and location of the standing trees attacked after cutting (Jozankei).

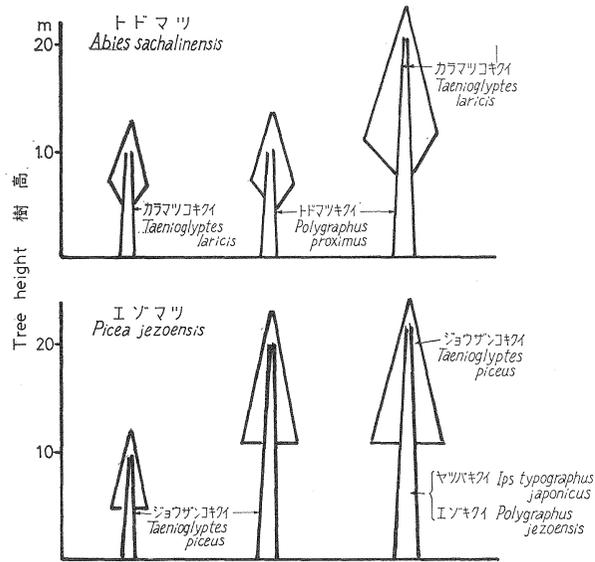
Fig. 12 キクイムシ類の寄生部位 (立木)

このうち, トドマツではトドマツキクイが優占し, 小径木あるいは樹幹梢頭部にはカラマツコキクイの寄生も多くみられた。エゾマツでは主要害虫であるヤツバキクイの寄生は少なく, 本来, 小径木あるいは枝条にのみ寄生する種であると見られていたジョウザンコキクイが小径木のほか中径木にも優占種として寄生が認められたのは, この地域の種構成の特徴として興味のある現象である (Fig. 12)。

Dominant species of bark beetles and their distribution on a standing tree attacked.

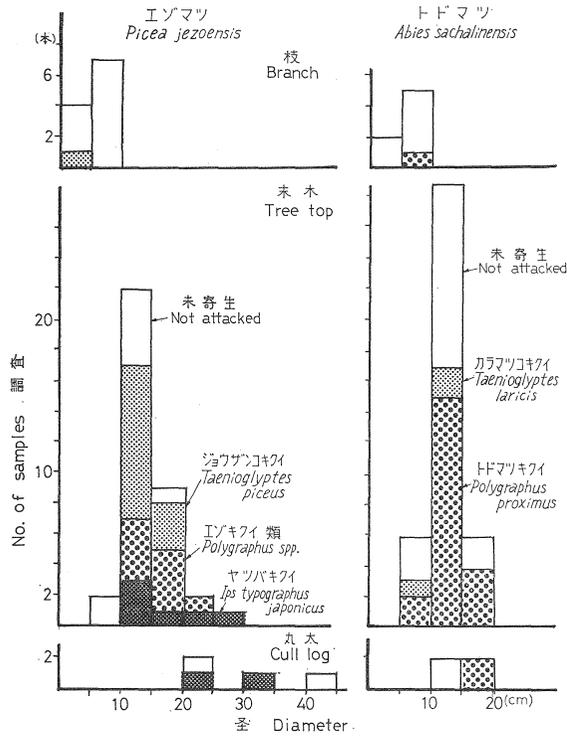
Fig. 13 末木、丸太への寄生状態 (1969 年伐採区)

Infestation of the bark beetles attacking waste materials left in the stand.

太、末木、枝条類に寄生が認められ (Fig. 13), トドマツにはトドマツキイが優占して寄生し、その繁殖もよい。エゾマツにはジョウザンコキイの寄生が多く、その後本種が優占した立木被害の発生も認められた。またヤツバキイは伐採後、末木、丸太などに寄生が認められ、生息数はやや増加の傾向を示したが、その後本種の優占した立木被害の発生本数は少なく、著しい増殖は認められなかった。なお、1969年と1971年伐採区に、毎年餌木を設置して、穿孔虫の発生推移について調査した結果でも、伐採の影響による穿孔虫生息数の増加の傾向が認められているが、ヤツバキイの著しい増殖は認められなかった。

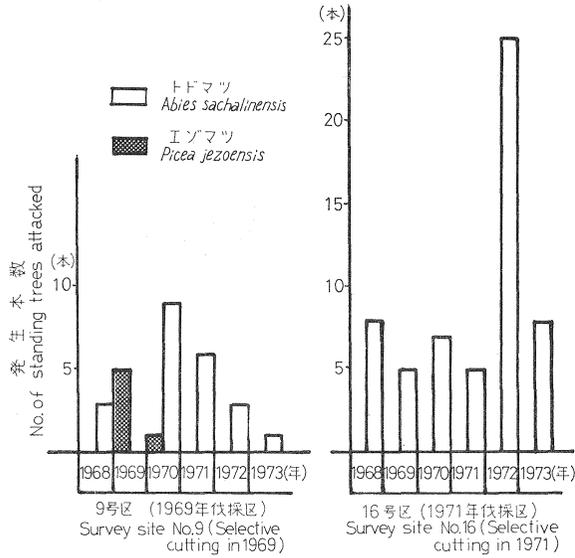
Fig. 14 立木被害（本数）の発生推移  
Number of the standing trees killed.

1968~1973年に発生した調査地全域の立木被害の発生本数は321本で、このうちトドマツが本数、材積ともに77%と大半を占めている (Table 12)。調査区の中には広葉樹を主体とした林分、あるいは伐採後ほとんど裸地状になったところもあり、これらを除いての ha 当たり年平均枯損量は1m<sup>8</sup>以下で、調査地全域の被害量は少ない。しかしながら、伐採後大径木が孤立した状態になったところ、日射を強くうけるようになったところでは、被害が群状に集中して発生した場所もある。また伐採後2~3年に被害木の発生が多い (Fig. 14)。

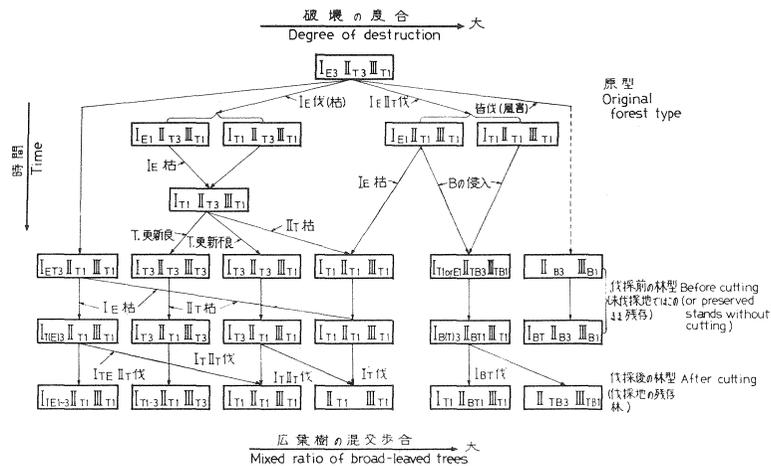
Fig. 15 伐採前後の林型

この地域は伐採前においては、Fig. 15に示してあるように、かつては上層にエゾマツ、中、下層にトドマツと道内各地にふつうに見られたであろうと思われる林型 (IE<sub>3</sub>, IT<sub>3</sub>, IT<sub>1</sub>) が、その後上層のエゾマツ大径木の伐採 (択伐)、それにともなう虫害枯損の発生、あるいは風害などによって、下段に示した型の林型に移行してきたものと推察された。伐採後も未伐採地はもちろん、伐採地内で群状に残された部分などでは、そのまま同じ林型が保持されているが、その他の地域では皆伐状に伐採されたところを

Forest types before and after the various cutting systems were conducted.

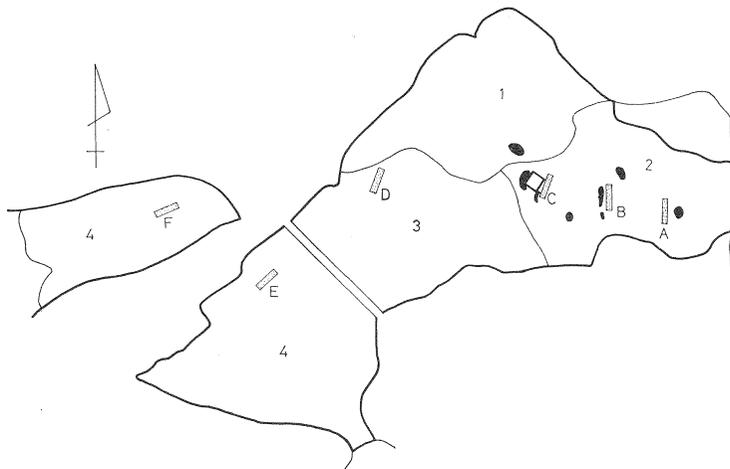
Fig. 16 調査地の区分と立木被害の発生場所（足寄）

Survey sites and location of the standing trees attacked (Ashoro).

いるところもある。土壌は火山灰の堆積したもので腐植層はうすい。調査地は、Fig. 16, Table 14 に示したように、伐採年次ごとに区分し、1963年から1966年まで調査した。

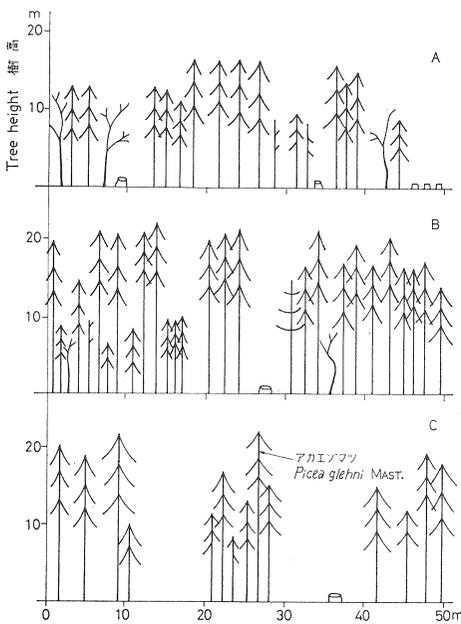
Fig. 18 立木被害の発生した林分  
Profile of trees in the stands where the standing trees were attacked after cutting.

林型は前述のように標高が高くなるとアカエゾマツが優占し、低くなるにしたがってトドマツの混交が多くなり、さらに低くなると広葉樹の割合が多くなる (Table 18)。また Fig. 18 は立木被害の発生した周辺 (A, B, C), Fig. 19 は被害の発生しなかったところ (D, E, F) に 50 m の直線ベルトを引き、それに主枝の 1/2 以上がかかると林木を図上に標示したものである (ベルトの位置および立木被害の発生場所については Fig. 16 に示した)。その結果、立木被害の多く発生したところは標高 600 m 以上のアカエゾマツを主体とした林分で、伐採によって孔地状になった周辺 (ベルト A)、山土場として 1~2 ha の方形に皆伐された場所の林縁木 (ベルト B)、また作業路作設のために過度の伐採が行われたにもかかわらず、なお大径木が残存している場所 (ベルト C) で、伐採後特に西、南面の日射を急激にうけやすくなった場所に被害の発生が認められた。一方、被害

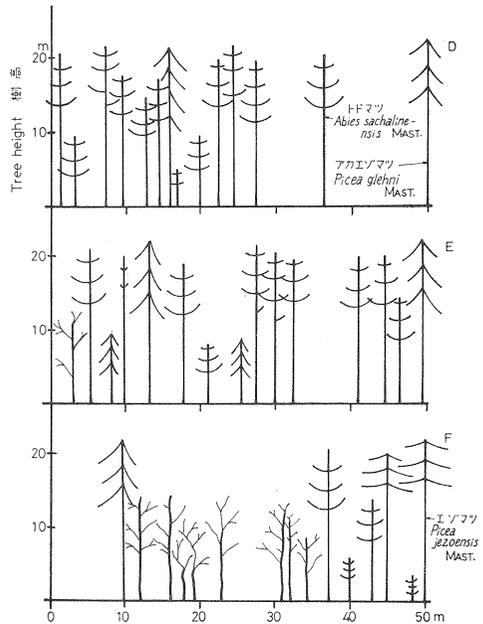
Fig. 19 被害の発生しなかった林分  
Profile of trees in the stands where none of the standing trees were attacked after cutting.

発生の少ない、あるいはなかったところは、標高 500 m 以下のトドマツ、広葉樹の混交割合の多い場所（ベルト D, E, F）、もしくは上層に位置する針葉樹が伐採され、広葉樹が上層に残っているところなどである。
