木材防腐実地試験(6)

各種防腐処理小丸太の野外における

被害経過と耐用年数

Mamoru INOUE : Service Test of Treated Timber (6)

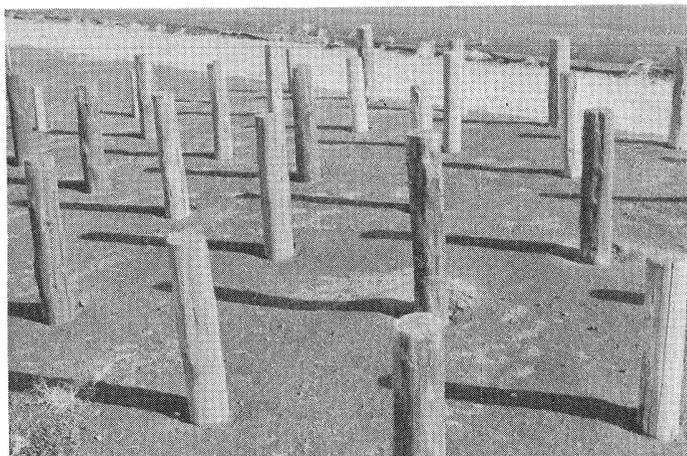
は100cmで、その半分が地中に埋められている(Fig. 1)。設置は昭和37年3月28日で、すでに延べ18年を経過している。加圧処理した材であり、薬剤間の差が出ているので、被害経過をまとめて報告する。

Fig. 1 加圧処理したスギ小丸太の設置状況（7号ばくろ試験地）

Partial scope of the field test site of the pressure treated SUGI logs at TSUKUBA.

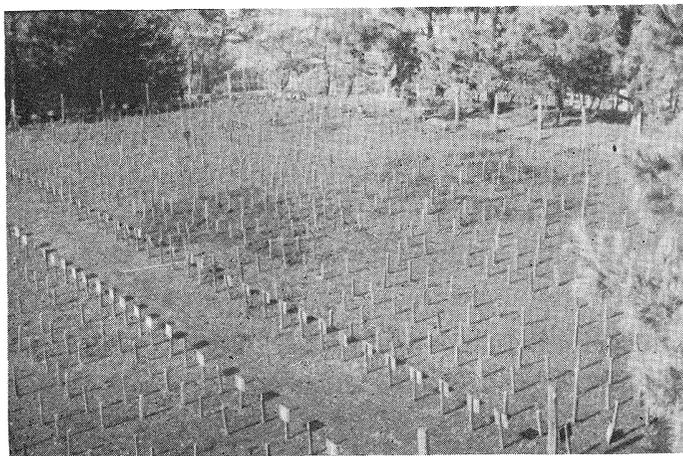
Fig. 3 浅川実験林苗畑内杭試験地

Stake test field at ASAKAWA.

試験材はスギ小丸太で、浅川実験林苗畑内の外柵として昭和 45 年 11 月 10 日に設置され、すでに 9 年を経過している。丸太は中央径 7~11 cm、長さ 150 cm で、その半分が地中に埋められている (Fig. 3)。2 回塗布した材であり、耐用年数の判定または推定ができるので、被害経過をまとめて報告する。
