## 30年経過した木造住宅における鉄釘の劣化調査

Hiroto IMAMURA, Noriyuki KANAYA, Jun TAKAGI, Akio OKURO,  
Hitoshi KARASAWA and Yasuto CHIBA : Deterioration of  
Nails in 30-Year Served Wooden Houses

**要 旨**：昭和27年に建設され30年経過した3戸の横浜市営住宅において鉄釘の劣化状態を調査した。対象とした家屋は約35m<sup>2</sup>の木造平家建である。釘の劣化度の評価は目視により劣化度の大きさの順に5~1とした。屋根はセメントがわらおきであり、かわらの下は部分的な補修が施され、また局所的にはこけらに損傷がみられた。しかし、かわら棧における釘の劣化は全体としてあまり進んでいない。和室において、たたみ下地と根太を接合する釘の劣化度の分布を調べた結果、3室のうち2室では、縁側から内部に向かうにしたがって、釘の劣化度は大きくなる。浴室に隣接する台所の床はすでに更新されていたことから、釘の劣化も著しく進んでいたものと思われる。流し台に接する内壁における釘の劣化も進んでいた。玄関は台所と便所の間に位置し、その床の釘は比較的劣化が少ない。便所の内壁における釘はかなり劣化が進んでいる。外壁の下見板における釘は、調査した箇所ほとんどについて、上部より下部へと劣化度が大きくなる。また妻壁上部のみにあるモルタル塗り壁の下地における釘は、下見板上部の釘より劣化が進んでいる。

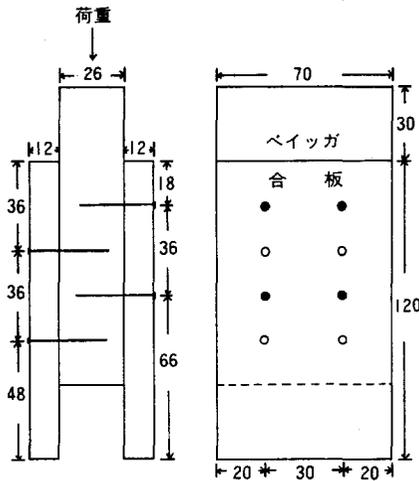
図3. 釘のせん断試験体 (単位: cm)

る釘について、せん断試験を行った。図3に示すようにベイツガを母材 (70×120×26 mm) にし、両側面に12 mm合板 (70×120 mm) を釘で接合し、1面せん断の試験体を作成した。釘は劣化度2, 3および4のものを用いた。劣化度5の釘は劣化が著しく、再び打つことができないため使用できなかった。また劣化度1は新しい釘 (N32, 直径1.83 mm) を用いた。1試験体には片面4本、合計8本の同じ劣化度の釘を、1.5 mmのドリル穴をあけたのち打ちこんだ。釘1本当たりのせん断耐力の相対変位に対する関係を図4に示す。Morris<sup>4)</sup>は相対変位  $\delta$  (mm),

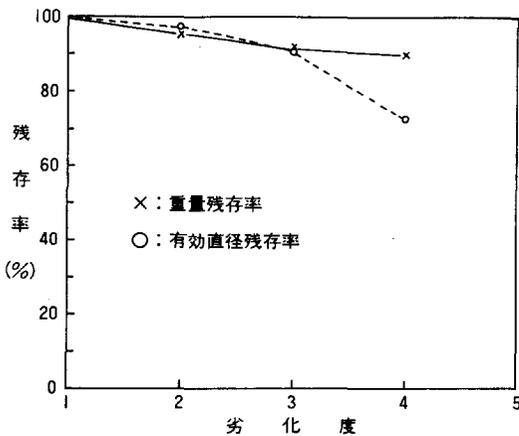
図5. 釘 (N32) の残存率と劣化度

この式を用い、図4に示した曲線から  $\delta = 0.6$  mm における  $K$  を求め、 $d$  を算出し有効直径とした。劣化度1の釘は直径1.83 mmであるが、(2)式で求めた  $d$  は1.85 mmとなり、よい一致を示している。このようにして劣化度2, 3および4の有効直径を求め、劣化度1の釘の直径に対する比率を残存率として示すと図5のようになる。また同図には、せん断試験後測定した釘の重量を求め、劣化度1の釘の重量

に対する比率を重量残存率として示した。これらの図から、本調査で用いた劣化度は、重量残存率とはほぼ直線関係にあるが、有効直径の残存率とは直線関係でないことがわかる。とくに劣化度4において有効直径の残存率は大きく低下している。これは、目視による釘径の減少から劣化度4と評価をしても、釘がさびで覆われているため、せん断耐力に有効な直径はかなり減少していることを表している。
