# 木造家屋の外壁における釘の 劣化からみた木材の劣化環境

Hiroto IMAMURA, Makoto KIGUCHI and Akio ÔKURO : The Deteriorating  
Circumstances of Wood Viewed from the Deterioration  
of Nails in the Exterior Wall of Wooden Houses.

**要 旨**：木造家屋の外壁に使用された釘の劣化は、家屋の耐久性と密接な関係があり、釘の劣化を調査し研究することは、家屋の耐久性向上のために意義のあることである。この報告は、関東地方を中心とした数多くの木造家屋の外壁における釘とその付近の木材の劣化状況を調査し、関連の実験を行った結果をまとめたものである。釘の劣化程度は、目視による5段階法によった。この劣化度は釘のさび量およびせん断力から求めた釘の有効直径と関係づけられた。モルタル塗り外壁は木材と釘を壁内に密閉するため、耐久性がしばしば問題となる。モルタル塗り壁内部では釘の劣化度から木材の腐朽の有無を判断できる事例がみられた。釘接合部の劣化は、釘の劣化と木材の劣化によるが、材料を限れば密閉した状態で劣化させた接合部のせん断力は、釘のさび量とその接合部の変位の関数で表せる。モルタル塗り外壁における釘の劣化度は経過年数の対数と直線関係にある。この関係を利用して木材の腐朽発生の危険性を推定できる。下見板張り外壁の釘の劣化は、家屋周辺の環境の影響を受けやすい。

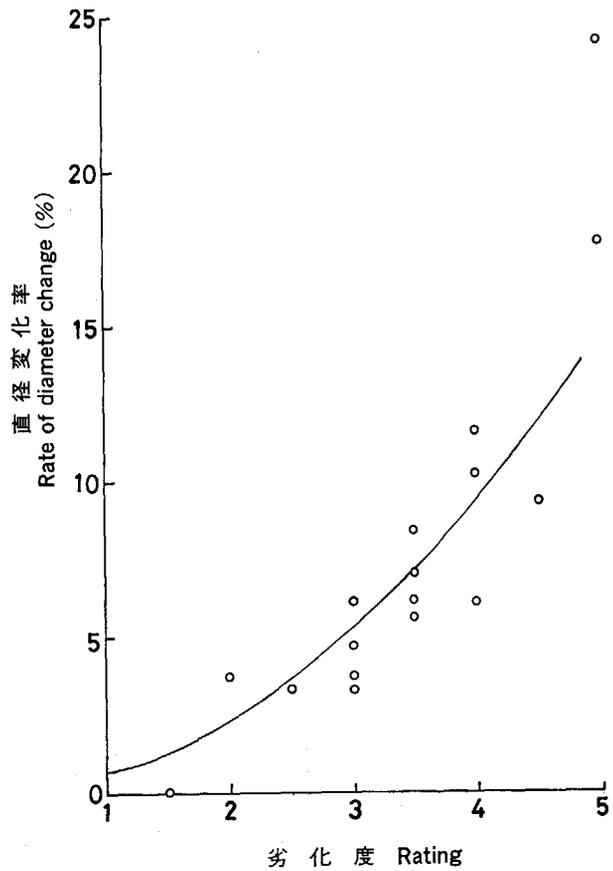
Fig. 1. 釘の直径変化率と劣化度の関係  
Relationship between the rate of diameter change and the rating of nails.

目視により決定した劣化度を他の量と関係づけておく必要がある。劣化した釘（元の長さ 50 mm, 直径 2.15 mm）の首部分, 中央部分および先端部分の直径を測定し, 劣化のないものとの差の絶対値の 3 箇所における平均値を直径変化率 (d%) とすると, 劣化度 (D) との関係は Fig. 1 のようになり,

A five-rank numerical-rating scale for the grade of deterioration was established (Table 1). The relationship was found between the change in diameter,  $d$  (%), and the rating of the nail (D), as shown in eq. (1) and Fig. 1. The length of nails was 50 mm. The change in diameter was the average of the changes at the neck part, middle part and near the point part. The relationship between the amount of rust,  $r$  (%), and the rating of CN 50 nails (D) was obtained (eq.(2) and Fig. 2). The size of CN 50 nail is 50.8 mm in length and 2.87 mm in diameter.

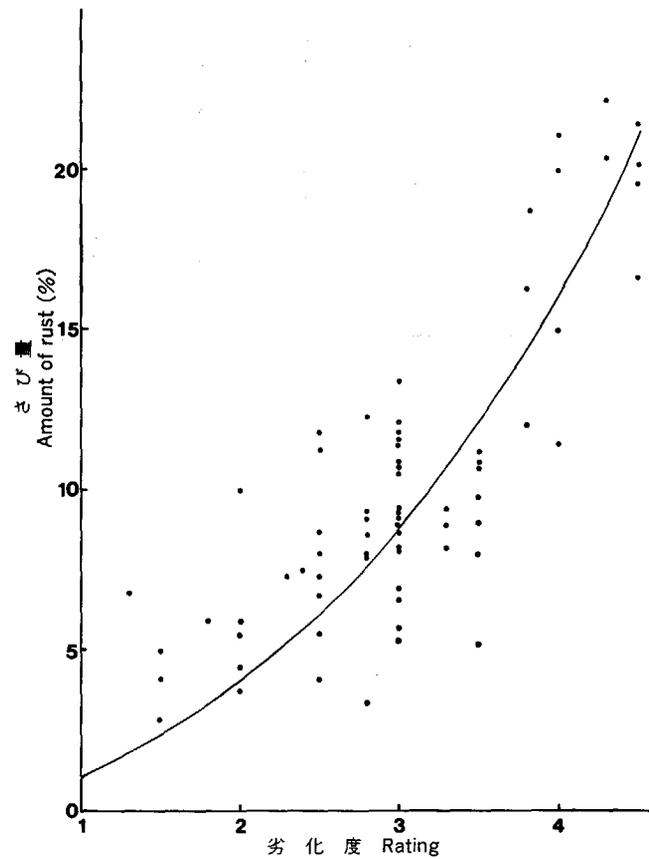
Fig. 2. さび量と劣化度  
Relationship between the amount of rust and the rating of nails.

で表せる (Fig. 2)。

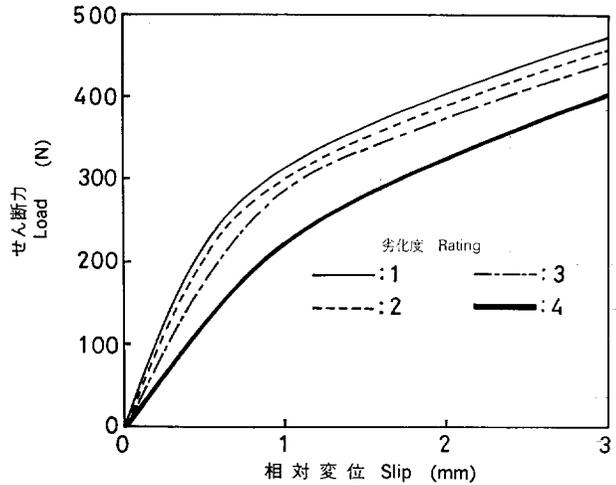
Fig. 4. 劣化した釘(N32)を用いたせん断試験体におけるせん断力  
Load of the deteriorated nail (32mm length) of the shear specimen with the sound wood.

30 年経過した住宅の下見板から引抜いたままの N32 釘を用い, せん断試験を行った。Fig. 3 に示すように, ベイツガを主材 (70×120×26 mm) にし, 両側面に 12 mm 合板 (70×120 mm) を釘で接合し, 1 面せん断の試験体を作成した。1 個の試験体につき片面 4 本, 合計 8 本の同じ劣化度の釘を打った。釘 1 本当たりのせん断力の相対変位に対する関係を Fig. 4 に示す。

この式を用い、Fig. 4 に示した曲線から  $\delta = 0.6 \text{ mm}$  における K を求め、d を算出し有効直径とした。劣化度 1 の釘は直径が 1.83 mm であるが、(4) 式で求めた d は 1.85 mm となり、よい一致を示している。このようにして劣化度 2, 3 および 4 の有効直径を求め、劣化度 1 に対する比率を残存率として示すと Fig. 5 のようになる。また同図には、せん断試験後測定した釘の重量を求め、劣化度 1 の釘の重量に対する比率を重量残存率として示した。なお、F50 (直径 2.4 mm)、CN50 (2.87 mm)、CN65 (3.33

The relationship between the effective diameter for the lateral nail resistance and the rating was obtained; Fig. 4 shows the load-slip curve of the nail (32 mm length). The effective diameter ( $d$ ) was calculated from the eq. (4) which was obtained by using Morris's data.  $K$  in eq. (4) is the load at 0.6 mm slip. Fig. 5 shows the residual percentage of the effective diameter and the weight of the nail with the rating of 2, 3 and 4.

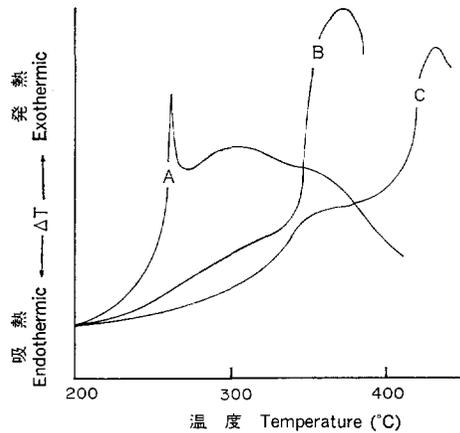
Fig. 6. 示差熱分析曲線  
Curves of differential thermal analysis.

ベイツガについての示差熱分析 (DTA) の結果を Fig. 6 に示す。A のカーブの鋭いピークはヘミセルロースの分解する温度域、B の発熱ピークはセルロースの分解の温度域に属している。また、健全部 C のカーブの大きな発熱ピークは、炭化物の燃焼によるものと考えられる。ここでは各ピークと木材成分の関係は明らかではないが、釘に近い木材ほど低い温度で分解が起こっていることがわかる。このように鉄の存在により木材の分解が促進される。なお、試料の鉄分の含有率は、灰分重量から求めると、A 層で 60% 程度、B 層で 5～8% 程度である。

- A : 釘のさびが付着している部分の木材  
The wood in contact with rusted nail.
- B : 釘のさびで変色している部分の木材  
The wood colored with nail rust.
- C : 健全部  
The wood of a sound part.

Fig. 6 shows the differential thermal analysis curve of the wood powder (Western hemlock). The samples were taken from the part adjacent to the nail (A), the part where the rust penetrated (B) and the sound part (C). Fig. 6 shows that the main peaks of the curves are different in temperature, and the closer to the rusted nail, the earlier the thermal degradation of the wood occurs. This phenomenon suggests that wood in contact with the rust has deteriorated.

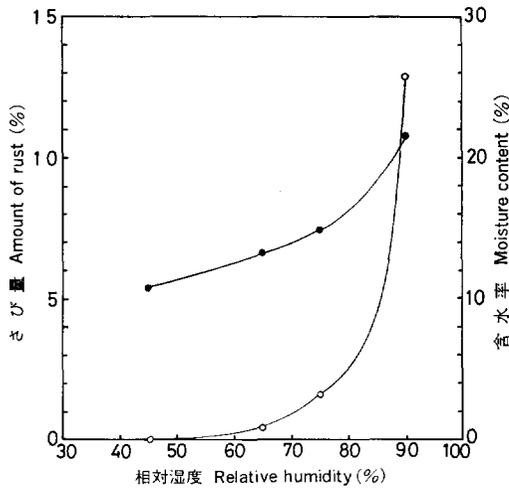
Fig. 7. 各種相対湿度 (20°C) に 4 年間放置した木材 (ベイツガ) の平衡含水率 (●) と木材中で発生した釘のさび量 (○)

Fig. 7 はベイツガ材 (160×80×30 mm) に CN50 釘 (無塗装) を打込んだものを 20°C における各種相対湿度下に 4 年間放置し、釘のさび量を求めたものである。釘のさび量は相対湿度 45% ではほとんどみられず、70~80% 以上で急激に大きくなる。これは一般に空気における金属のさびは湿度が 70% を越えると急に増加する現象<sup>20)</sup>とほぼ一致している。このときの木材の含水率は 15% 程度であり気乾含水率に相当する。

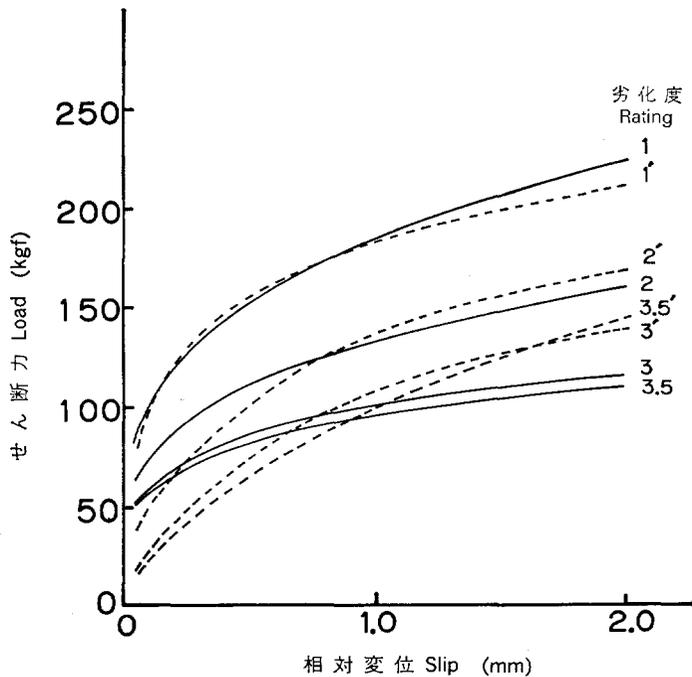
Fig. 23. 劣化した試験体(1~3.5)のせん断力と劣化した釘と健全な木材で作成した試験体(1'~3.5')のせん断力  
Load of the deteriorated sample(1~3.5) and of the sample (1'~3.5') made with the deteriorated nail and the sound wood.

Fig. 23 は、劣化させた2面せん断試験体のせん断力(実線)と住宅で使用されて劣化した釘を新しい合板とベイツガに打ち、作成した試験体のせん断力(点線)を示したものである(いずれもCN50釘)。1本の曲線は3個のデータの平均値から求めた。図を見ると、釘の劣化度が同じであれば、低い相対変位

では、劣化した試験体のほうが新しい木材の試験体よりせん断力が大であり、高い相対変位では逆の傾向がみられる。これは劣化した試験体では釘のさびが木材に浸透して硬化しているため初期のせん断力を大きくしていると考えられる。さびのないステンレス釘の初期のせん断力が低いことも事実である。これに対し、劣化した試験体のせん断力が高い相対変位で低いのは、木材の劣化による比重の低下が原因と考えられる。このように、せん断力に及ぼす比重の影響は高い相対変位でみられるため、先の1面せん断力の高い相対変位でのばらつきは木材の比重によるものと考えられる。

Fig. 23 によれば相対変位 0.9 mm 付近でのせん断力は、劣化した木材による試験体と新しい木材による試験体との差がほとんどなくなることも興味深い。Fig. 24 に Fig. 23 の相対変位 0.9 mm におけるせん断力を示す。このせん断力は劣化度をさび量に変換し (9) 式から求めた相対変位 0.9 mm におけるせん断力 (図中の曲線) とよい一致を示している。2面せん断力は健全な試験体において1面のせん断力の倍に相当するが、この関係は劣化した試験体では若干異なる。しかし、この相異は実用的には大きな問題とはならないであろう。相対変位が 0.9 mm のとき、釘のさびおよび木材の比重の影響が無視できる程度に小さくなると仮定した場合、現場におけるモルタル塗り壁内の CN50 釘の劣化度から、合板とベイツがよりなる接合部のその釘の位置の相対変位 0.9 mm におけるせん断力を推定できることになる。

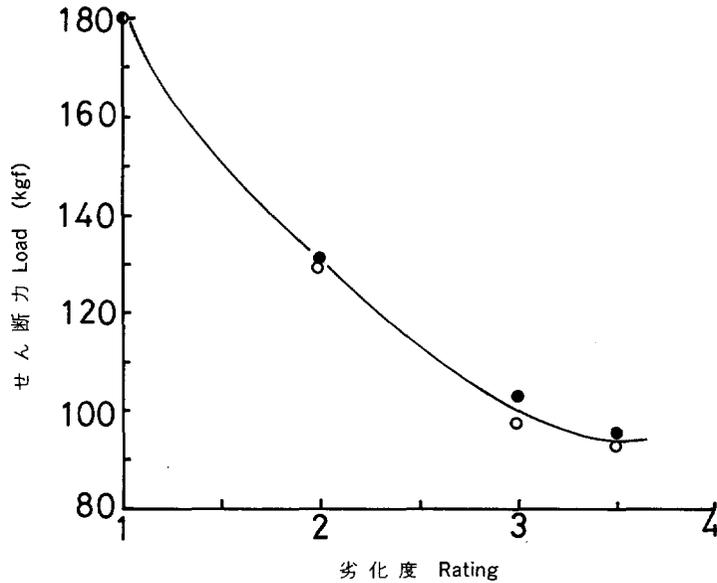
Fig. 24. 相対変位 0.9mm におけるせん断力と劣化度 (CN50, 2面せん断)

モルタル塗り壁では、壁内の温湿度の変動が比較的少なく、釘の劣化と木材の劣化の相関性が高い。釘接合部の劣化が釘の劣化と木材の劣化によるとすると、このせん断力は釘の劣化度から推定できることになる。実験によれば相対変位が 0.9 mm という比較的大きな変形であれば、枠組壁工法の外壁における CN50 釘のせん断力は Fig. 24 から知ることができる。この場合劣化度が 3 であれば、初期耐力の 55% 程度であることになる。

外壁の補修などの機会に、数本の釘を引き抜いて劣化度を求め、Table 4 あるいは Fig. 24, 45 を参考にして、その経過年数の平均的な劣化度と比較することにより、外壁の劣化程度を評価できる。これにしたがい、その後の対策をよりの確なものとすることによって外壁の耐久性を向上させることができるであろう。

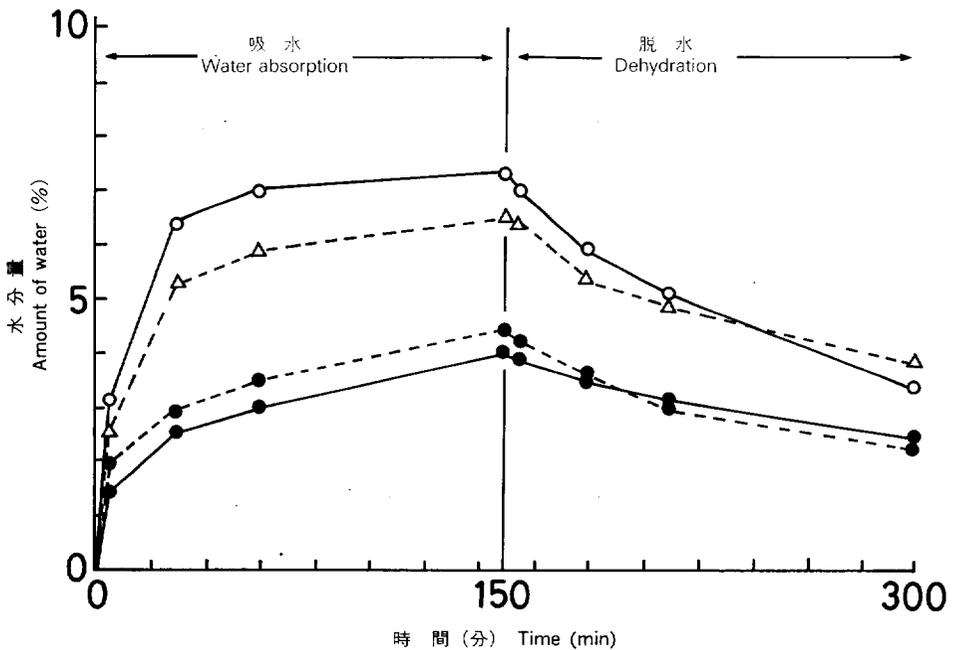
Fig. 30. モルタルの吸水—脱水試験（住宅間の比較）  
Water absorption—dehydration test of the mortar  
(Comparison of different houses).

い。NW (N) の含水率が高いのは、この面に雨が当たった可能性があるが、この部分のモルタルの吸水率が大きいため、内部が乾燥しにくく、釘の劣化が進んだものと考えられる。なお、バルコニーのモルタルの吸水量は小さいが、含水率は大きい。これは雨どい下の排水口とモルタルとの取り合い部分から雨水がモルタルの裏面に浸入したためである。ここで得られたモルタル吸水率のばらつきは施工時のものか経年変化によるものかは不明である。また表面からの吸水性は塗膜の性能によっても異なってくるであろう。比較のため、他の住宅におけるモルタルの吸水率、脱水率（平均値）を Fig. 30 に示す。

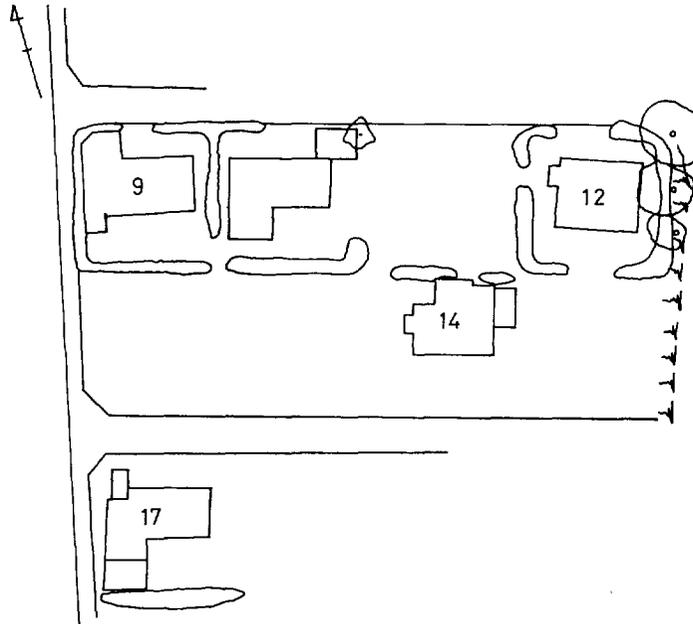
Fig. 42. 臨海地帯に建てられた住宅の配置図（高萩市）  
Site plans of the houses in the coastal region (Takahagi City).

Fig. 42は茨城県高萩市にある高浜第2住宅の配置図であり、この東方約100mの距離に海岸がある。この家屋の外壁の下見板(スギ、厚さ8mm~10mm、オイルステイン塗装)に打たれた釘(N38)の劣

化度を Table 16 に示す。これを見れば、高さ 1 m 以下の劣化度は 4~5 であり、他の地帯の家屋 (Table 4) と比較して明らかに劣化度が大きい。また、外壁の上部の釘の劣化度も大きい傾向がある。上部では釘の長さ方向の頭側の半分が劣化し、先端の方は劣化が進んでいないものが多い。この下見板の塩化物含有量を求めた。食塩含有量の定量は、採取したままの下見板から木粉をつくり、45 メッシュを通過したもの 2g に純水 100 ml を加えて常温で 24 時間放置し、ろ過した液に硝酸銀水溶液を加え、塩化銀として沈殿させチオシアン酸カリウム溶液で滴定する方法によった。なお、塩化物はすべて NaCl とみなした。一つの塩化物含有量の値は 3 回の測定の前平均値から求めた。外壁の高さ方向における塩化物含有量および釘の劣化度の分布を Fig. 43 と Fig. 44 に示す。塩化物含有量の分布は、東面 (E) では北面 (N) お

よび南面（S）に比べ変化が少ない。No. 12 S E（E）の塩化物含有量が No. 14 S E（E）より少ないのは、No. 12 の家屋の東側には高い植込みがあるのに対し、No. 14 では東風を遮へいするものがないためと考えられる。南面と北面の壁の上部は東面の上部より塩化物含有量が多い。この理由として東面は妻側で軒の出が小さいため、下見板の最上部（その上はシックイ壁）に直接雨がかかり、外壁表面に付着した海塩粒子が雨水で流し落とされることが考えられる<sup>86)</sup>。南面と北面は軒の出が大きい（48 cm）。このため、上部の下見板は雨がかからず、微細な砂ぼこりが付着し、海塩粒子もこれに含まれているものと思われる。塩化物含有量と、釘の劣化度の関係が比例的でない理由として、下見板のある箇所における塩化物の付着量または浸透量は、他の劣化因子である雨水のかかる頻度と比例関係にないこと、および1枚の下見板でも木粉の採取場所により塩化物含有量に若干のばらつきがあることが考えられる。下見板の心材部と辺材部でも塩化物含有量が異なる。No. 12 の家屋のNE（E）の高さ3 mにおける下見板の辺材部で0.25%、心材部で0.50%である。また塩化物含有量は下見板の厚さ方向でも異なった値を示した。同じ場所の心材部の表半分は0.54%、裏半分で0.45%である。最上部の下見板の心材部で、表半分0.42%、裏半分で0.33%であり、いずれも表側の方が高い値を示す。
