# Ⅲ 地 質 関 係

木 立 正 嗣<sup>(1)</sup>

## 1. 前 文

九州地区の災害調査にあたつて地質学的な立場から調査した結果を取纏め報告する。

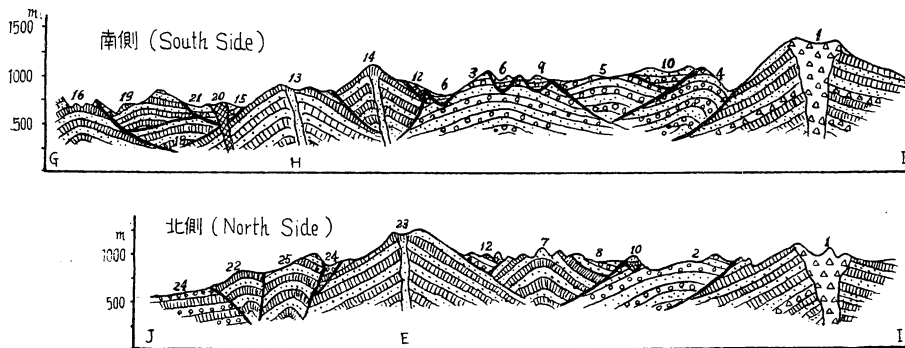
第 2 図 阿蘇山の北・南側断面 (数字は各火山の噴出岩)  
Fig. 2 Profile of the North and South Sides, Aso Volcano.  
(The figures indicate volcanic rocks from different volcanoes.)

また、特に阿蘇山の南側と北側との状態を第 2 図に断面をとつてみたが、南側は各火口とそれらの噴出溢流物の地表被覆が多く、かつ複雑であるのに反し、北側は比較的単調である。

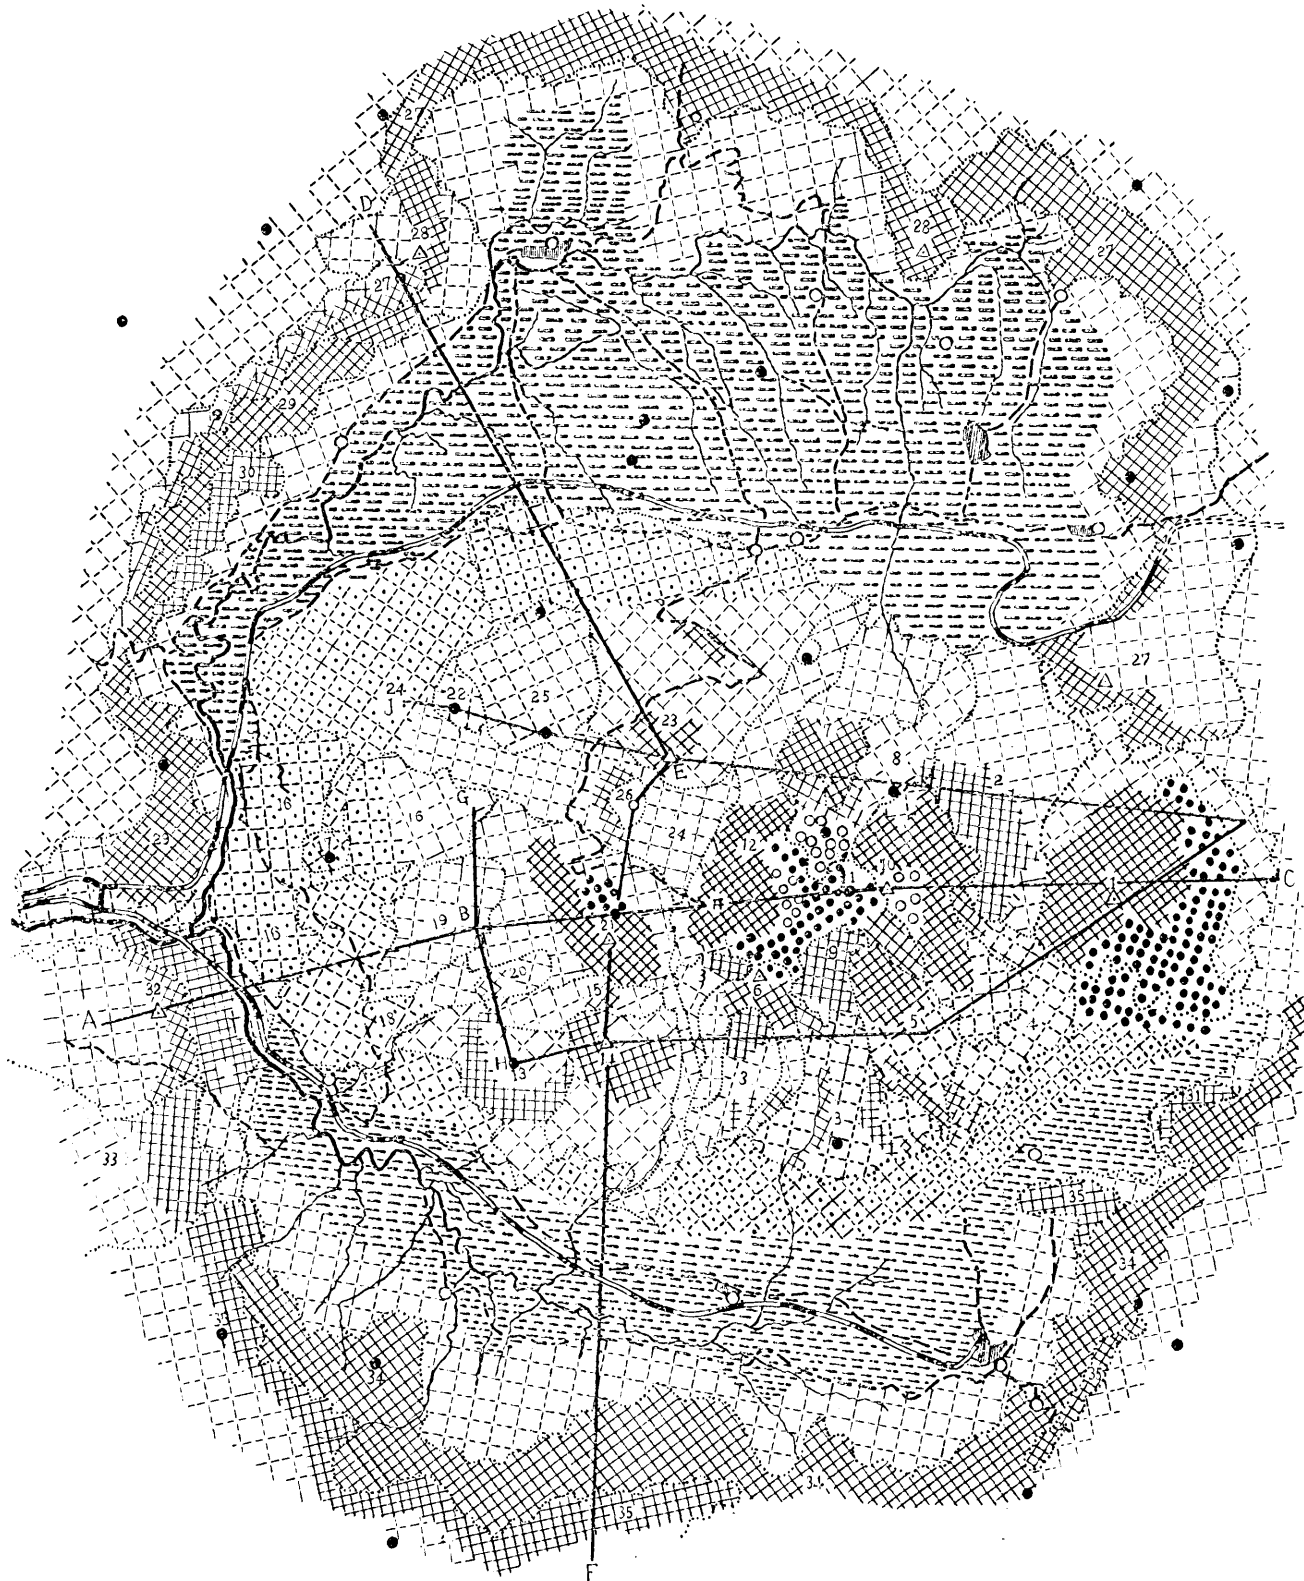
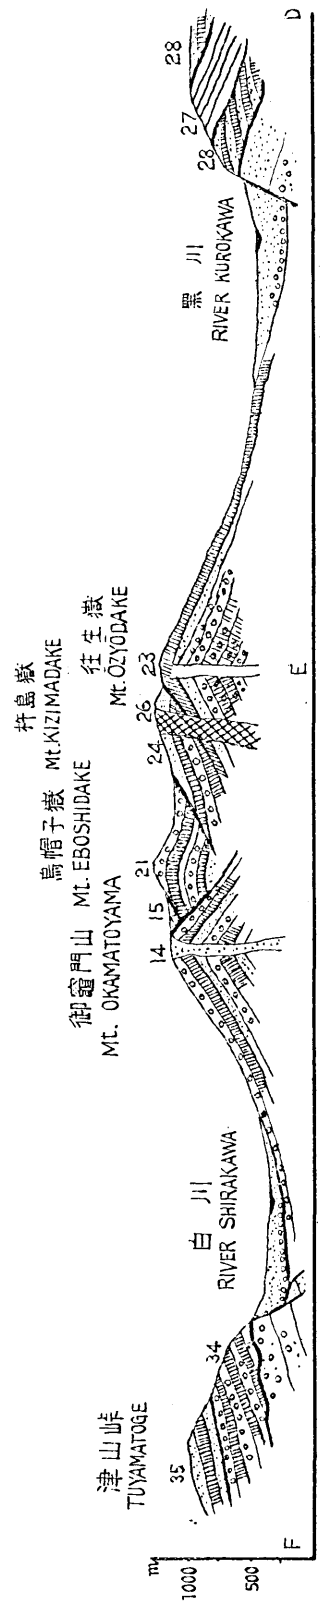
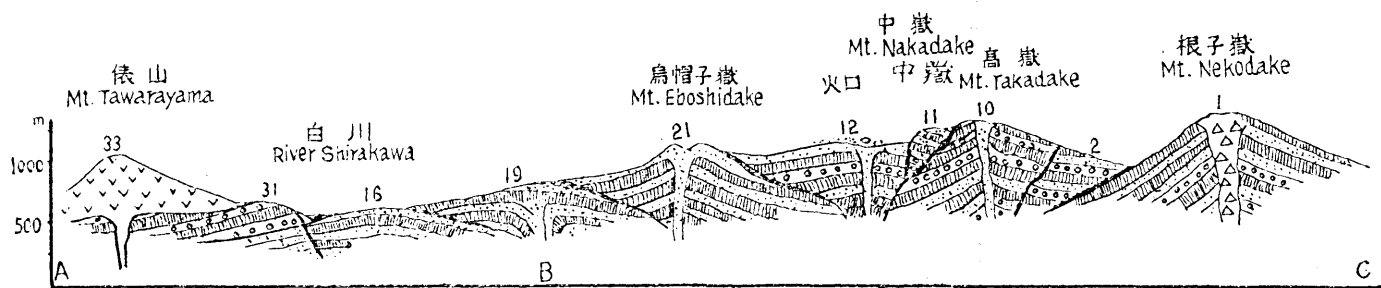
第 1 図 岩 層 分 布 図  
Fig. 1 Map of Distributed Rocks Formation.

踏査結果ならびに文献<sup>13)</sup> によつてこの地域の岩層の分布および地下構造の概略を第 1 図に示した。

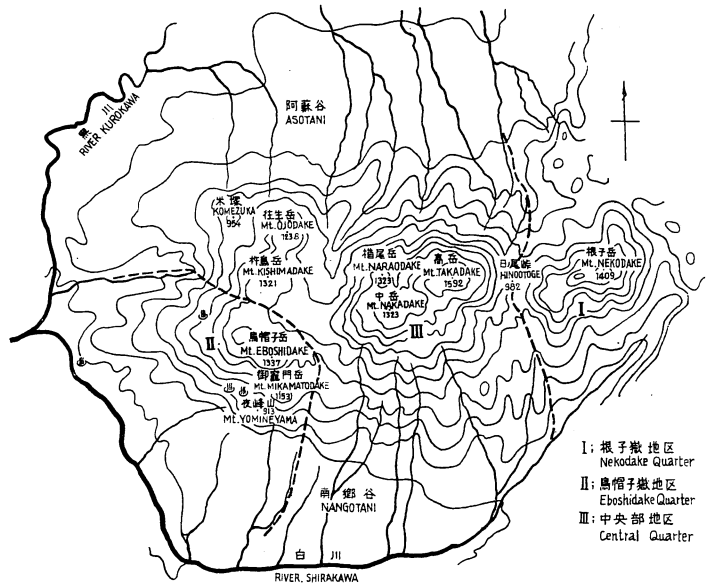
第3図 地域区分図  
Fig. 3 Division Map.

阿蘇火山地域を地質・地形的な特徴に基いてつぎの 3 つの地区に大別した (第 3 図参照)。

(i) 根子岳を中心としたその周辺一帯。

(ii) 烏帽子岳・御竈門山・長陽村・白水村の西半部を包含する地区。

(iii) 高岳・中岳・楢尾岳などの中央火口丘群を中心とし阿蘇谷・南郷谷を包含する地区。

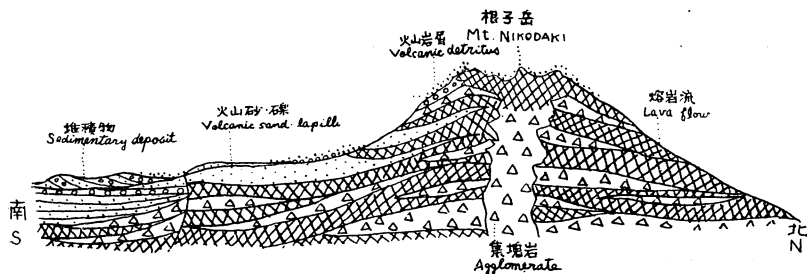
第4図 模式図  
Fig. 4 Schematic Presentation of Mt. Nekodake District.

この地域の地下構造を模式図で示したものが第4図である。

根子岳は阿蘇中央火口丘群中その東端にある火山爆発錐体で、急峻な地貌を呈し火口原の平坦地中に屹立している。この山の北から西に面する急斜地の表層部は熔岩流で構成され、山頂部には径 5~10 cm の火山礫を多く混じた火山砂が被覆し、火山砂の厚さ 30 m 程度で標高 900 m 以下の地域では火山灰砂および外輪山を構成する熔岩・火山噴出物などと接している。東ないし南に面する部分は山頂部および放射状に刻まれた細谷の上部の溪床部のみに数層の熔岩流が露呈するほか、径 0.2~3 cm の火山砂礫の厚い層が走向・E—S, dip・15~20° で熔岩と成層し、全体の厚さ 200~300 m (推定) である。この層の下には根子岳噴出初期の熔岩流が広く分布しているが露呈部はきわめて少ない。この斜面の標高 800 m 以下の地域では高岳の噴出火山灰砂と接しているが、現在の表層部は火山砂礫の被覆によつて扇状地や押し出し地形および緩斜な丘陵地となつており、その下の地域ではカルデラ生成時の構成物と接し、この構成物の地表部は 10 cm の薄い浮石層互層に移行し、その凝結程度は脆弱である。

根子岳南側の面の崩壊の姿は山頂部に近い急斜面の凹部では山肌を傷つけたように直線的な gully がみられ、熔岩体が露呈し山腹には径 0.5~1.5 m の熔岩塊がごろごろしている。また、この附近の溪床は縦侵蝕はあまり行われておらず安山岩礫が残存し、溪流沿いに小規模な崩落と倒木などがみられる。この現象は急速度に多量の流下水があり、その営力が働いたものと思われ、水の流下した跡も直線的である。標高 900 m 以下の処では尾根筋に近い沢の尖端部の両側は傾斜 20° 前後の扇形に開き、その下部の緩斜地には多量の砂礫および転石を押し出している。根子岳周辺部は草生地や林地もあるが前述のごとく山腹以下の地域は火山灰砂礫で構成されているため溪床は縦侵蝕が激しく 10~15 m も掘下げられ両岸は 70~80° の急斜面をもち巾の狭い谷筋を形成している。この地帯より下流では林地に流出した砂礫が再び堆積し、樹木の倒壊・流出は流下水の流路に当たった比較的巾の狭い部分にかぎられた被害の受け方で、全体としては溪床はむしろ埋没しているが、堰堤の水裏および流路の彎曲部等では 3 m も掘られている箇所などがみられた。

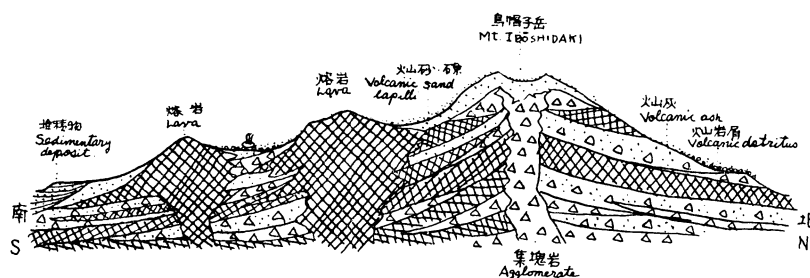
第5図 模式図

この地区の地下構造の模式図を第5図に示した。

被害の大きかったのは地獄谷の沢筋にある垂玉温泉附近であるが、その他は夜峰山の南西西斜面の陵線近いところに巾 20 m, 斜面長 50 m の表層ごりの崩落があるほか、標高の高い御竈門山の南東東に面した山腹に新しい崩壊がみられる。烏帽子岳の標高 1,000~1,200 m から地形の急変部となるが、それにも新しい崩壊は少なく、旧崩壊部周辺の拡大現象がみられたのみである。垂玉温泉は地獄谷の中流部にあり地獄谷の湧湯源の一端をなすものであるが、この沢の上流部には面積各 1~3 ha の凹地部が各所に点在し、これに集水し、かつ一時的に溜水するような地形のところがある。これらの凹地部は通常時には水が無く湿性の草木が茂っている。今回の調査ではこの湿性草木の地上茎に約 20~30 cm のところまでは浮泥が附着し、また、葉が枯れた部分が認められるのでここに溜水した事実が窺知できる。しかしながら、一方凹地部への集水を堰止めと思われる狭窄部が破壊して一時に停滞水が急速に流下した跡もなく、草木が倒れたり、株の周りが流水で特に掘られているというような現象も全く認められない。このような地形的に集水可能な凹地部を上方にもつ狭窄部が決壊または崩壊もなく、しかも多量の出水が突発的に生じたことは地獄温泉の旅館の人も災害直後周辺の山を踏査した時、非常に疑問を抱いていたようである。しかも垂玉温泉の下流部に河床勾配 10~15° のところに上方から高さ 1.5・4・3 m の玉石練積堰堤があり、各堤間隔 100 m でそのうち、4・3 m の堰堤は中央部から破壊され兩岸のヒノキ林の樹皮は河床から 5~7 m の高さまで傷つけられ 10 m 附近まで泥がついて、しかも線を引いたように跡が残っていることは多量の溢流水の通つたことがうかがわれる。一方この沢筋には地獄谷の崩壊が多い。この現象はこの沢筋では温泉余土および温泉湧出にともなう岩石風化帯が広く表層部までおよんでいるためで、これらの異常風化物が滑る母材料を提供するか、それ自身が通っているものと観察される。垂玉温泉附近には湧水部があり、1つの湧水点で地下水を多量に（1日 200 m<sup>3</sup>程度）排出している。

この地帯の溪床侵蝕の阻止および地下水湧水の排出路の整備、護岸工・破壊堰堤の復旧を計るとともに水源涵養林の造成と急斜地の土砂防止林の保有に努むべきものと思う。

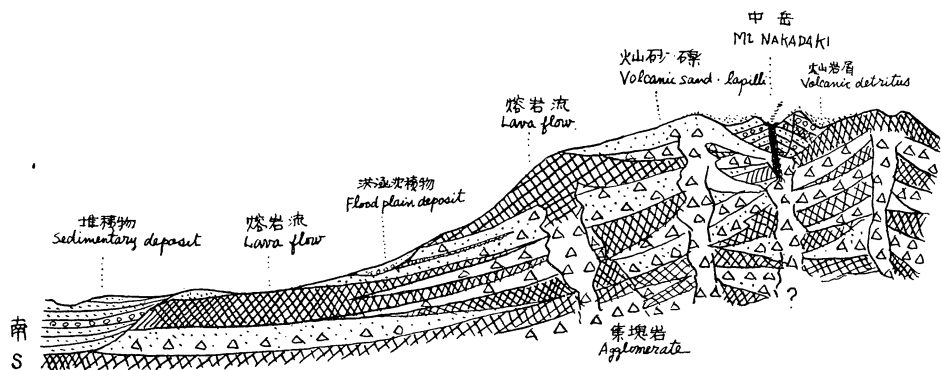
第 6 図 模 式 図

この地区は中岳二重火山とその外輪山を含有し、地学的差異によつて北側と南側にわけられるがなおのの地下構造模式図を第 6 図に示した。

南側は南郷谷を包含するもので、標高 1,200 m 以上のところは火山拋出物・焼石・砂礫な
