Ⅳ 土 壤 関 係

橋 本 与 良⁽¹⁾

ま え が き

昭和 28 年 6 月 22 日の九州地方の豪雨による阿蘇内輪山南斜面の大規模な崩壊とその対策についての調査団の一員に加わり、主として土壌に関係ある部門を受持つて調査した。面積的に広範囲であるうえに日数の関係もあり、概括的な観察にとどまり、試料採集等にも不備な点があり申訳ない次第である。

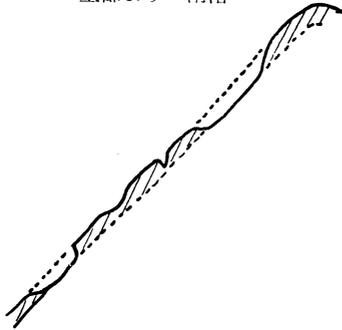
第 12 図 上部より滑落の進展する例
 Fig. 12 Slipped Fall occurring
 at Upper Portion of Slope.

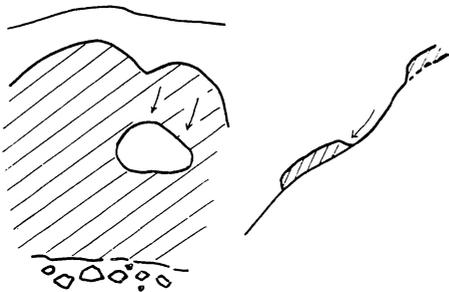
Fig. 13 に示すように、斜面中腹に緩斜部がある場合、これに上部崩落の最後の一団がとどまつていて、下部からの崩落の例を示している。

第 13 図 下部より滑落の進行した例
 Fig. 13 Slipped Fall occurring from Lower Part.

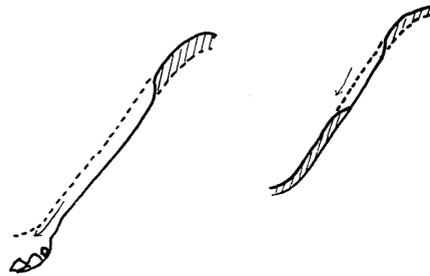
表層滑落が斜面の上部から溪谷に至るまで全域が滑落流失している Phot. 19 のような例と Phot. 20 のように、全体が滑落しているが途中でとどまり、上部にのみ崩落露出面の生じている場合がある。これは Fig. 14 に示すように溪谷侵蝕の強さの相違によつて生じた現象である。

第 14 図 下部より滑落の一例
 Fig. 14 Slipped Fall occurring from Lower Part

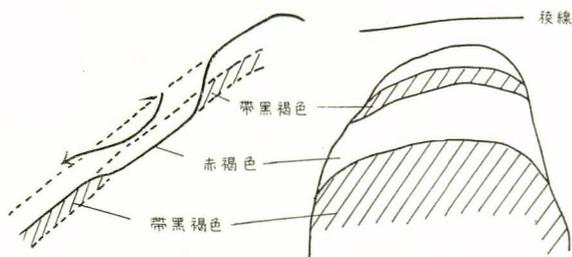
場合、Fig. 15 に示すように崩壊面の上部と下部に中間の土壌層（黒色土層）が現われ、中間部に基層の火山泥流層がみえている。さらに斜面が長くなると、規模の異なつた崩落が数回進展して層が縞状に崩壊面に現われている場合がある。

第 15 図 崩落面に縞状に現われた土壤層
Fig. 15 Soil Horizon on the Bare Surface of Slip Fall.

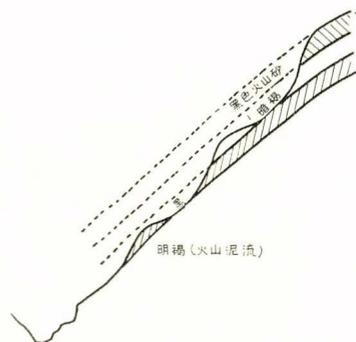
第 16 図 崩落面に土壤層が縞状に現われる例
Fig. 16 Horizon appearing on the Bare Surface of Fallen Slope.

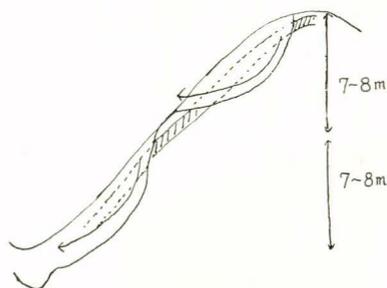
山腹斜面が長く、形が凹地状の斜面では表層 1m 内外の滑落を行わず、標高差 7~8m 単位に階段状に崩壊し、凹弧を画いたような崩壊面を作り、4~5m の深さにえぐれている。この崩壊は火山泥流土層をも削り込んでいるが、断面に幾条にも土壌層が現われている場合が多い。この現象は凹地形の長い斜面では、降灰物が比較的厚くたまっている場合が多いために、崩落する場合にも深くまで達する可能性がある。このような地形では、地表水のみならず、不

第 17 図 えぐれ崩落の断面図
Fig. 17 Section of collapse.

透水層上部を流れると想定される地中水も集積する可能性があり、崩壊の営力も強大になつて大規模な崩落が起り、火山泥流層をも削るものと思われる。その規模が7~8m ごとに行われることについては不明である。

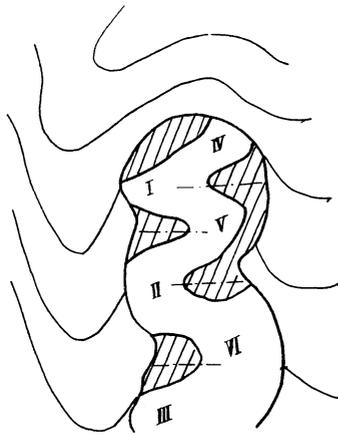
第 18 図 えぐれ崩落の併列
Fig. 18 Compound Collapse.

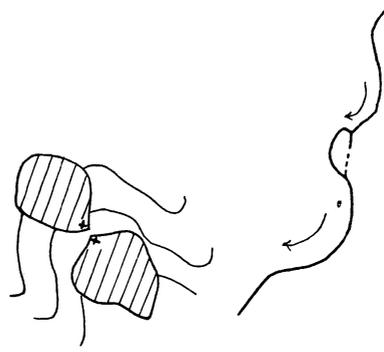
第 19 図 えぐれ崩落の一例
Fig. 19 Compound Collapse.

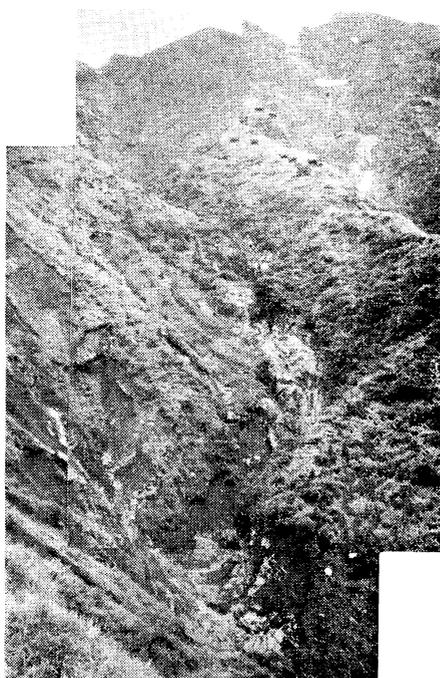
丸山附近の上部では Phot. 30 のようにノリウツギの群落が崩落を防いでおり、山岳地形部の 1,000~1,100 m の附近に、帯状に植えられた果行造林のスギは、特に急斜面でないかぎり斜面崩落の防止に役立っている (Phot. 30)。根子岳は前に述べたように中岳、高岳に比較して急峻であるにもかかわらず、かえつて斜面崩壊が少ない。これは地形がきわめて急峻なためにその採草区域が少なく、天然の樹木の侵入をゆるしているもので、ノリウツギ、ヤナギ、ナラ、カシワ等が多く生立しているためと考える。Phot. 29 に示すように、溪谷部は基岩の露出するまでに深く掘りとられているにもかかわらず、傾斜面の樹木の密生している場所は崩落するに至っていない。

写真 29 森林による山腹崩落防止
Phot. 29
Side Slope Fall conserved by Forest.

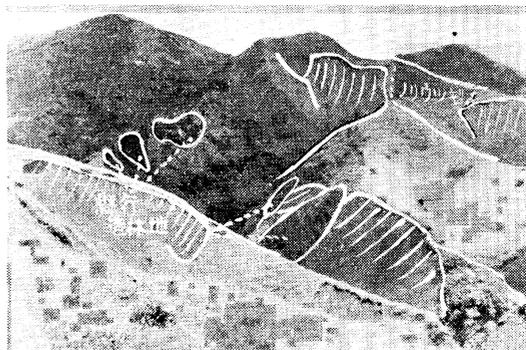
写真 30 森林による崩壊防止
Phot. 30 Side Slope conserved by Forest.

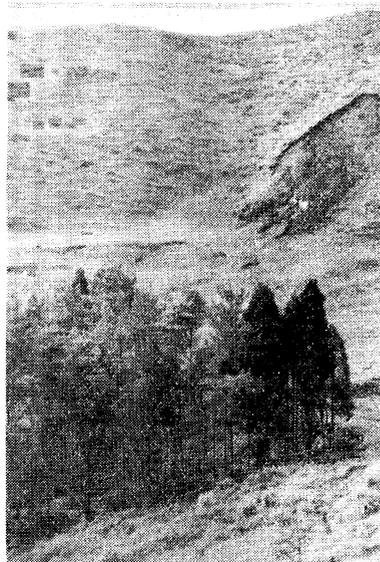
扇状地帯の河底侵蝕崩壊は既述のようにはなほ大
きいが、この地点に森林のあることは、この面の侵蝕防止に大いに役立つている。これらの森林を離れた部分から深い侵蝕が行われている（Phot. 33, 35）。

写真 33 森林による扇状地の侵蝕防止
Phot. 33 Fan conserved by Forest.

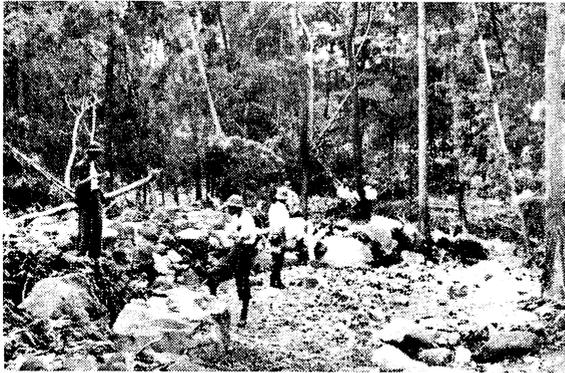
河川域にある森林が、土石流特に岩石を扞止して下流の河岸侵蝕、耕地、村落の災害を防止している例が多く、特に Phot. 34 の色見村部落上方の森林による土砂扞止効果は大きい。

写真 34 森林による土砂扞止
Phot. 34 Mud and Stone Flow stopped by Forest.

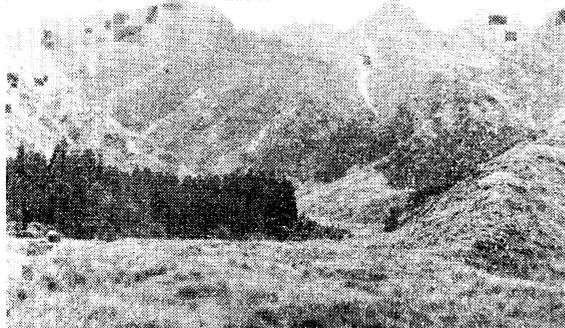
写真 35
Phot. 35 Fan Conserved by Forest. (Mt. Nekodake)

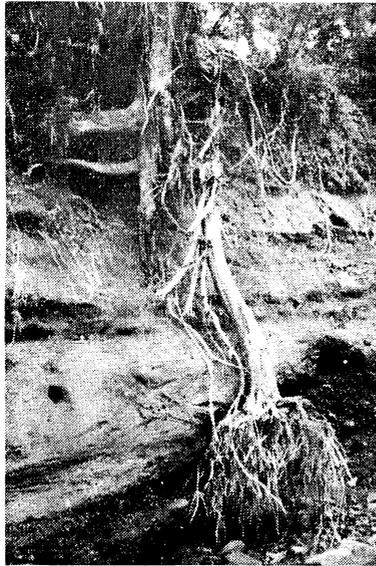
樹木による山腹斜面の滑落防止の例は Phot. 23~29 にあるようにマツ、ナラの生立している部分である。これはマツ、ナラの根系が深根性であつて、火山泥流土層を貫いて上部土層を保持しているためであつて、Phot. 38, 39 はナラの根系を示しており、直径に比較してきわめて太い根が垂直ならびに水平に伸びている。マツの根はナラに比較して太さは劣るが中心根だけでなく、横に走つた根からも垂直に深く分岐根を下ろす習性が認められ、山腹斜面の崩落を防ぐ効果は大きい。

写真 38 ナラの根系

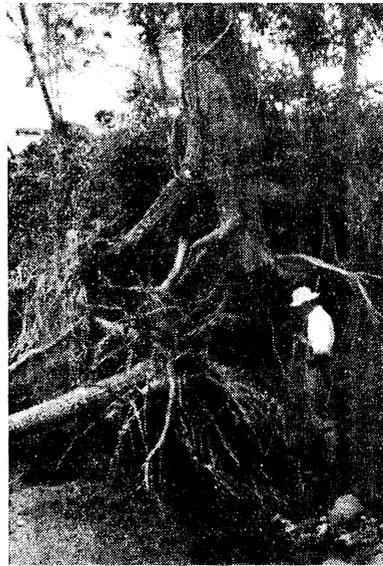
写真 39 ナラの根系
