Ⅵ 砂 防 関 係

(その 1 一般対策)

川 口 武 雄⁽¹⁾
難 波 宣 士⁽²⁾

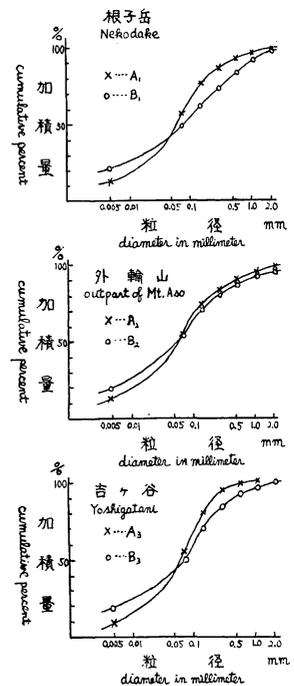
Fig. 1 Results of mechanical analysis

粒径組成は Fig. 1 のごとく、3地点のいずれについても黄褐色火山灰の方が黑色火山灰に比し、silt (0.05 mm 以下) 以下の含量が多く sand (2 mm 以上) の部分が少ない点が認められる。すなわち、いずれも粒径 0.025~0.085 mm のところで加積曲線は交叉し、このため透水性・流出限界における両者の差の目安がつかうが、粘土比 clay ratio においては Table 2 のごとく明瞭に上下両層の差がでている。この粘土比による受蝕性の難易³⁾は現地の状態とよく合致し、崩壊現象を説明しうる一材料である。

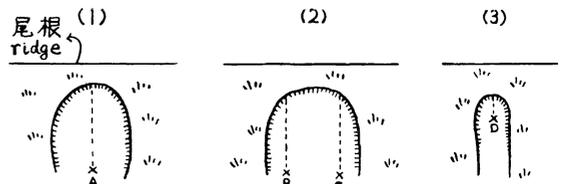
Fig. 2 Types of landslide on hillside

山腹崩壊は比較的平滑とみられるような山腹で、山脚面を洗われるのではなく、山腹自体の原因で Fig. 2 のごとき形態で崩れたものである。その原因としては山腹地表または地下の不連続に起因するものが大部分である。

これら不連続点からは滲透水が湧水することが多く、この湧水が Fig. 2 の (1) のごとく1地点 A を破る時は、崩壊の長さは A 点を通る線上が最も長く左右に離れるにしたがい短くなり、A 点を通る線上を頂点とする馬蹄型または円頭型となる。Fig. 2 の (2) のごとく湧水が2地点 BC 間の線を破る時は、馬蹄型・円頭型は巾広く頂辺は直線に近づく。また Fig. 2 の (3) のごとく湧水が1地点 D を破ることは Fig. 2 の (1) と同様であるが、この湧水の量が多い時、またはその後の降雨により D 点以下の急斜面が侵蝕されて巾より長さの長い短冊型となることもあり、これは道路などとの接触点に多くみられる。

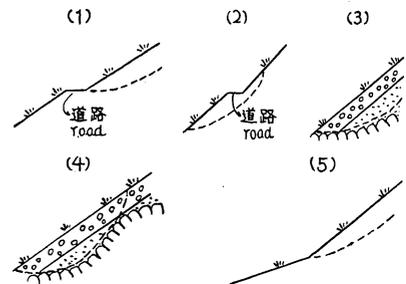
Fig. 4 Surface discontinuous planes

地表の不連続としては Fig. 4 のごとく

- i 道路との接触点 (Phot. 9), (Fig. 4 の (1), (2))
- ii 火山灰層と岩盤との接触点 (Phot. 10, 11, 12, 13), Fig. 4 の (3), (4))
- iii 地表傾斜の変換点 (Fig. 4 の (5))
- iv 林相変化点 (Phot. 13)

があげられ、これにより崩壊の上端または下端が決定づけられるようである。

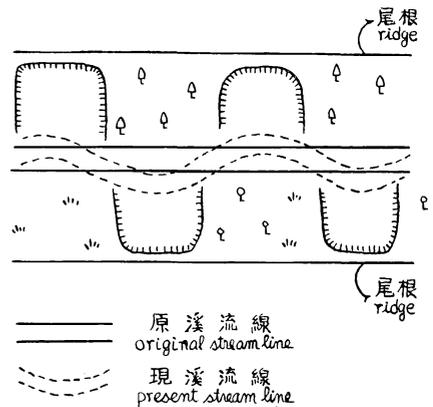
Fig. 8 Alternate slides along stream

土石流により溪岸崩壊が Fig. 8 のごとく相当長
 区間にわたり交互に発生する好例は Phot. 17 にみ
 られる。これは最初溪流は比較的直ぐであつたも
 のが、最初の溪岸崩壊の溪床上への堆積土砂のため
 溪流は対岸へ押しやられ、つぎには対岸が溪流侵蝕
 により溪岸崩壊を起し、その崩壊土砂の堆積により
 溪流はふたたび反対側 (最初溪岸崩壊が起つた側)
 に押しやられてそこに溪岸崩壊を起し、順次これを
 繰返して、最後に溪床は流水で掘られて Phot. 17
 のごとく曲流する。

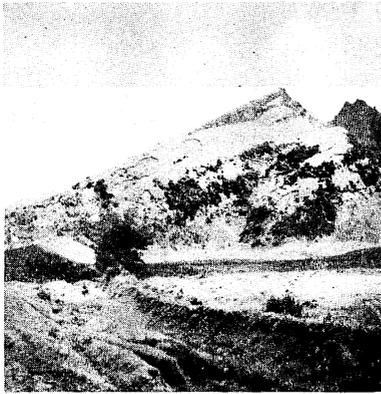
Phot. 1 Nekodake
根子岳

調査地域は Fig. I (附図)のごとくである。すなわち、崩壊地が最も多い阿蘇五岳の南面南郷谷の色見村、白水村の根子岳(Phot. 1)、高岳(Phot. 2)、丸山(Phot. 3)方面を主として調査し、崩壊地がこれより少なかつた阿蘇五岳の北面阿蘇谷を踏査した。なおこの地域は全般的に森林が少ないので、比較対照のため森林の多い南小国村から小国町を経て日田市にいたる地域を踏査した。

崩壊 block がそのまま直進するのは Phot. 12 のごとく、急斜地に崩壊が起りそれが猛烈ないきおいで落下し緩斜地にきてはじめて停止する。これは崩壊源の位置エネルギーと通過する急斜面による加速度から想像される以上の速度で直進するもので、崩壊の初動として貯留された地下滲透水の爆裂³⁾ による猛烈な初速が崩壊 block に与えられているものであろう。この型の山津波は小規模なものは勾配 10% 程度の緩斜地 (Phot. 1, 12) でとまっている。

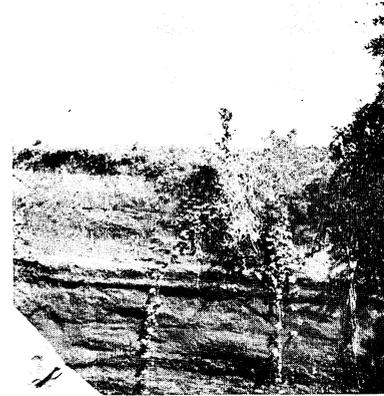
南郷谷の地形・地質・土壌・林相・土地利用状況などの詳細は他氏の報告に譲るが、大凡の関係事項を記すと、標高 1,300~1,600 m に五岳の頂上が並び、その頂上から標高 600~700 m までが急斜地で、それ以下が緩斜地となつて白川に接している。さらに、この外側が標高 900 m を頂上とする外輪山で、外輪山の内側の斜面は相当の急斜である(附図 Fig. II 参照)。この地区の大部分は牧野として利用され、森林は外輪山と部落に近接した区域に限られている。土壌は最上部に厚さ 30~60 cm の黒色火山灰、その下部は 50 cm 程度の黄褐色火山灰があり、この両者が場合によつて数層の互層(Phot. 4, 5)をなし、さらにその下の熔岩または集塊岩と接している。

Phot. 4 Layers of volcanic ash
火山灰層 (根子岳)

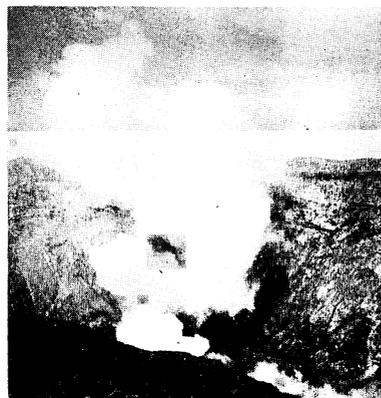
Phot. 5 Layers of volcanic ash
火山灰層 (噴火口)
