# 昭和 28 年 近 畿 水 害 調 査 報 告

## 第 2 次 調 査 報 告

# 山崩と治山対策

川 口 武 雄<sup>(1)</sup>  
難 波 宣 士<sup>(2)</sup>

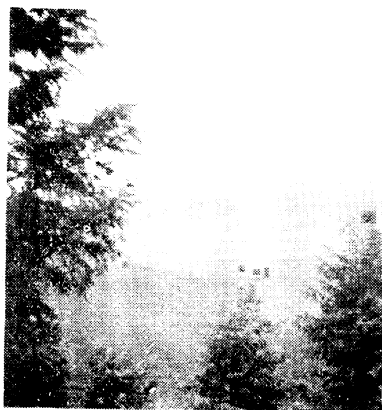
Phot. 7 貯水池上の崩壊  
Landslide over the reservoir

大門——湯川辻の道路から東方の笠松峠・薄峠を含む地区でも、Phot. 5, 6のごとく伐跡地・幼令林の小崩壊が多いが、相浦にいたる道路の貯水池上にはPhot. 7のごとく2ha程度の崩壊が発生し、土石流となつて下方の造林地を破壊して貯水池に流入している。貯水池附近は40°以上の急斜林地が、小面積ではあるが山腹滑落を起したものが多い。また、高野町から笠松峠にいたる道路は尾根を通っているが、この道路を起点としたPhot. 8のごとき山腹崩壊が見られる。笠松峠附近の急斜地には伐跡地崩壊が密集している。薄峠にいたる道路と相浦にいたる道路の交叉のトンネル附近には、Phot. 9のごとき林地崩壊

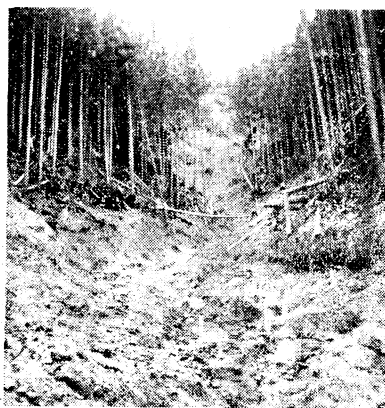
Phot. 11 地氇性崩壊と山津波 (32林班)  
Landslide of landcreep type and  
upstream mud and stone flow

上流土石流 (山津波) の崩壊 block がそのまま直進するもの (Phot. 46) は, ある傾斜以上の急傾斜を突進するが, その速度から考えて崩壊の初動として貯溜された滲透水の爆裂などによる大きな初速が考えられる。崩壊 block が一度沢に停止して天然堰となるがすぐ切れてまた突進するもの (Phot. 11, 13) は, 沢の方角と基盤の傾斜方向が一致する場合 (Phot. 14) に起りやすい。山津波は崩壊部と通過部と堆積部の 3 部が見られるものが多いが, 通過部は平時の小流水には比較的安定であつた沢の堆積層上層が山津波の通過で破壊され, その後の流水で gully 状に掘れるか (Phot. 46) 基盤まで露出したもの (Phot. 13) が多い。

薄峠より東方御殿川までの国有林は、高野山国有林の中で最も傾斜緩であるが、32林班（Phot. 11）と34林班に2~4ha程度の地へ性崩壊が発生し、御殿川左岸の30林班の地へ性崩壊（Phot. 12, 13）とともに、高野山国有林の造林地3大崩壊となつている。いずれも断層破碎部

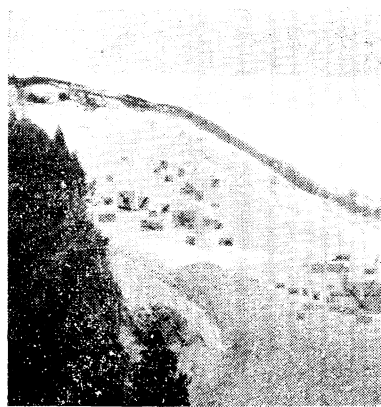
Phot. 16 天然ダムをつくった崩壊  
(金剛寺) The source of natural dam

金剛寺上流では、Phot.16の傾斜 $35^\circ$ 、面積5 ha 程度の地性崩壊が、紀伊水害時に有田川を閉塞して天然ダム（Phot.15, 17 の池の上方の森林が白く見える水平線が当時の水位）となり、13号台風時に欠潰（Phot.17）して、その洪水波によつて下流に被害をおよぼした。金剛寺ではPhot.18のごとく有田川本流の堆砂は厚く、流水はその下を潜流しているものが多い。また金剛寺では、有田川にそそぐ一支沢がPhot.19のごとく、集水域のほとんど全部が地性崩壊し、その崩壊土砂は土石流となつて有田川に流入したが、その時の速さは目撃者

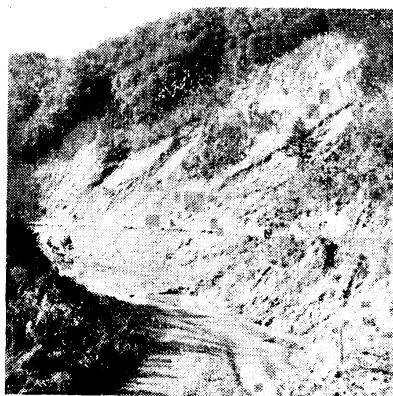
Phot. 55 曲流による溪岸崩壊  
Landslide along stream due to meander

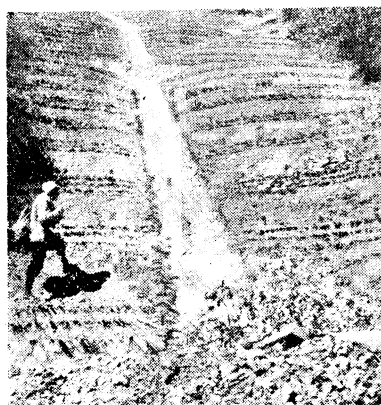
Phot. 59 山腹工事  
Hillside works

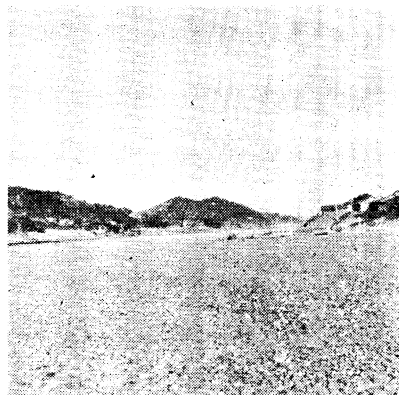
Phot. 61 川床の堆砂 (新宮)  
Sedimentation on river bed

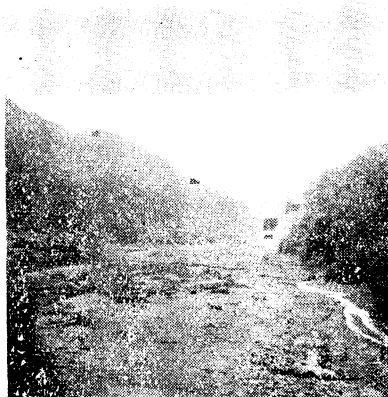
Phot. 62 川床の堆砂  
Sedimentat on on river bed

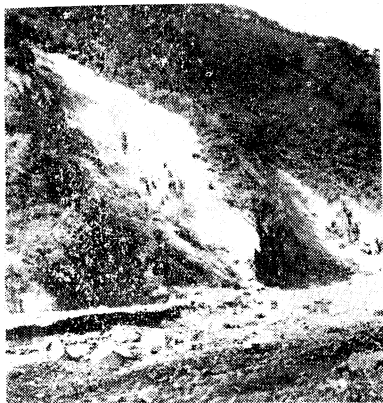
Phot. 68 溪岸崩壊  
Landslide along stream

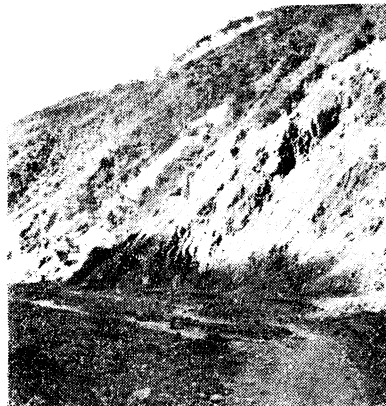
Phot. 69 溪岸崩壊  
Landslide along stream

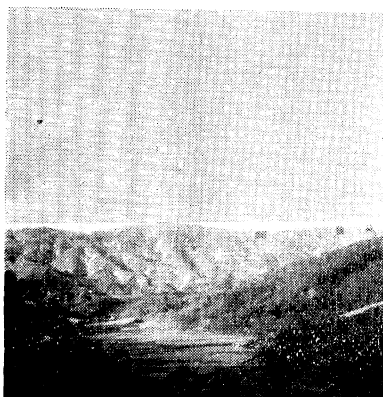
Phot. 78 崩壊地遠望  
A distant view of landslides
