3. 山崩および治山一般対策

渡 辺 隆 司⁽¹⁾

Landslides and their Control.

Flood-calamity followed typhoon No. 12 in the upstream basins of the River Kuma, River Tsukigi and River Omaru in Kyushu District in September, 1954.

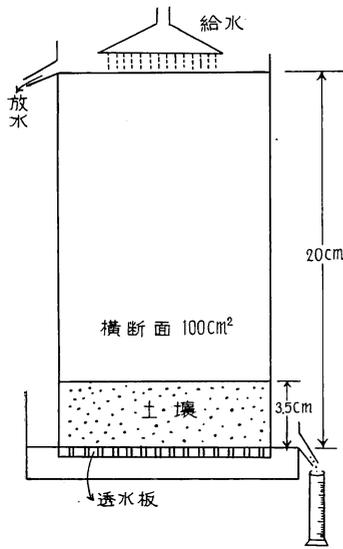
第 7 図

透水係数の測定法は断面積 100 cm^2 、高さ 3.5 cm 円筒で現地の状態を崩さず採取したものを第 7 図のごとく装置して透水量ほぼ一定した時の値を $k = \frac{QL}{AHt}$ で計算した。

ただし、 Q = 通過水量、
 L = 試料の高さ、 H = 水頭、
 A = 土壤断面積、 t = Q の通過した時間、

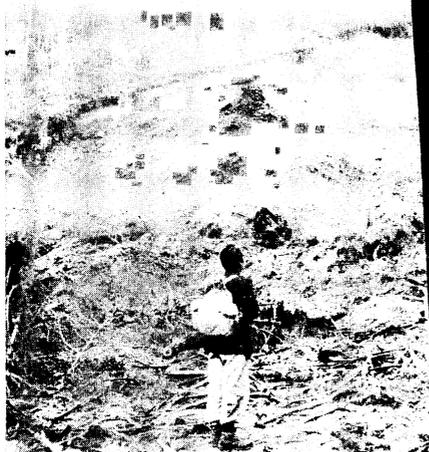
写真 1 横谷上流国有林内崩壊
