## 2. 安倍川および大井川流域の山崩調査

難 波 宣 士<sup>(1)</sup>  
原 良 治<sup>(2)</sup>

Landslides in the Basins of the Rivers Abe and Ōi.  
Senshi NAMBA and Yoshiharu HARA

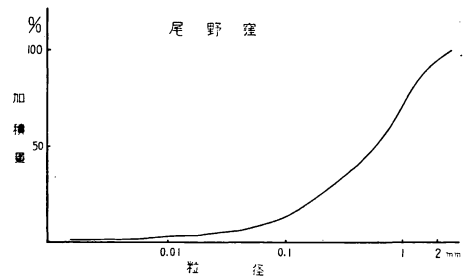
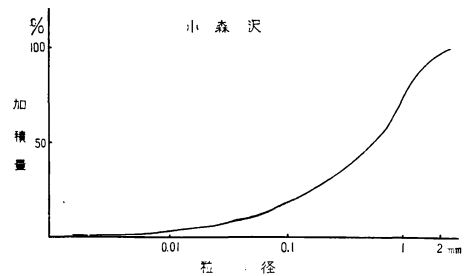
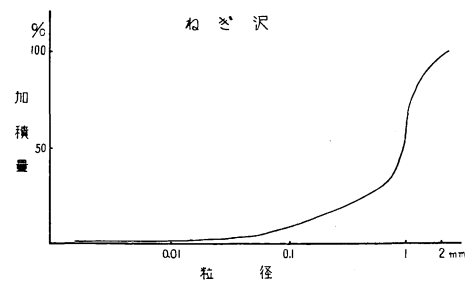
第 1 図 加 積 曲 線

以上のごとき一般的な地況をさらに土壌の理学的な性質について検討するとつぎのごとなる。土壌試料の採取地点は尾野窪、小森沢、ネギ沢であるが、平均 20 %前後の石礫を除いて土壌の粒径分析した結果は第 1 図で、全体として細粒の部分が少なく、0.5 mm 付近のものがいちじるしく多い。したがって、有効径の大きさも 0.04~0.10 mm となつて大きく、簡易な方法<sup>7)</sup>によつて測定した透水係数の値は大である。

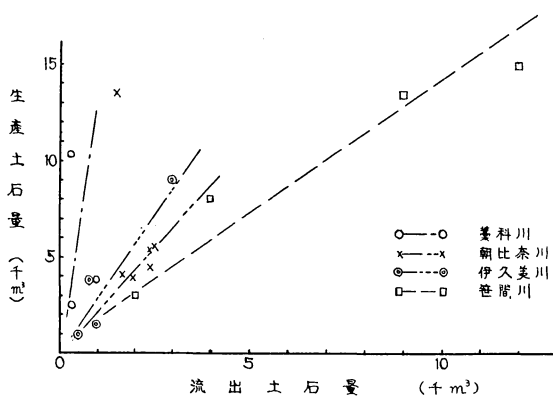
第 2 図 生産土石量と流出土石量

第 5 表中、一印は目安となるべき数字すら得られなかつたところで、笹間川流域が算出し得ない箇所が多いのは大規模な地形に起因している。したがつて、測定し得た範囲はかなり小規模の沢に限られることとなるが、その範囲では支流から本流への流出土石量が総生産土石量に比して案外少ないことを示している。この点が今回の水害における一特徴で、溪流の荒廃が強く認識された一因と思われる。この傾向は蘆科川下流地域にもつとも顕著で、伊久美、朝比奈、笹間の順にこの傾向はうすれている。このことは総生産土石量と本流への流出土石量との関係

を图示した第 2 図によれば明瞭であり、相当離れた点はあつても各流域について一つの直線がひけるのは興味深いことである。
