### 積雪が 2008 年の岩手・宮城内陸地震によって ドゾウ沢源頭部で発生した深層崩壊に与えた影響

# Effect of snow cover on the deep-seated landslide occurred on the head slope of Dozou-sawa River triggered by the 2008 Iwate-Miyagi Nairiku Earthquake

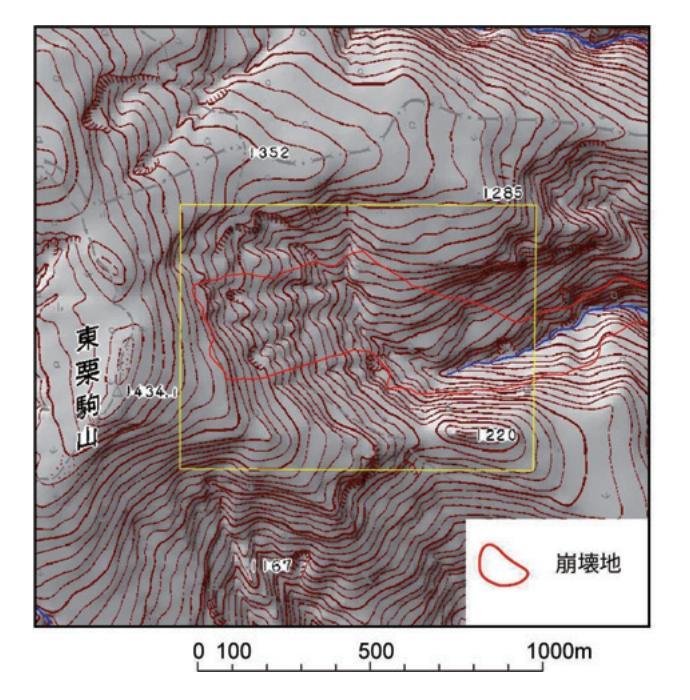
- 図1 崩壊前のドゾウ沢源頭部の地形 10m メッシュ DEM(北海道地図社製 GISMAP Terrain)から作成した地形陰影図と国土地理院の 地形図を重ね合わせた.
- Fig. 1 Topography of the head slope of Dozousawa River Relief shade image derived from the 10 mesh DEM (GISMAP Terrain; Hokkaido-Chizu Co. Ltd.) was overlayerd with the GSI 1/25000 map.

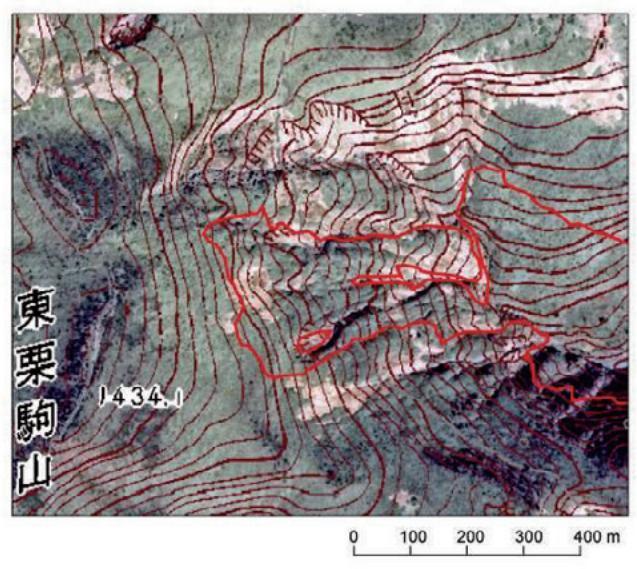
崩壊発生斜面は冬季には北西方向から吹く季節風に対 して風下側となるため、地吹雪によって厚い吹きだまり が形成される場所にあたる。地震前の1976年に国土地 理院によって撮影された空中写真(図2)をみると、今 回発生した崩壊地(図2の赤線で囲まれた範囲)の大部 分は、崩壊前には緑色を示すチシマザサや匍匐性広葉樹 の低木林に覆われていたと考えられるが、中には淡褐色 を呈するパッチ状の草原が見られる。これは、多雪山地 にしばしば見られる雪田草原であり、残雪がもたらす短 い生育期間と湿性の土壌環境に適応した植物から構成さ れている。図2において雪田草原は溶岩台地縁辺部の 1300m~1350m付近と沢沿いの1150m~1250m付近 の二つの標高帯(図2のaとb)に分かれているように 見えるが、これは稜線付近の遷急線直下に見られる吹き だまりによる残雪と沢沿いの谷地形の残雪に対応すると 考えられる。

- 図2 崩壊前のドゾウ沢源頭部の空中写真 国土地理院が1976年に撮影した空中写真をオル ソ化して地形図と重ね合わせた.赤色線は地震に よって発生した裸地域を示す.
- Fig. 2 Aerial photograph of the head slope of Dozousawa River.

Aerial photograph taken by GSI in 1976 was orthorectified and overlayed with the GSI 1/25,000 map. The red lines indicate bare ground occurred by the earthquake.

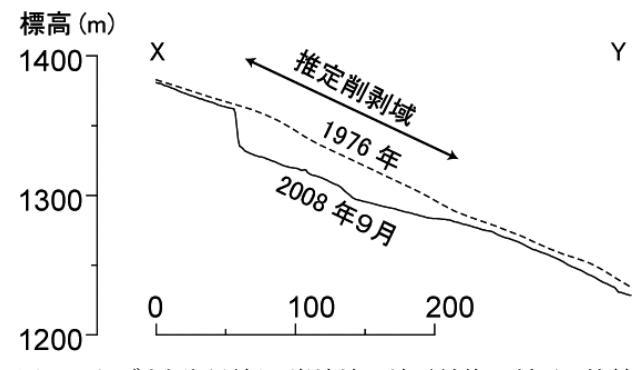
- 図5 ドゾウ沢源頭部の崩壊地の地震前後の断面の比較 測線の位置は図4に示す.
- Fig. 5 Cross section of the head slope of Dozousawa River before and after the earthquake The location is shown in Fig. 4.

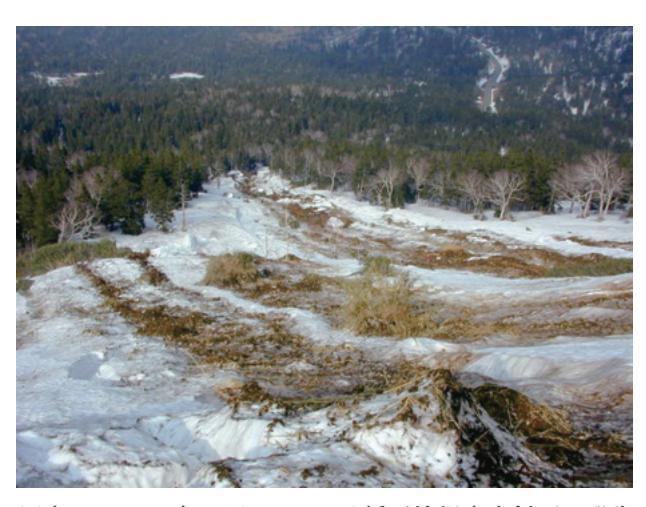
崩壊地の内部には植生を付けた表層土壌の板状のブロ ック(図3d、写真7)が点在していた(図3;写真7)。 このようなブロックは北海道や東北地方の全層雪崩地に 特徴的に見られる"板状体"(写真8;小野寺, 1974;大 丸・大原, 2004)に相当すると考えられる。また、崩壊 地南側の板状体密集域の斜面上方には、枝の先端部が揃 って刈り取られたようなチシマザサや低木(写真9;以下、 "刈り込み状植生"と呼ぶ)が多く見られた。従来の研究 では、チシマザサをはじめとする多雪山地の倒伏性の植 物は、積雪層中に挟まれた形で生活すると考えられてい る(Endo, 1983)。積雪期初期に積雪層に取り込まれた枝 や葉は積雪グライドの進行とともに徐々に積雪層から抜 け出すと考えられているが、圧密や焼結で固化した積雪 層との間には強い摩擦が働いているため、全層雪崩が発 生して積雪層の急激な移動が生じた場合には植物が積雪 層から抜け出せずに土壌層が積雪層と一緒に剥離したり、 植物の茎の部分が引きちぎられることがある。このため、 全層雪崩の跡地には、上述したような板状体や刈り込み 状の植生が見られることが多い。板状体は表層崩壊によ っても発生することも多い(小出, 1955)ため、それだ けでは全層雪崩発生の証拠にはならないが、板状体とと もに刈り込み状植生が見られることを考え併せると、少 なくとも図3bの刈り込み状植生が見られる場所では地 震時に全層雪崩が発生したことが推定される。崩壊発生 の翌日に撮影された写真1では崩壊地内に積雪デブリが 認められないことから、全層雪崩の発生は最後の土砂流 出に先行して発生し、雪崩で発生した積雪デブリは崩壊 土砂の下に埋没したか、土砂とともに流下した可能性が 高い。また、板状体の分布が崩壊地の縁辺に限られており、 崩壊地の中央部には少ないことも、全層雪崩の後に顕著 な土砂移動が発生したと考えることで説明可能である。

- 写真8 2003 年 5 月 19 日に八幡平嶮岨森東斜面で発生 した雪崩の堆積域に見られた板状体.
- Photo 8 Organic debris derived from vegetation root mat found on the east side slope of Mt. Kensomori, Hachimantai area.
