# 海岸防災林復旧・再生事業における生育基盤盛土の現状 —事業着手初期の未耕起盛土の物理性および盛土への各種耕起工が 土壌硬度鉛直分布に及ぼす効果の評価—

# Evaluation of the berms built on the Restoration of the Mega-Tsunami-Damaged Coastal Forests

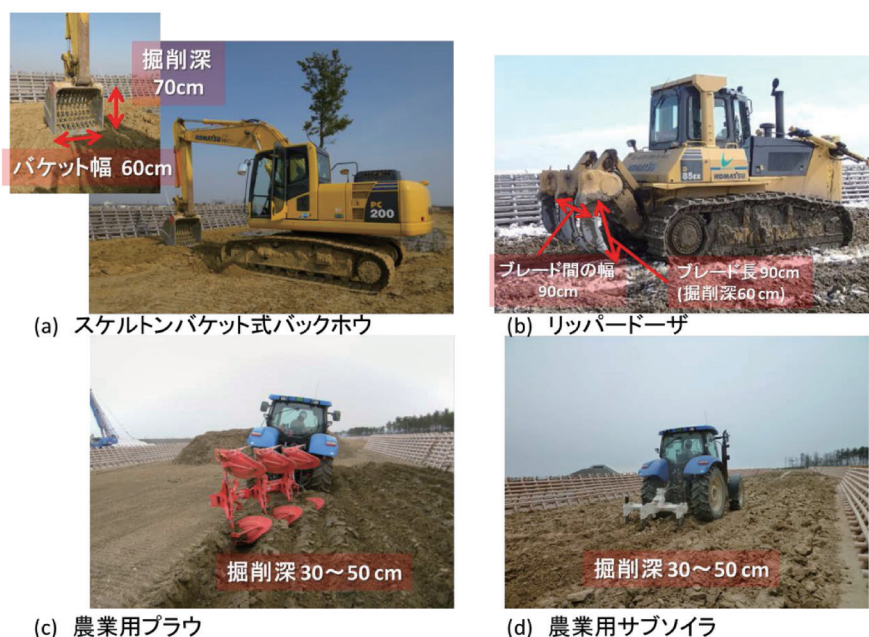
Fig. 3. 植栽基盤盛土の掻き起こしに用いた機械類 (写真提供: 仙台森林管理局)  
Machinery used for tikkages in berms.

海岸防災林の生育基盤として盛土を造成した後、スケルトンバケット式バックホウ、リッパードーザ、および農業用プラウとサブソイラを用いた耕起工を実施した盛土の鉛直断面内における土壌硬度分布を Fig. 7 に示した。貫入試験の結果から、耕起工を実施したいずれの盛土においても、断面内で S 値  $\leq 1.0$  cm/drop が 10 cm 以上の厚さで、鉛直方向に連続する箇所が存在している様子が捉えられた。名取 10 工区の 11 ~ 13 m 地点の深さ 10 ~ 50 cm 深でみられる S 値  $\leq 0.7$  cm/drop を示した「固結」部分は、木材チップが地表面に仮置きされていた箇所に相当し、耕起未施工箇所を示している (Fig. 7a)。また、名取 2 工区、亘理 5 工区の盛土内には、S 値  $\leq 1.0$  cm/drop を示す、細い筋状の「硬い」~「固結」箇所が認められた (Fig. 7b, c)。これは、リッパやサブソイラのブレードが引っ掻き残した痕跡と考えられる。その一方で、いずれの耕起工施工盛土においても、土壌断面内のかなりの面積を占める箇所が「軟らか」と判定され、スケルトンバケットやリッパ、農業用プラウ、サブソイラなどのブレードによって盛土断面内が掻き起こされ、柔軟化した様子が確認された。さらに、いずれの耕起工施工箇所においても、耕起完了から 1 ~ 20 ケ月を経過していたにもかかわらず、盛土断面の多くの部分が「軟らか」と判定され、それが調査実施時においても持続されている様子が捉えられた。また、事業着手初期に造成された未耕起盛土で発生しているような長期にわたる水溜まりの存在も認められなかった。各耕起工による最大掘削深度は、盛土鉛直断面内における土壌硬度分布の様子 (Fig. 7) から鑑みて、それぞれ、スケルトンバケット式バックホウで 70 cm、リッパードーザで 60 cm、農業用プラウとサブソイラの併用で 55 cm 程度と推定された。ここで推定された最大掘削深度は各種機材のバケット長およびブレードの掘削深 (Fig. 3) と良く対応していた。

生育基盤盛土における土壌硬化や緻密化、地表面への水溜まりの発生は、圧密による土壌の液相・気相、すなわち、孔隙割合の減少と、それに伴う固相割合の増加、さらに透水性が低くグライ化が生じるような土層の存在に起因しているものと考えられた (Table 3)。よって、これらの解消には土壌の物理矯正が基本となる。つまり、水溜まりの解消には、土壌の孔隙率の増加や亀裂の作成により、圧密を解消し、より高い透水性を確保するための作業が有効である。仙台森林管理署は、各現場の状況や各工区の施工者の実情に合わせて、スケルトンバケット式バックホウやリッパードーザ、あるいは農業用機材を活用して、硬く締め固まった生育基盤盛土に対して耕起工を実施し (Fig. 3)、生育基盤の水溜まりの解消や植栽面の柔軟化を図っている (伊藤 2015, 村上 2015)。

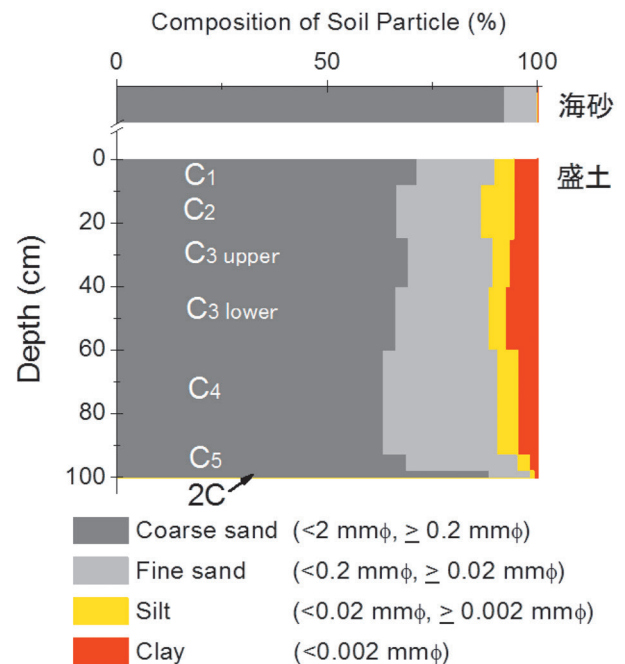
Fig. 5. 荒浜 8 工区の盛土の層位ごとの粒径組成  
海砂は同試験地近隣の貞山堀脇土手の元地盤より採取した。  
Soil profile of particle size compositions in berm at Arahama 8 district.

荒浜 8 工区の土壌断面調査時における断面情報を Table 2 に、一般理化学特性データを Table 3、粒径組成分析の結果を Fig.5 に示した。造成された盛土の土性は壤質砂土であり（Table 2）、盛土工を施した層の土壌は 7 割程度が砂で、残りの 3 割は細砂以下（粒径 0.2 mm 未満）の粒径成分で構成されていた（Fig.5）。近隣の貞山堀土手から採取した海砂由来の土砂の粒径

組成と比較すると組成が大きく異なることが明らかとなった（Fig.5）。

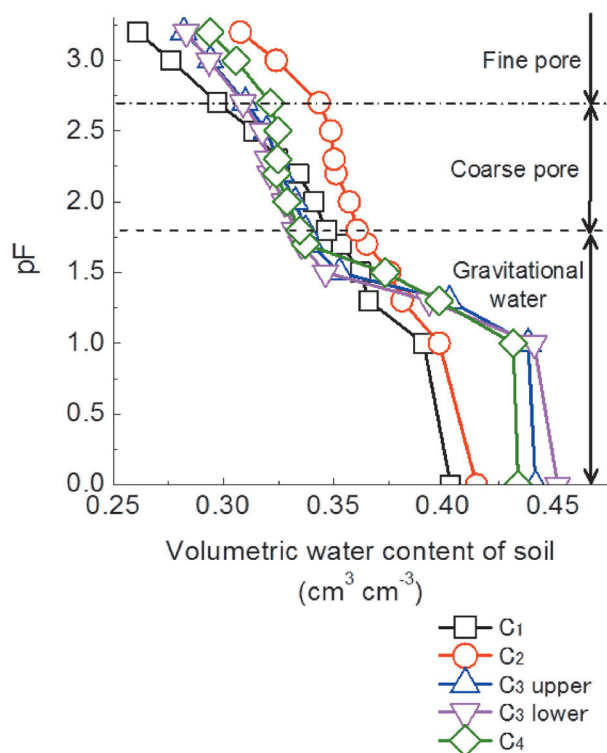
Fig. 6. 荒浜 8 工区の盛土の pF - 水分曲線  
Soil water content characteristic curves in berm at Arahama 8 district

vol% の範囲にあったが 細孔隙量に対して粗孔隙量は全般に少なかった。特に、C1、C2 層では粗孔隙量が 10vol% 以下であり、著しく低かった (Table 3)。こうした孔隙組成を背景として、盛土の三相組成は固相率が 50vol% 以上であり、土壌が密に詰まっていることが示された (Table 3)。最大容水量は C3 層上部を除いてほぼ全孔隙量に匹敵した。最小容気量はマイナス値を示していたが、いずれもほぼゼロ付近の値を示した。最小容気量が多少なりともマイナス値を示したのは、飽水処理によって盛土土壌が膨潤したことに起因した結果と推察された。特に容積重が高く、土壌が著しく密に詰まっていた C1 ~ C4 層について、加圧板法によって作成した pF - 水分曲線を Fig. 6 に示す。素焼き板処理において粗孔隙とされる孔隙の吸引圧は pF 2.7 以下であるが、加圧板法により求められた pF 2.7 以下に相当する粗孔隙量は 7 ~ 14vol% と算出された。また、重力水に相当する pF 1.8 以下 (日本土壌肥科学会 土壌標準分析・測定法委員会, 2004) の孔隙量は 5 ~ 12vol% と算出された。pF 1.8 以下、および 2.7 以下に相当する孔隙量は、特に C1、C2 層で、それぞれ 5.6、5.4vol%、および 10.6、7.2vol% を示し、著しく低かった (Fig. 6)。

範に存在した (Fig. 4)。更には 10 ~ 30 cm の深さ、および Line ①、③には 80 cm 以深に 0.7 cm/drop 以下の「固結」した硬盤が層状に存在することも確認された (Fig. 4)。このような「固結」した層 (C2、C3 層上部に相当) では、全孔隙量に対して粗孔隙量が低い傾向を示し (Table 3、Fig. 6)、透水係数も低い傾向にあった (Table 3)。長谷川 (1985) は、こうした固結層の形成は、低接地圧のブルドーザで繰り返し整地された箇所で見られる現象としている。また、80 ~ 100 cm 深の深部にみられた固結層は、運土～整地の作業が何回か (本調査における固結層の観察結果からは、地表から 100 cm 深までの造成では少なくとも 2 回) に分けて行われたことを示唆しており、各作業時におけるその時の盛土地表面において、その都度「固結」した層が形成されたものと考えられる。以上から荒浜 8 工区における堅密でかつ透水不良な土層の存在は、締め固めによる土壌孔隙の縮小化、そしてその量の減少に起因した可能性が示唆された。このような土地造成における生育基盤の土壌物理性の不良化は、多摩ニュータウンの建設や大阪万博跡地開発において指摘されてきた (森本 1985, 矢橋・金光 1985, 1987)。今回のような大規模な造成によって造られた生育基盤における土壌物理性は、植栽木の根系発達や活着、生育に影響を与えるものであることから、生育基盤盛土工の施工においては盛土そのものを締め固めないように留意し、盛土上面には重機を乗せずにバックホウのバケットで盛土表面の地均しを行うだけにするなど、盛土造成の仕方に工夫を加える必要がある。
