## 在来工法木造住宅の実大火災実験

上 杉 三 郎<sup>(1)</sup>Saburo Utsugi: Full Scale Fire Test on Japanese  
Conventional Wooden House

**要 旨:** 既存の木造住宅、特に都市の人口密集地における在来工法木造住宅(軸組工法住宅)の防火改修を目的とし、試作した住宅による実大火災実験から既存木造住宅の防火性能の評価を検証した。

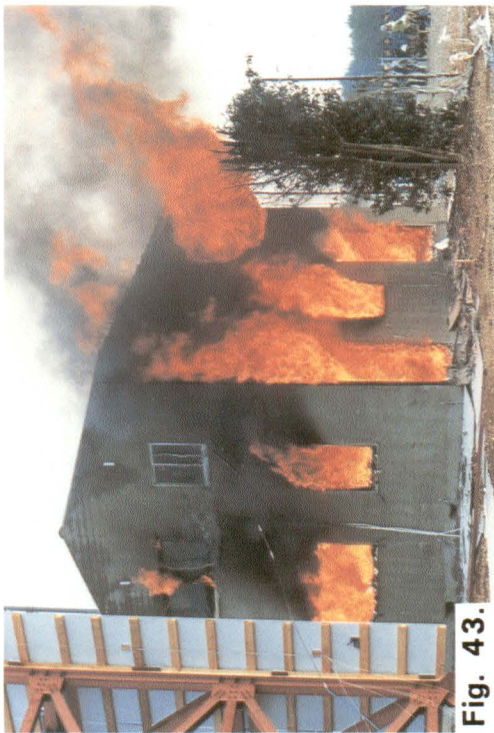
- Fig. 42. 点火後 11 分（北東側）  
Stairway, Japanese style room, lavatory, and kitchen were covered with the spreading fire after 11 minutes (northeast side).  
注：二階寝室⑩から納戸⑫への延焼は簡易防火区画により阻止されている。（写真正面二階左側の部屋）
- Fig. 43. 点火後 15 分，寝室⑩に延焼中，すでに玄関アルミ製ドアは熔融・破壊されて原形をとどめない（南西側）  
Bedroom ⑩ were covered with the spreading fire after 15 minutes (southwest side).  
注：寝室⑩（写真正面二階窓）の窓は破損を受けていないが，寝室⑩のガラス窓からは火炎が噴出している。
- Fig. 44. 点火 20 分後，納戸⑫の階段室側の壁（12 W 2）に延焼（北東側）  
12 W 2 wall in the trunk room ⑫ were caught fire after 20 minutes (northeast side).  
注：簡易防火壁，難燃ドア，線入ガラス窓等による防火区画のための施工方法により納戸⑫への延焼は遅れている。
- Fig. 45. 点火後 26 分，寝室⑩へは他室の窓から噴出した火炎で 9 G 1 の窓が破壊され，そこから炎が室内に侵入した。（南西側）  
Flame spread to the bedroom ⑩ through 9 G 1 window after 26 minutes (southwest side).  
注：この寝室⑩は簡易な防火区画を施した部屋であるために，窓以外からの延焼は遅い。

建物は点火後約 19 分で、1階部分の可燃物は燃え尽き、約 29 分で区画防火を施さなかった2階寝室⑧の屋根が脱落した。約 40 分後に、2階部分も燃え尽き、軸組と外壁モルタル部分を残すだけとなった。約 46 分後に建物は倒壊した。Fig. 38 から Fig. 47 に火災の状況を時間の経過に従って、写真で示した。

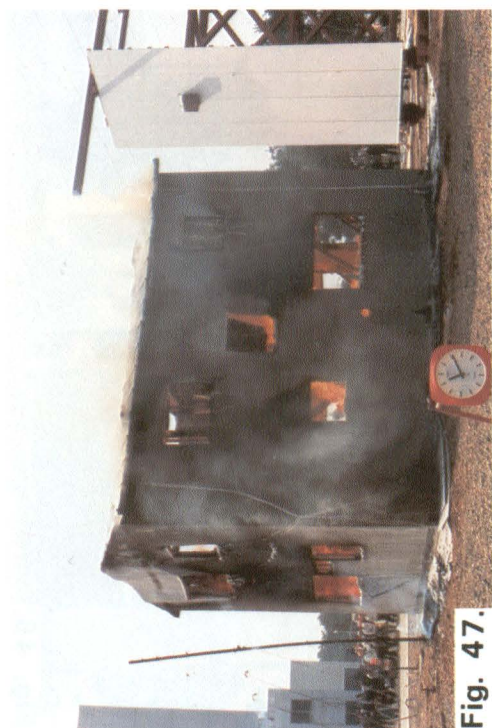
Fig. 47. 点火 40 分後、外壁と屋根の一部を残す 45 分後に全壊（北東側）

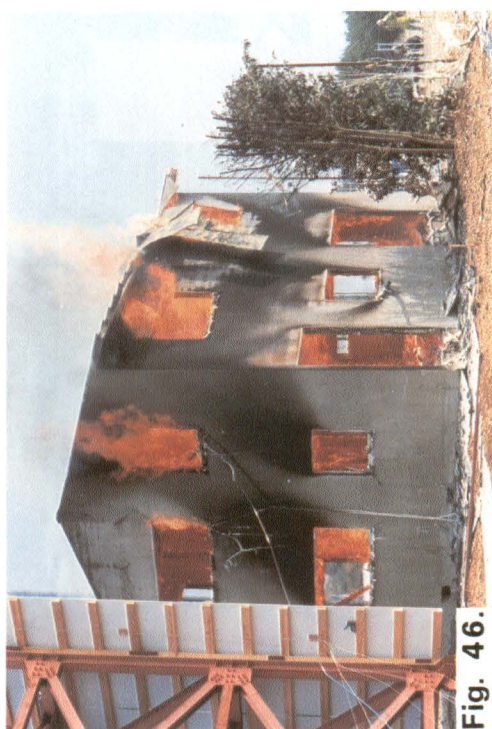
Fig. 46. 点火 34 分後、全域に延焼（南西側）

Test house burn down by the spreading fire after 34 minutes (southwest side).
