冬季の那智川源流で顕著に観察された淡水藻類について

細田育広¹⁾、吉村真由美¹⁾

Freshwater algae dominantly found in the headwater of the Nachi River, Japan during winters

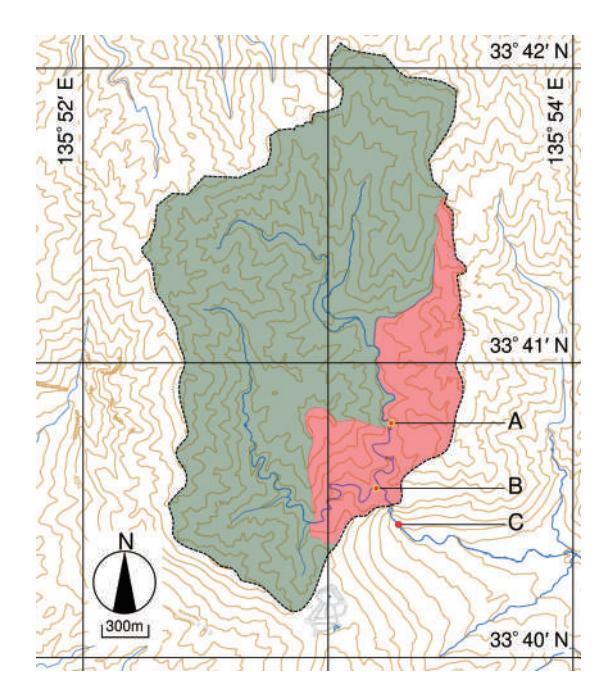
The topographic map was processed using Chiri-inchizu (GSI 2021). Artificial forest rate: 25%, $25\% \le 25\%$ (Nachikatsuura Town, 2001). A–C: Sampling points. される傾向があった。その後、1週間以上経過したとき、 先行 30 日間積算降水量 (AP30) が 80mm 前後を下回ると 西側 2 筋に遷移しつつあった。

源流域は、紀伊半島南東部の北緯 33°41′・東経 135° 53′付近に位置する (Fig. 1)。標高は約 360 ~ 937m の範 囲にあり、約 4.7km²の面積がある (国土地理院 2021 に おける概略値)。源流域全体が熊野酸性火成岩類南岩体の 南縁に位置し、硬堅な花崗斑岩を基岩とする (村山 1954, 荒牧・羽田 1965)。那智川本流 (本谷)は、滝口のすぐ上

源流域の渓流水勢は、滝口から流路に沿って Fig. 1 の A 地点の約 150m 上流までの本谷は、基岩の急崖による 段差を除いて渓床勾配は比較的緩やかであり、渓流の幅 も一部を除いて滝口付近と大きく変わらない。また、現 地調査の際の観察によれば、西谷と比べて集水面積が 相対的に大きい本谷の渓流水量は、西谷よりも目視でわ かる程度に多かった。那智勝浦町観光企画課が撮影した 2019 年 7 月~翌年 1 月の滝姿の写真(私信)によれば、 普段は滝口に至って基岩の節理に沿う 3 筋に分流するが、 一降水量(3 時間以上の間断無く 0.5mm 以上の降水量が記 録された期間の降水量) 50mm 前後で最大約 13m (佐藤・ 佐藤 1930)と推定される滝口幅一杯の流れとなり、少な くとも降水終了後 10 時間は 3 筋に分流しない状態が維持

現地調査は 2019 年 1 月と 6 月、および 2020 年 1 月と 12 月の計 4 回おこなった。そのうち 2019 年 1 月を除く 計 3 回、本谷中流部 (Fig. 1 の A 地点)において藻類の採 取を試みた。採取には歯ブラシ (AEON L263H)を用い、 渓流水中の岩肌を刮ぎ、ブラシに絡まった藻類を渓流水 で満たされたガラス製 20mL カウンティングバイアル (AS ONE 2-4528-03) に入れて密閉した。また、藻類採取地点 および西谷の本谷合流手前 (Fig. 1 の B 地点)、滝下 (Fig. 1 の C 地点)の3 箇所で渓流水を 100mL ポリビン (AS ONE 5-002-02) に満水採取した。採取試料は断熱性容器に 入れ、保冷剤で低温を維持して持ち帰り、約5℃保温の 冷蔵庫で保管した。

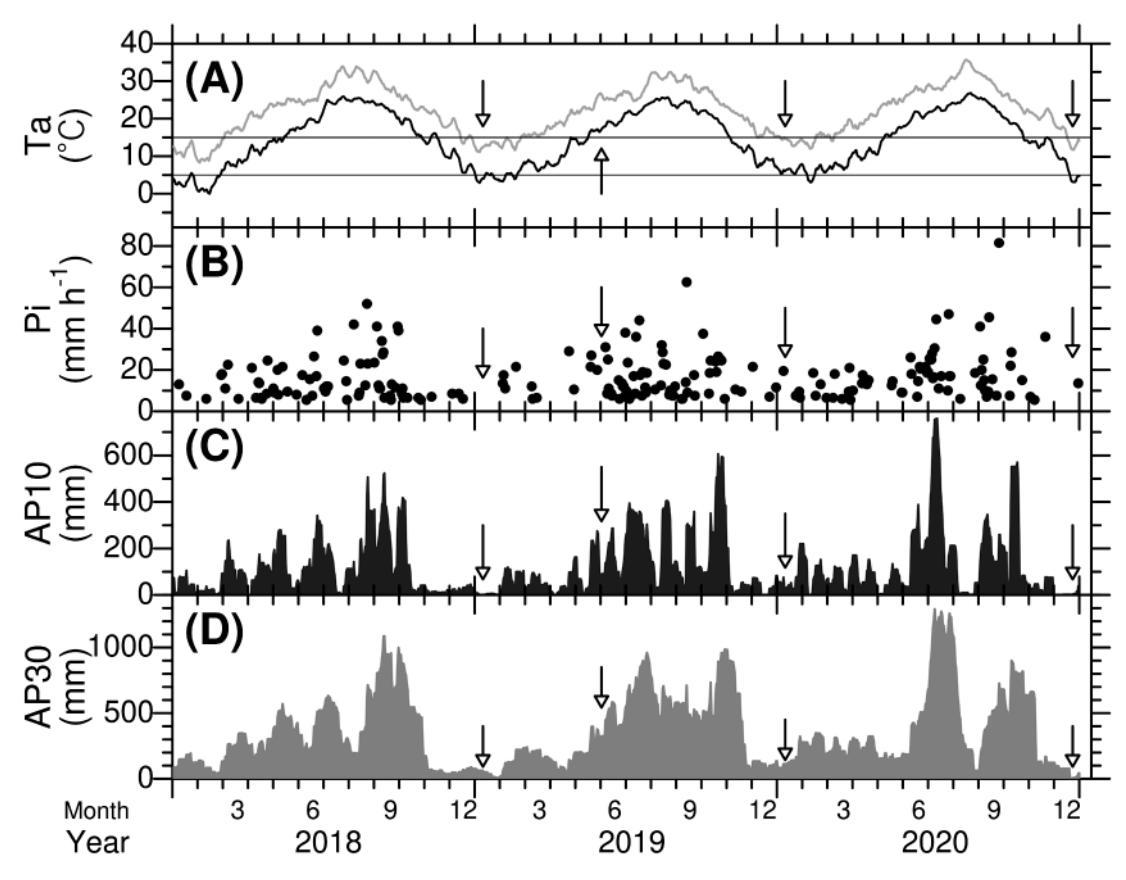
Fig. 2. Daily air temperatures in Shingu and rainfall conditions in Irokawa from 2018 to 2020. Shingu and Irokawa are the observation points of AMeDAS (JMA 2021) near the headwater. Arrows indicate field survey days. A: 10-day running mean of daily maximum (light gray line) and minimum (dark gray line) temperature (Ta; horizontal lines indicate 5°C and 15°C), B: daily maximum hourly rainfall (Pi; >5mm h⁻¹), C: 10-day antecedent rainfall (AP10), and D: 30-day antecedent rainfall (AP30).

また、2018 ~ 2020 年における、新宮の最高・最低気温 の 10 日間移動平均および色川の日最大時間降水量 (Pi, > 5mm h⁻¹)、先行 10 日間積算降水量 (AP10)、AP30 の経過 を Fig. 2 に示す。冬季の各調査日の気象条件を比較する と、2020 年 1 月時は 2019 年 1 月時よりも冷え込みが弱く、 2020 年 12 月時はさらに高めで推移していた (Fig. 2A)。Pi は、2019 年 1 月時の前 60 日間の最大値が 8.5mm h⁻¹ であっ たのに対し、2020 年 1 月時は 39 日前に 21.5mm h⁻¹、2 日 前に 19.5mm h⁻¹、2020 年 12 月時は 33 日前に 36mm h⁻¹ を それぞれ記録していた (Fig. 2B)。AP10 は 2019 年 1 月時 と 2020 年 12 月時に 0.5mm 以下だったのに対し、2020 年 1 月時は 30mm を超えていた (Fig. 2C)。AP30 は 2019 年 1 月時に 62.5mm、2020 年 1 月時に 113.5mm、2020 年 12 月時は 12 日前の 1 回の降雨による 2.5mm であった (Fig.

藻類群集が繁茂していた 2019 年 1 月時と 2020 年 12 月 時は、直近の降水強度が小さく、先行降水量も少なかっ た点が共通する (Fig. 2)。ただし AP30 は、藻類群集が最 も繁茂していた 2019 年 1 月時が 62.5mm、2020 年 12 月 時が 2.5mm であり、前 60 日間の最大 Pi (Pi60) は、2019 年 1 月時が 8.5mm h⁻¹ (29 および 37 日前)、2020 年 12 月 時が 36mm h⁻¹ (33 日前)であった (Table 1)。この藻類群 集にとっては、降雨強度が繁茂状況に大きく影響すると 推察される。

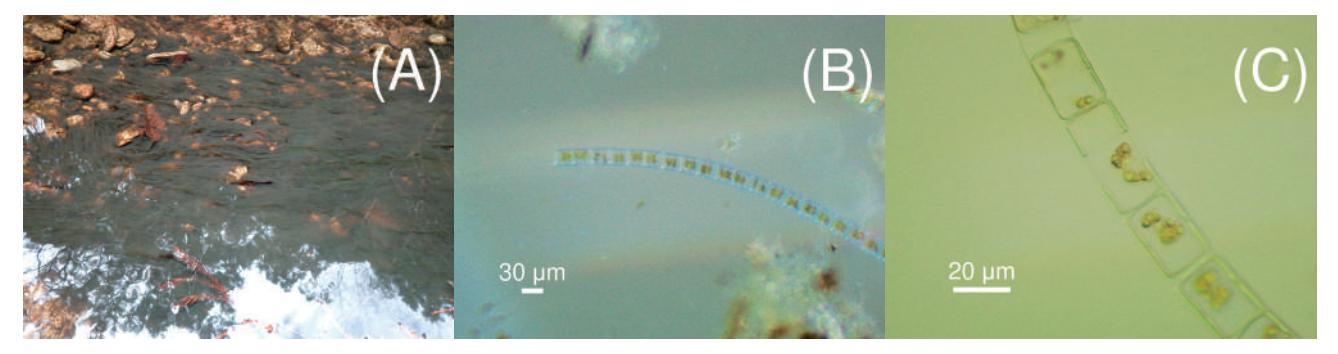
Photo 1. Appearance and microscopic forms of the filamentous algae in the headwater of Nachi River.
A: growing state in January 2019, B: microscopic appearance (obliquely irradiated using a white LED penlight), and C: microscopic appearance in iodine solution.

2019年1月に本流を遡上した際には、暗緑灰色の糸 状藻類群集が、渓流水中の広い範囲で観察された (Photo 1A)。糸状藻類の群集は、主として基岩や小礫の表面に形 成され、水勢が弱く水深が浅い区間では全面的に繁茂し ていた (Photo S1)。長いものは1本が5cm 程に伸び、緩 い水流でも逆らわずに揺らめく柔軟性が認められた。

顕微鏡観察による形態分類に基づく、2020年12月に 採取した藻類 (Photo S4)の種構成を Table 2 にまとめた。 優占的な糸状藻類 (Photo 1B)は、円筒形の細胞が細長く 糸状に縦列し、細胞の中間で破断する H 片構造を示す (Photo S5–S8)。優占的糸状藻類 43 本の計 88 個の細胞の 列幅は 9.3 ~ 33.5µm (平均 20.7µm,標準偏差 4.8µm)、細 胞 1 個の長さは列幅の 0.75 ~ 2.4 倍 (平均 1.4 倍、標準偏 差 0.4 倍)であった。個々の細胞の形態 (Photo S9)は珪藻

の Melosira varians に類似するが、球形の増大胞子 (山岸 編 1999) が見られず、色素体が粒状で黄〜緑色を呈する ことなどから珪藻でないと判断された。また、色素体に ヨウ素デンプン反応は生じないため (Photo 1C)、ピレノ イドを有する糸状の緑藻ではなく、緑藻ではあるが同じ くピレノイドを欠き形態的に類似する Micospora sp. (月 井 2010) とは細胞壁や色素体の形状が異なり、トリボネ マ属 (Tribonema spp.) と鑑別された。この優占的糸状藻類 の細胞形態は、2020 年 1 月採取試料から検出された糸状 藻類と同一であった。
