# 2008 年岩手・宮城内陸地震後に発生した 2 次的な斜面崩壊の地形・地質的特徴

# Topographical and geological characteristics of the landslide induced after the 2008 lwate-Miyagi Nairiku Earthquake

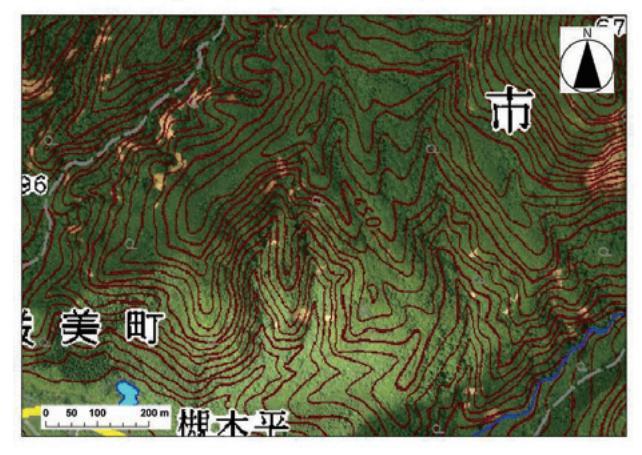
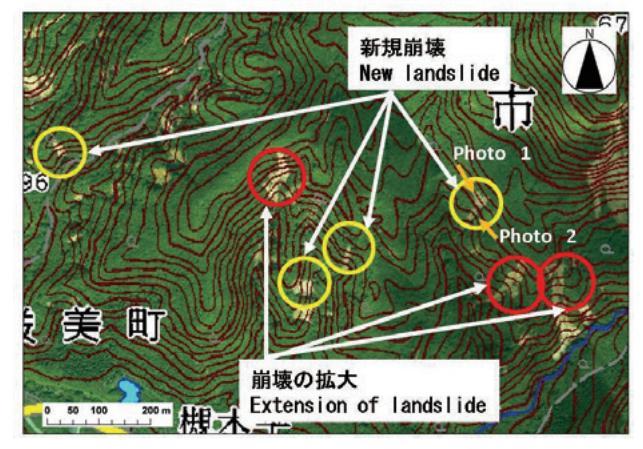
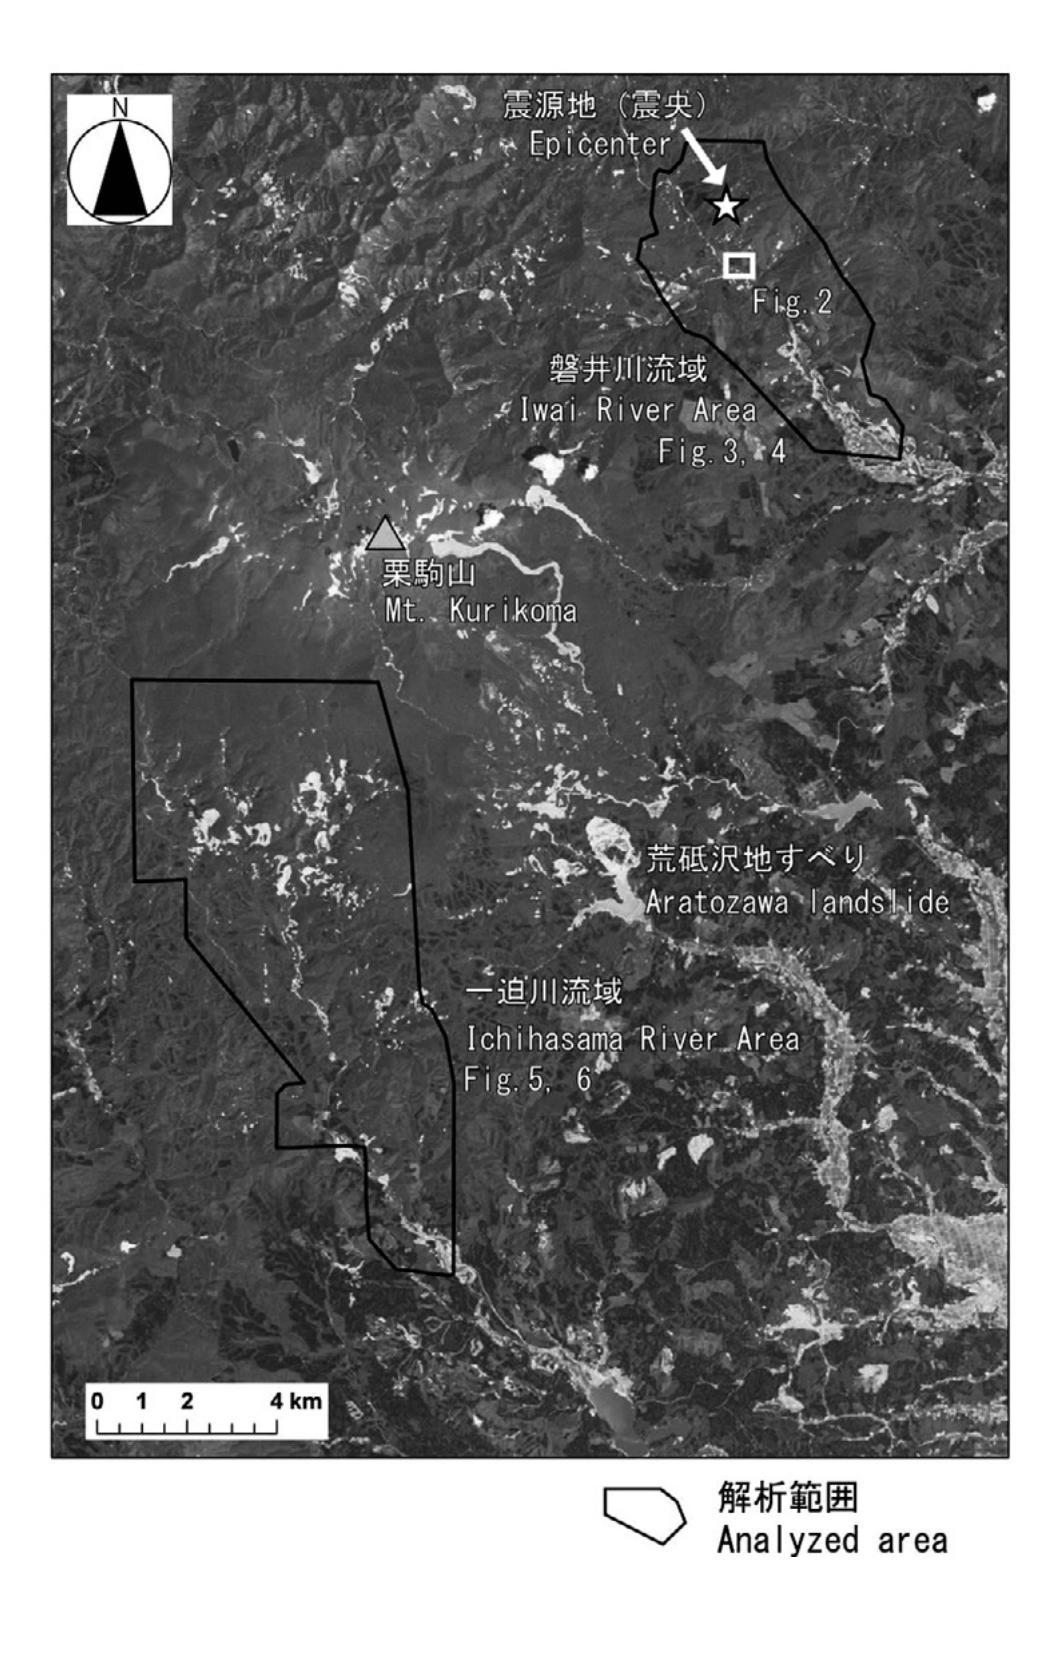
- Fig. 2 岩手県一関市槻木平地区の地震直後の崩壊の分布と3か 月後の崩壊の拡大および新規崩壊の発生。空中写真(オ ルソ画像)は2008年6月14日の地震直後および3か月 後の2008年9月に林野庁により撮影された。等高線図 は1/2.5万地形図「高檜能山」を使用した。等高線間隔 は10m。
- Fig. 2 Distribution of the landslides immediately after the earthquake, and the extension of landslides and the occurrence of new landslides within three months of the earthquake in Tsukinokidaira Area, Ichinoseki City, Iwate Prefecture. These aerophotographs (ortho images) were taken of a picture by the Forestry Agency in June (immediately after the earthquake) and September (during three months after the earthquake). We use the 1/25000 topographical map (unit 10m) 'Takahinoyama' by Geospatial Information Authority of Japan.

本研究の調査対象地域は岩手県一関市市野々原から 祭畤にかけての磐井川流域と宮城県栗原市花山の一迫 川流域である (Fig. 1)。調査地では Fig. 2 に示すように、 地震後3ヶ月が経過した時点で地震直後に発生した崩 壊地の拡大、あるいは新たな崩壊の発生(以降、新規 崩壊とし、崩壊地の拡大とは区別する)が認められる。 震源は磐井川流域内に位置する (Fig. 3)。1/10 万栗駒 地熱地質図 (栗駒地熱地質編集グループ 1986) および これまでの現地調査から、磐井川流域の地質は主に第 三紀中新世中期~後期の砂岩、シルト岩、凝灰岩など からなる海成層 M1t、M1a、M2l、M2m、M2b で構 成されており、その上位層として第三紀安山岩溶岩及 び貫入岩類などからなる Tal が分布する (Fig. 4)。磐 井川流域の調査対象範囲で最も大きい崩壊は、市野々 原地区の磐井川右岸で発生した地すべり性の崩壊であ る (Fig. 3) 。それより上流側では、規模は小さいもの の多くの崩壊が発生している。一迫川流域は震源地か らおよそ 20km 離れているが、後述する通り、震源地 周辺よりも崩壊の発生が顕著であり、温湯温泉より上 流側で発生面積が大きい (Fig. 5)。対象範囲には北村 (1986)が北川溶結凝灰岩とした第三紀鮮新世後期~ 第四紀更新世前期の溶結凝灰岩 PPw が広く分布する (Fig. 6)。また、Fig. 6 に示す地質図では第三紀中新 世後期~鮮新世前期の湖成層 PM が一迫川沿いに分布 するように示されているが、その層は北村 (1986) が 小野松沢層としたカルデラ内に堆積した湖成堆積物の 層であり、調査地域においては PPw の下位に広く分 布する。一迫川下流域では、第三紀の安山岩溶岩及び 貫入岩類などからなる Tal、あるいは先第三紀の花崗 岩 Gr が分布する。上流域では PPw の上層となる第四 紀の安山岩溶岩 Qal が分布する (Fig. 6)。

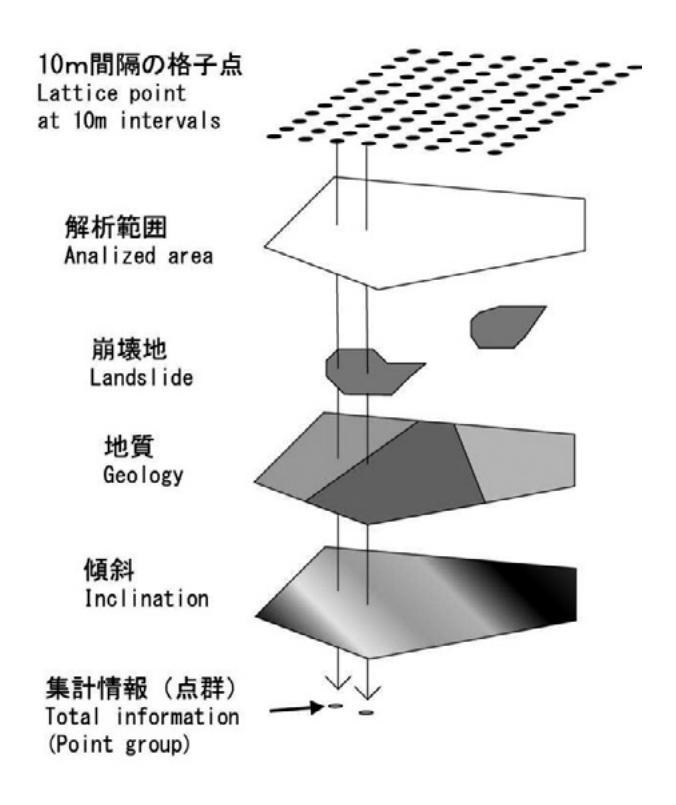
- Fig. 7 解析(集計)方法。ArcGIS 9.3 を使用し、解析範囲に 10m間隔の格子点を重ね合わせ、各点ごとの崩壊の有無 と地質・傾斜情報を集計した。
- Fig. 7 Analysis method. We overlapped the lattice points at 10m intervals by using ArcGIS9.3 within the analysis area, and totaled the distribution of the landslide and geology/ slope inclination information of each point.

新規崩壊の発生箇所の地形・地質的な特徴は、以下の方法で地質および傾斜ごとの崩壊の発生率を算出した (Fig. 7)。まず、10m 間隔の格子点を重ね合わせ、各点の地質と傾斜を読み取った。各点は10×10mの方形の中心(代表点)であり、読み取った点数に100m<sup>2</sup>を掛けると新規崩壊地及び地質・傾斜ごとの

面積となる。傾斜は北海道地図(株)作成の10mメッ シュ標高データ(GISMAP Terrain)を使用して算出し、 5度ごとに階層化した。地質は1/10万栗駒地熱地質図 (栗駒地熱地質編集グループ1986)の区分を基に分類 した。なお、地質図上では一迫川の流路沿いにのみの 分布となっている PM については、前述のとおり、こ の層の上位に PPw が堆積し、キャップロック状の構 造となっていることが北村(1986)などの報告で知ら れている。また、後述するが、この地質構造が地震時 の崩壊の発生に影響を与えていることが指摘されてい る。このことから、PPwとPMについては、一つのユ ニットとして取り扱った。解析範囲全体の地質と傾斜 クラスの組み合わせで定義されるそれぞれのグループ において、

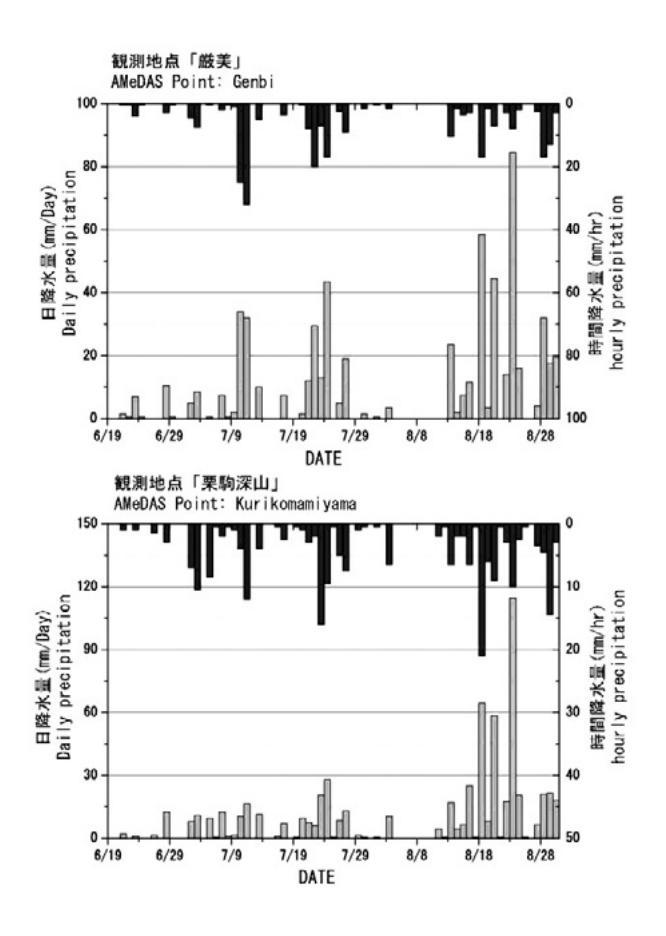
- Fig. 8 磐井川流域(厳美)および一迫川流域(栗駒深山)にお ける地震発生以降のアメダス降水量
- Fig. 8 AMEDAS precipitation after the earthquake in the Iwai River Area (Genbi) and the Ichihasama River Area (Kurikomamiyama)

地震が発生した6月14日以降、8月31日までの降 雨状況をFig.8に示す。磐井川流域(AMeDAS臨時観 測地点「厳美」)では7月11日と12日に時間最大降 水量25mmと32mmを観測した。日降水量は8月24 日に84.5mm(時間最大降水量8mm)を観測した。一 迫川流域(AMeDAS臨時観測地点「栗駒深山」)では 8月19日に時間最大降水量21mmを観測し、日降水 量は8月24日の115mm(時間最大降水雨量10mm) が最大であった。これらの降水量は過去10年間の降 雨記録から、時間最大降雨水量、日降水量それぞれ、 年に1度程度の確率降雨であった。

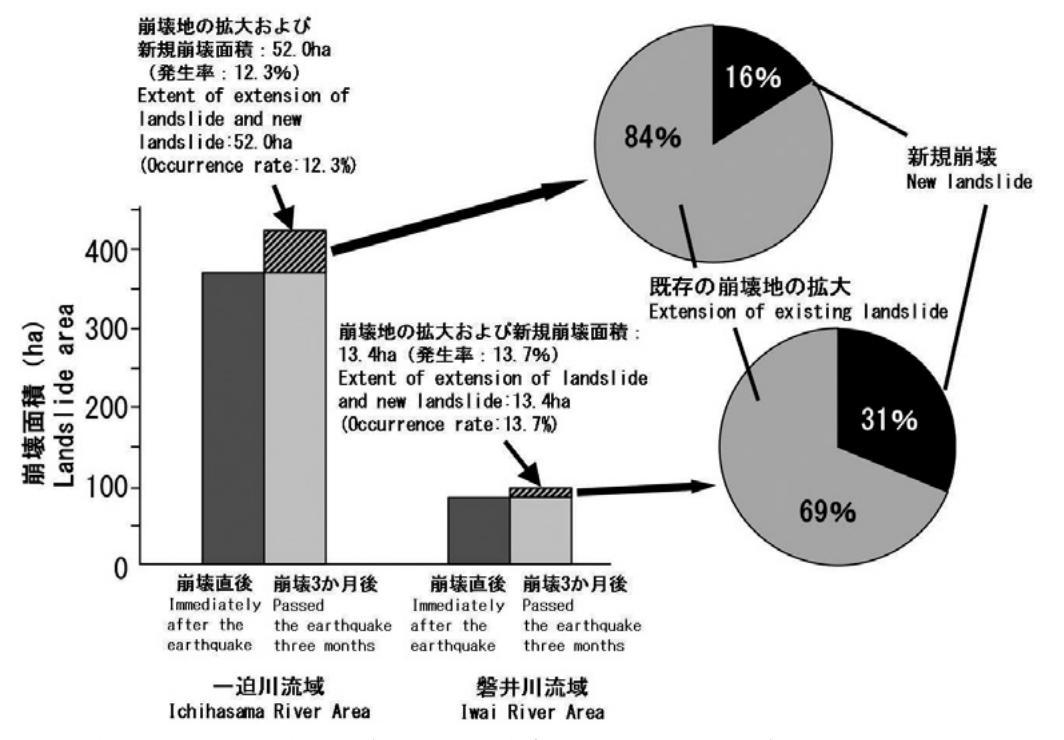
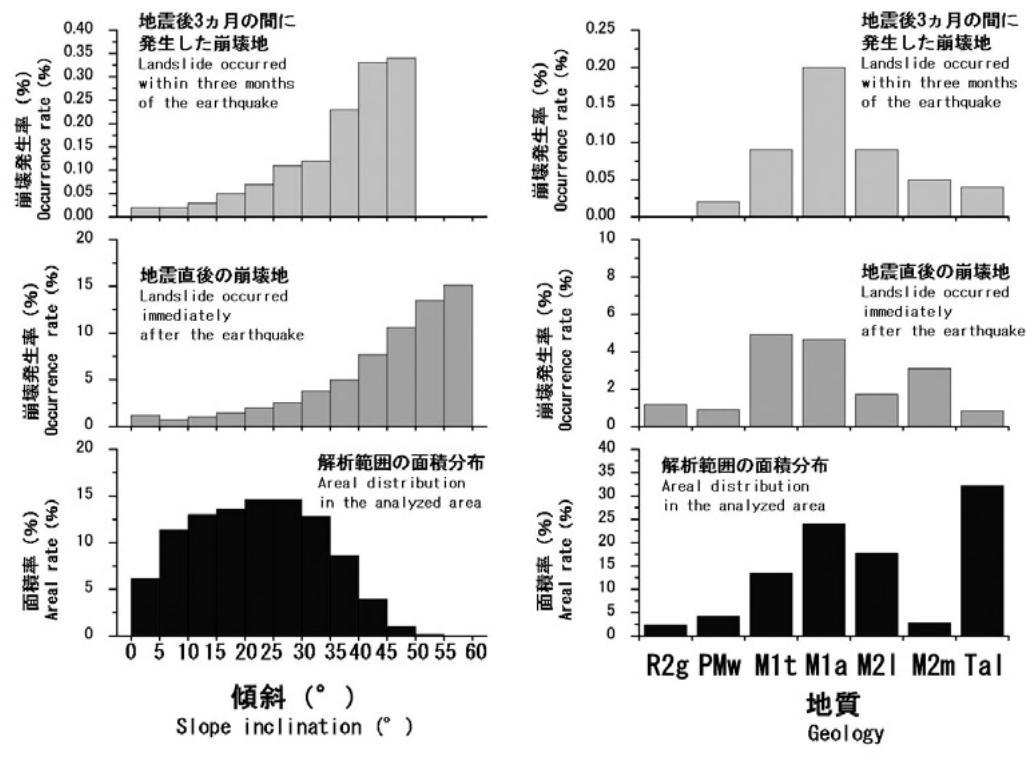
Fig. 10 Relationship between landslides and slope inclination / geology in the Iwai River Area. The lower graph: Areal distribution in the analyzed area; the middle graph: landslide occurrence rate immediately after the earthquake in the analyzed area; the upper graph: new landslide occurrence rate within 3 months of the earthquake in the analyzed area. Geological legends are same as Fig. 6 and Table1.

解析範囲の地質・傾斜区分ごとの面積分布率とFig. 7の方法で集計した地震時に発生した崩壊の地質・傾 斜区分ごとの発生率、および地震後の新規崩壊の地 質・傾斜区分ごとの発生率を Fig. 10、11 に示す。ま た、地震後の新規崩壊の発生率について、地質・傾斜 区分ごとに集計した結果を Table 1、2 に示す。磐井川 流域では、地震後の新規崩壊は地震時と同様に、第三 紀中新世中期~後期の海成層 M1a、M1t、M2l、M2m で発生率が高く、特に第三紀中新世後期海成層(酸性 細粒~火山礫凝灰岩) M1a で新規崩壊の発生率が高い 傾向が認められた (Fig. 10)。傾斜については、地震 後の新規崩壊は地震時と同様に、勾配が急になるほど 発生率が高い傾向があるが、M1a 及び第三紀中新世後 期海成層 (シルト岩・砂岩・凝灰岩) Mlt では 25 度 以上の傾斜で、ほかの地質では35度以上の斜面で崩 壊の発生率が高くなる傾向があった (Fig. 10、Table 1)。地震後に新規崩壊が発生した斜面を現地調査した ところ、複数の亀裂が発生していることが確認された (Photo 1)。これらの亀裂は新規崩壊の発生地点につ ながっているケースが複数認められた。また、いくつ かの場所では湧水が確認された (Photo 2)。

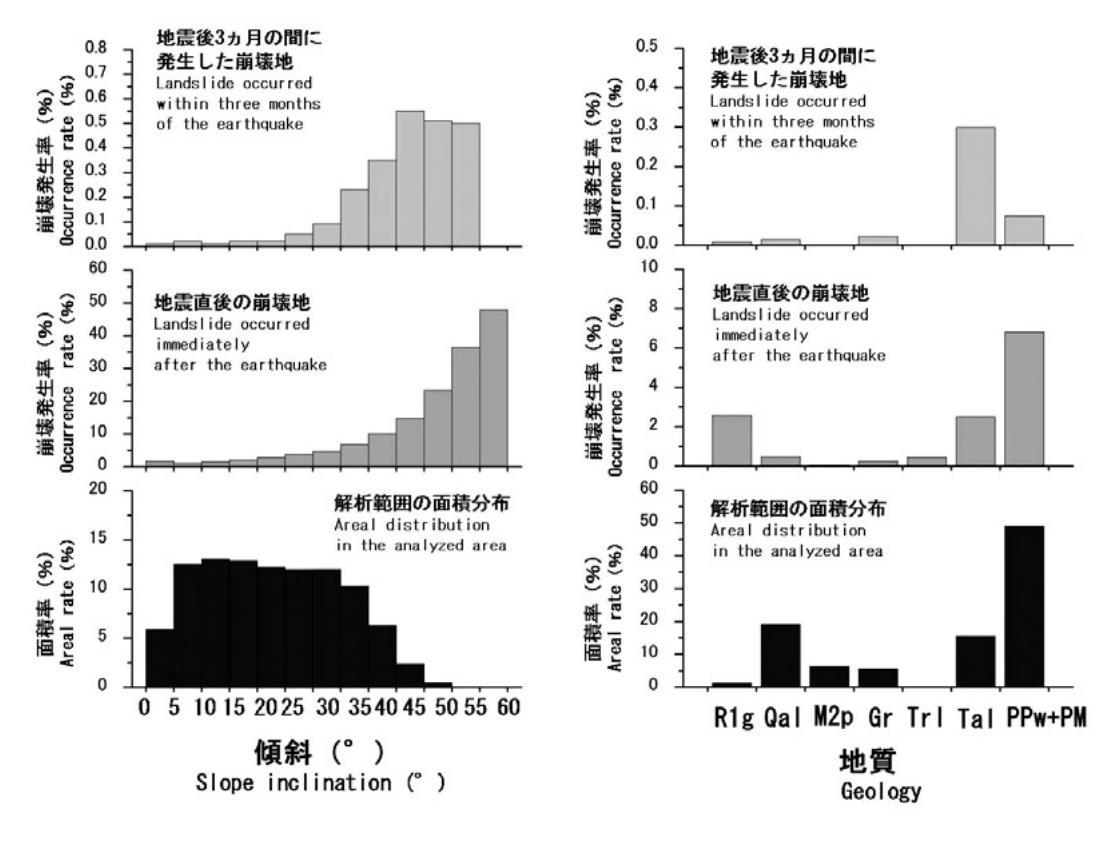
- Fig.11
   一迫川流域における崩壊と傾斜と地質の関係。グラフの解説は Fig.11 と同上。地質の凡例は Fig.8 および Table2 を参照。
- Fig.11 Relationship between landslides and slope inclination / geology in the Ichihasama River Area. The explanation of these graphs is the same as Fig. 10. Geological legends are same as Fig. 8 and Table2.

一迫川流域では地震時には第三紀鮮新世後期~第四 紀更新世前期溶結凝灰岩 PPw とその下層の第三紀中 新世後期~鮮新世前期湖成層 PM のユニットで崩壊発 生率が高く、傾斜は急になるほど高くなる傾向であっ た (Fig. 11)。一方で、地震後に発生した新規崩壊の 発生箇所は、第三紀安山岩溶岩及び貫入岩類などから なる Tal で多い傾向が見られ、傾斜は 35 度以上であ った (Fig. 11 および Table 2)。また、現地調査から新 規崩壊が発生した場所及びその周辺の斜面では磐井川 流域の現場と同様に、亀裂の存在と湧水が認められた (Photo 3、4)。

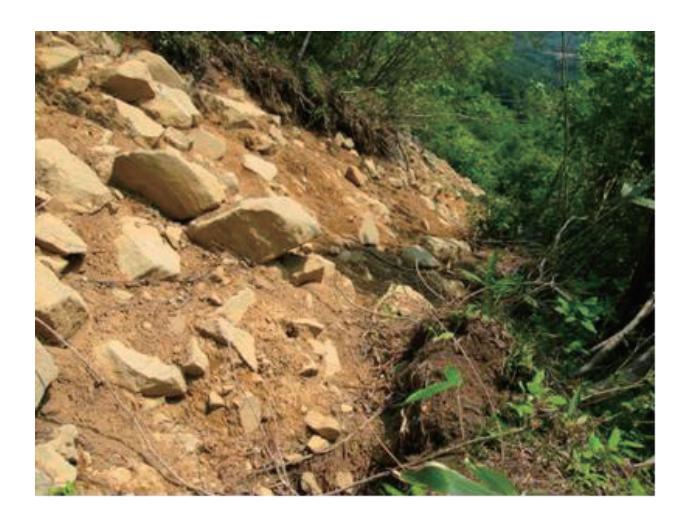
- Photo 1 磐井川流域の新規崩壊の頭部付近で確認された亀裂。位置 は Fig.2 を参照。亀裂は新規崩壊につながっている。
- Photo 1 Crack found near the top of new landslide in the Iwai River Area. Fig.2 shows the taking a picture position. The crack reaches the new landslide.

M1aの、傾斜が25度以上の斜面での崩壊発生率がほ かの地質・傾斜条件に比べ高い傾向にあった。新規崩 壊の周辺の斜面では今回の調査で確認されたほかにも 多数の亀裂が確認されており(村上ら2009)、新規崩 壊が発生した斜面でも崩壊に続く亀裂が確認されてい る(Photo 1)ことから、平松ら(1999)による阪神淡路 大震災の際の調査での報告と同様に、地震時に亀裂が 発生し、それが弱線(面)となってその後の降雨の際 に拡大することで新規崩壊が発生していることが推測 された。なお、新規崩壊の発生していることが推測 された。なお、新規崩壊の発生場所では複数の地点で 湧水がみられることが多く、湧水の存在も地震後の崩 壊の発生に関係していることが示唆されるが、これに ついては十分な調査を行っていないため、今後の検討 事項である。

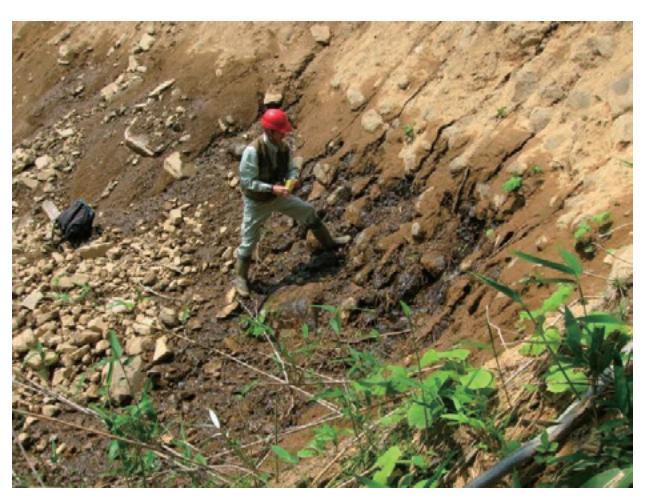
- Photo 2 磐井川流域の新規崩壊地で見られた湧水。位置は Fig.2 を 参照。
- Photo 2 Spring water found on the new landslide in the Iwai River Area. Fig.2 shows the taking a picture position.

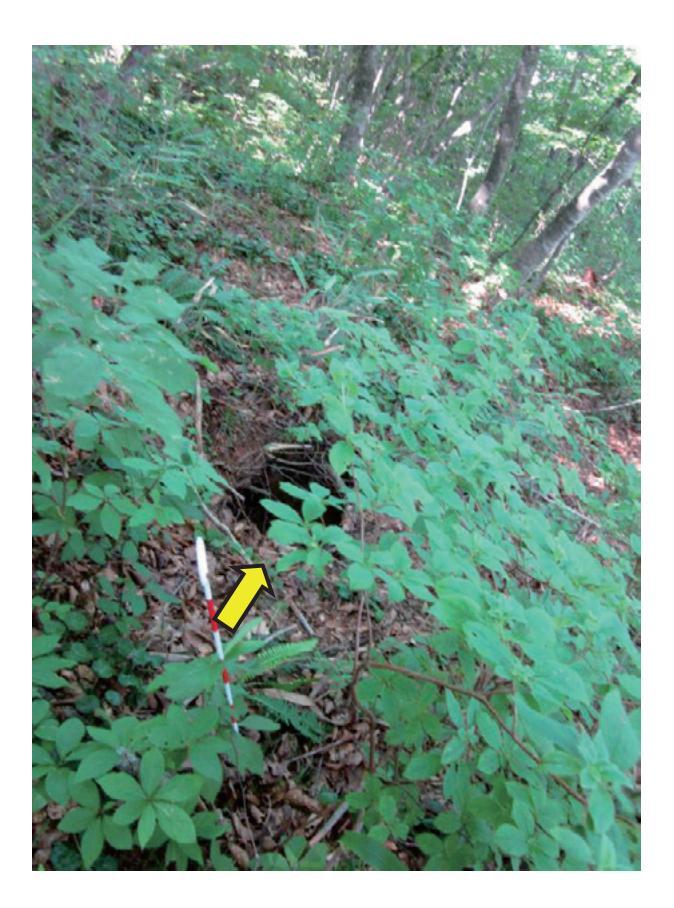
Photo3 一迫川流域の新規崩壊の発生が認められる斜面の周辺で認められた亀裂(矢印)。位置は Fig.13b を参照。

Photo3 Crack found near the new landslide in the Ichihasama River Area (arrow). Fig.13b shows the taking a picture position.

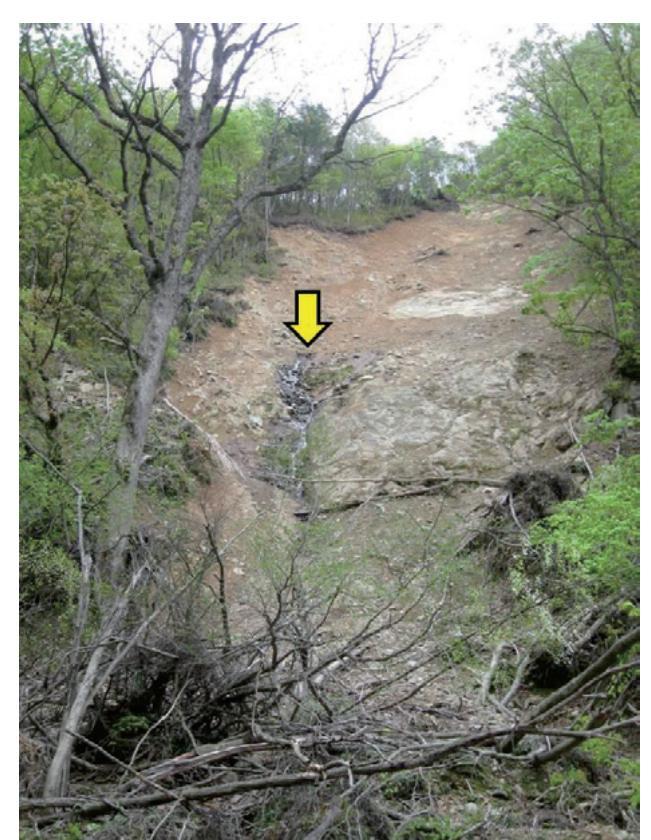
Photo4 一迫川流域の新規崩壊地で見られた湧水 (矢印)。位置は Fig.13b を参照。

Photo4 Spring water found on the new landslide in the Ichihasama River Area (arrow). Fig.13b shows the taking a picture position.

ことが指摘されている。PM とその上位に PPw が分布 する斜面では大丸ら(2011)の温湯温泉上流の調査よ り、崩壊地の背後に存在していた線状凹地に新たな亀 裂が入り、斜面が変形していたことを報告しており、 地震後の崩壊の拡大はこのような変形がみられた斜面 が、その後の降雨を引き金として拡大に至ったものと 推測される。一方で、新規崩壊は地震直後には崩壊が あまり認められなかった第三紀の安山岩溶岩および貫 入岩類などからなる Tal が分布する、傾斜 35 度以上 の斜面で多く認められる傾向があった。新規崩壊が多 く認められる場所における調査は、崩壊斜面が急勾配 なこともあり磐井川流域ほど十分な現地調査は行えて いない。しかしながら、これまでに調査に入ることが できた斜面では、磐井川流域同様の亀裂の発生が複数、 確認されている (Photo 3)。これまでに確認された亀 裂は、磐井川流域で確認されたような新規崩壊につな がるものではなかったが、一迫川流域でも今回の地震 後に新規崩壊の発生が認められた地質・傾斜条件の斜 面では、弱線(面)となる亀裂が地震時に形成されて いることが考えられる。また、これらの新規崩壊の発 生場所においても湧水が認められており (Photo 4)、 湧水の存在と崩壊の発生についても検討していくこと が必要であると考える。

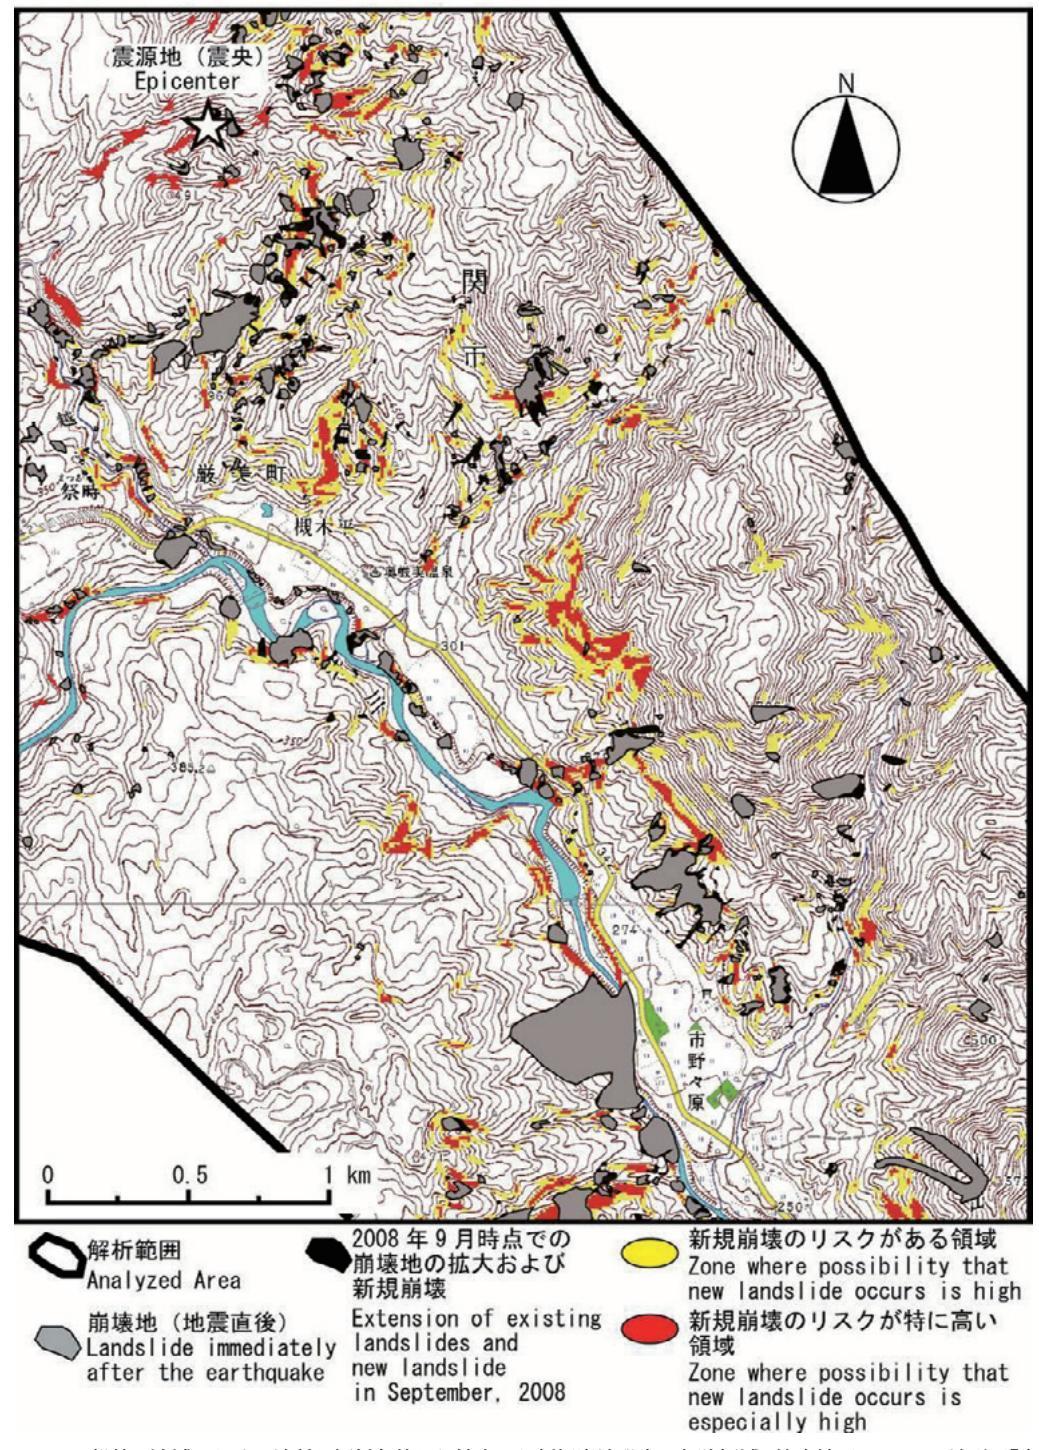
- Fig.12 磐井川流域における地質と傾斜条件から抽出した新規崩壊発生の危険領域。等高線図は 1/2.5 万地形図「真湯温泉」「高檜能山」「栗駒山」「本寺」を使用した。領域の条件は Table1 に記載。
- Fig.12 Zone with possibility that landslides newly occur in the Iwai River Area. We use the 1/25000 topographical maps 'Shinyuonsen', 'Takahinoyama', 'kurikomayama' and 'Hondera' by Geospatial Information Authority of Japan. The zoning condition is described in Table1.

Table 1 および 2 に示された地震後に新規崩壊の発生 率が高かった地質と傾斜条件をもとに、今後、新規崩 壊が発生する可能性が高い領域を Fig. 12 および Fig. 13a、b に示した。両流域とも、便宜的に Table 1、2 において崩壊発生率が0.15%以上の地質・傾斜条件と なる斜面を新規崩壊の発生する可能性が高い領域、0.2 %以上の地質・傾斜条件となる斜面を新規崩壊の発生 する可能性が特に高い領域とした。このうち、Table 2 において沖積層下位段丘堆積物 R1g で傾斜 25-30°の 斜面で崩壊発生率が高くなっているが、これは別の地 質・傾斜条件の斜面の崩壊地からの崩土を崩壊地とし て判読している可能性が高いため、領域からは除外し た。Fig. 12 及び Fig. 13a、13b は地質と傾斜条件のみ から推定したものであり、さらに、地震後の崩壊地の 拡大および 2008 年9月以降に発生した新規崩壊につ いては考慮していないため、崩壊の発生する危険が高 い斜面を厳密には予測しているわけではない。予測す るためには降雨データや震源からの距離および地震動 の伝わり方、あるいは2008年9月以降に発生した崩 壊箇所の情報を追加するなど、さらなる検討が必要で ある。しかし、崩壊した場所と同じ地質・傾斜条件を 持つ斜面を図的に示すことは今後の現地調査を進める うえで有効な指標であると考える。Fig. 12から、磐 井川流域では地震時に崩壊が発生した地質・傾斜条件 の斜面の周辺で新規崩壊が発生する危険性が高いこと が推測された。一方で、一迫川流域では上流側の地震

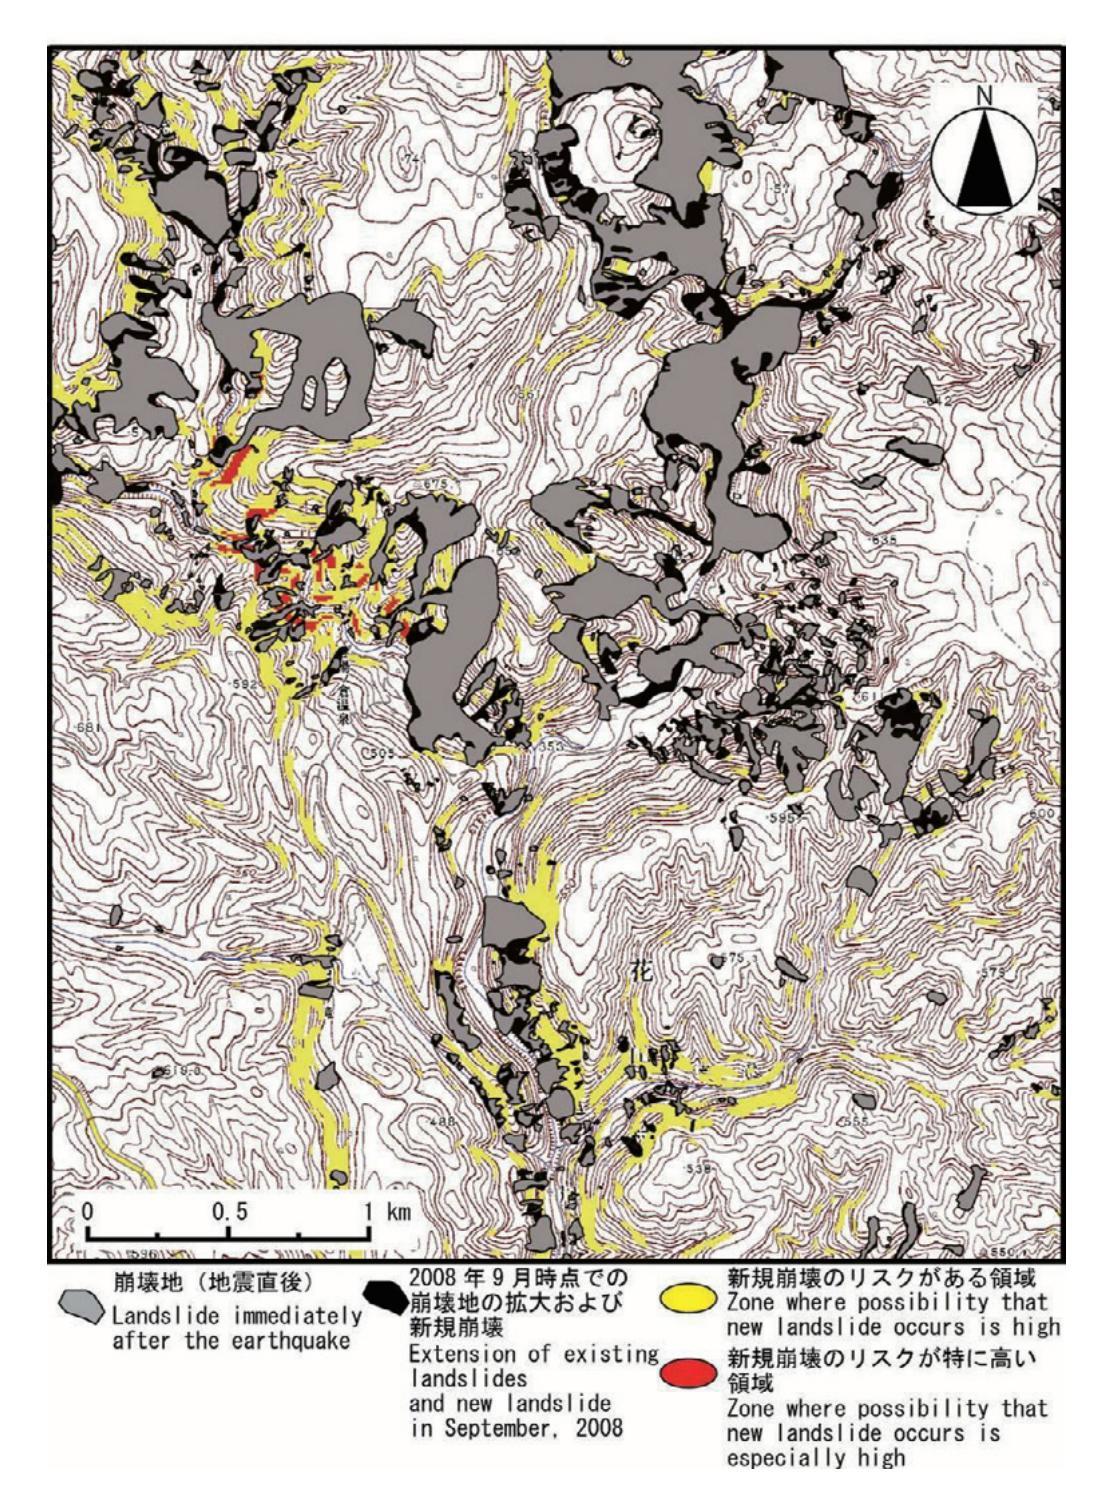
- Fig.13a 一迫川流域における地質と傾斜条件から抽出した新規崩壊発生の危険領域(上流側)。等高線図は1/2.5 万地形図「桂沢」「栗駒山」「軍沢」「切留」「花山湖」を使用した。領域の条件は Table2 に記載。
- Fig.13a Zone with possibility that landslides newly occur in the Ichihasama River Area (upper area). We use the 1/25000 topographical maps 'Katsurazawa', 'Kurikomayama', 'Ikusazawa', 'Kiridome' and 'Hanayamako' by Geospatial Information Authority of Japan. The zoning condition is described in Table2.

時に崩壊が発生した地質・傾斜条件の斜面では新規崩 壊の発生の可能性は高くなく (Fig. 13a) 、下流側の地 震時に崩壊があまり発生していない地質・傾斜条件の 斜面で新規崩壊の発生の可能性が高い (Fig. 13b) とい う結果となった。これは、一迫川流域では地震時の崩 壊の拡大が占める割合が高いこと、Fig. 13a、b で示 した危険性は新規崩壊のみであり、崩壊の拡大につい ては考慮していないことが理由の一つとして考えられ る。しかし、少なくとも地震時に崩壊の発生が少なか った下流域の Tal の分布する傾斜 35°以上の斜面で は、今後の降雨により新規崩壊が起こる可能性が高い と考える。現地調査によると、各流域で新規崩壊が発 生する可能性が高いとした地質・傾斜条件の斜面では、 地震時に形成されたと推察される亀裂が多くの斜面で 見つかっている。このため、このような斜面において は、亀裂が弱線(面)となることで今後の降雨による 崩壊発生の可能性が高いと考える。

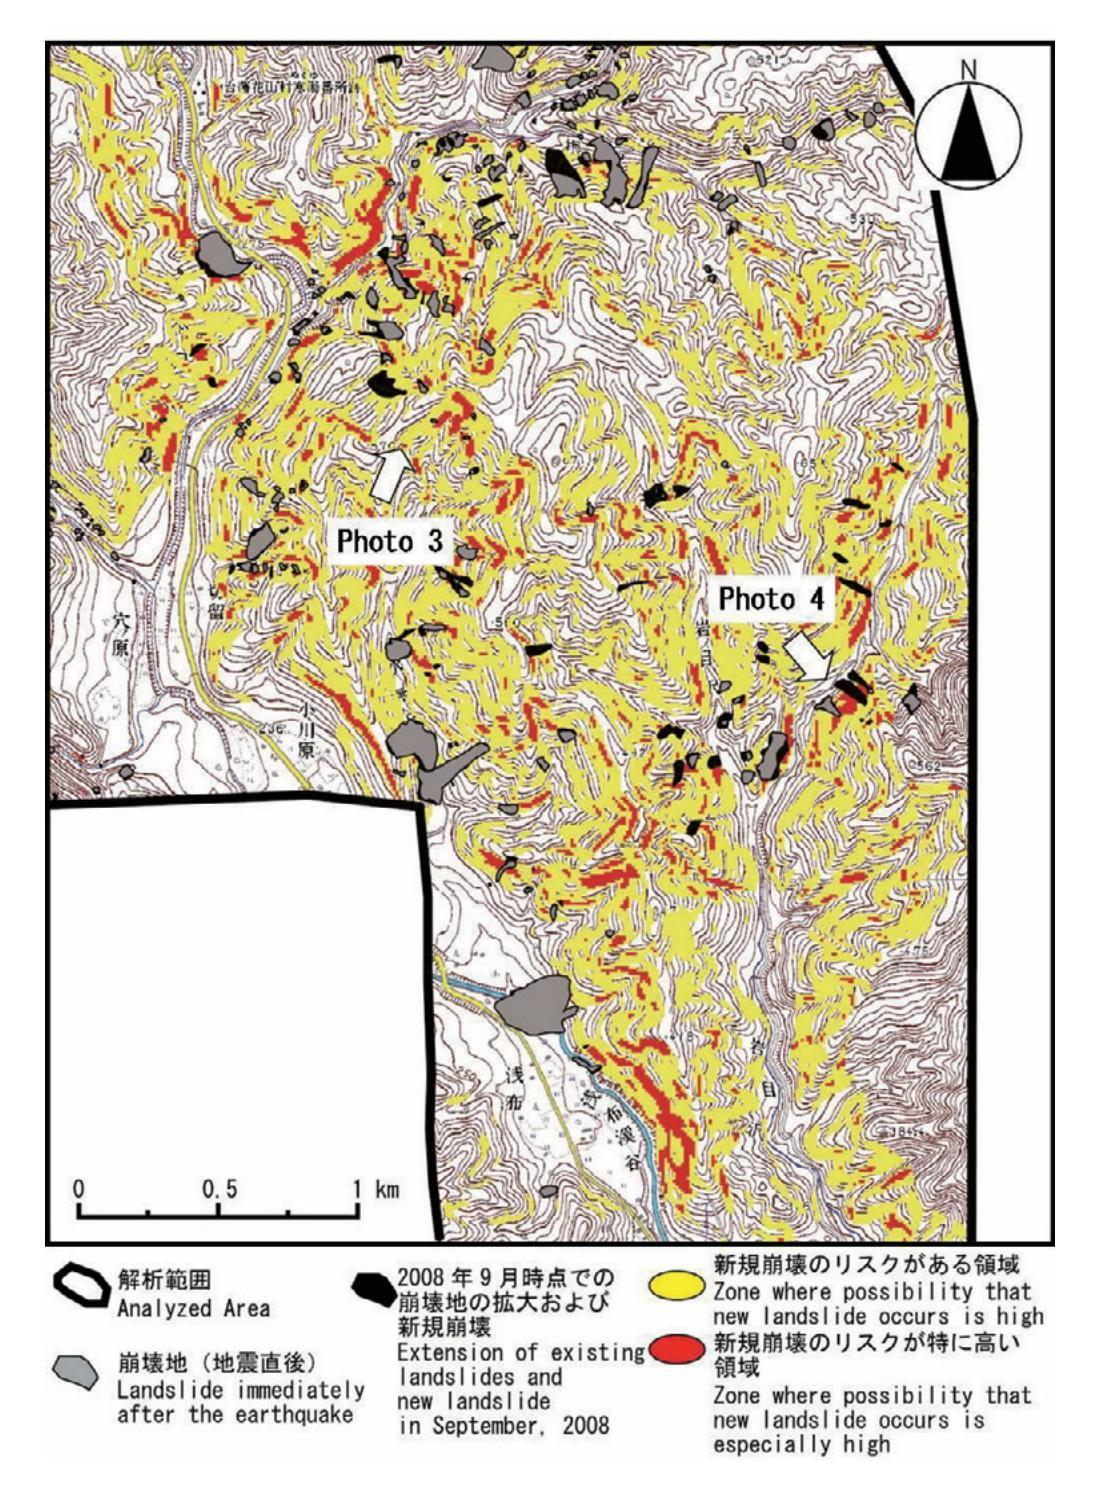
Fig.13b Zone with possibility that landslides newly occur in the Ichihasama River Area (lower area). We use the 1/25000 topographical maps 'Katsurazawa', 'Kurikomayama', 'Ikusazawa', 'Kiridome' and 'Hanayamako' by Geospatial Information Authority of Japan. The zoning condition is described in Table2.
