架橋後 13 年経過した木橋の調査概要と移設実験

Study and Transfer Demonstration on Wooden Bridges served in 13 years

2. 対象橋の概要

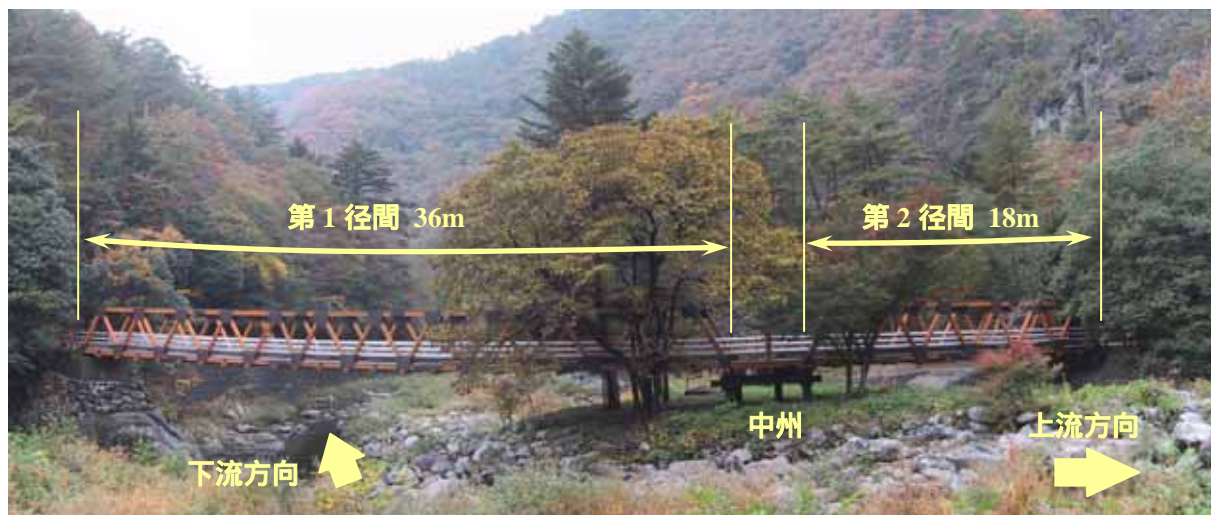
写真1 対象橋梁の全景(2003/11/06 撮影・4枚を合成)

本報告の対象橋梁は、広島県立山野峡自然公園内に位置する下路式木造単純トラス橋「かっぱ橋」である。平成2年(1990年)5月に竣工し、13年後の昨年平成15年(2003年)末に除却、現在は同じ下路式鋼製単純トラス(角型鋼管に木装樹脂塗装仕上げ)に置き換わっている⁸⁾。設置位置の都合から、橋は「くの字」に配置された2径間からなる。第1径間は3m×12ユニットの36.3m、第2径間は3m×6ユニットの18.3m、両径間とも有効幅員2.3m、主構高さ2.7mである。(写真1参照)

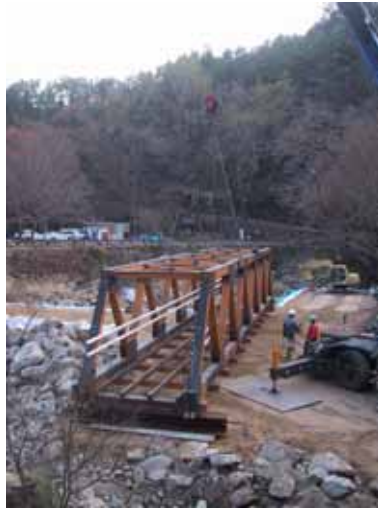
実際の移設実験は2003/12/10午後に行い、1回目往路が15:57開始16:08終了(所要時間12分)、1回目復路が16:13開始16:18終了(所要時間6分)、2回目往路が16:21開始16:25終了であった。

写真3 1回目往路
移動終了後
16:08:42

移設実験は、架橋時の施工条件によって選択される一括架設⁸⁾と同様に、供用中の橋を橋台から切り離し、移動式クレーンなどによって架橋位置から河川内あるいは周辺に移動するものである。橋梁の調査は、形状を保ったままの(AB)に相当するもの以外に、(CD)など局部的な部材調査など主構造体を始めとする部材に接近して調査するものが多い。平地に移動した橋は、足元を気にする事無く部材調査点検が可能になる。主要道路橋などのように供用を中断することができないものを除いて、クレーンによる吊上げ移動が可能な中小の橋梁は、短期的な通行止めを容認することで、調査や補修に伴う架設足場の費用を飛躍的に減じる可能性を持っていると思われる。このことは、調査作業員の安全確保の面に留まらず、調査結果の安定や調査時間の短縮などのほか、作業に伴う周辺環境保全方法の簡略化にも効果をもたらすと考える。

かっぱ橋の実際の架橋工事は、短い第2径間について一括架設した記録があり、主構造体だけではあったが吊り上げの実績があった。そこで吊上げ実績のある第2径間のみを、実際に架橋現位置と移動先の間を1.5往復させた。

当初、第2径間全体をそのまま吊上げようと試みたが、クレーンの吊り上げ能力を超えていた。設計図書を基に推定していたが、付属する雑工作物(手摺、造作用金物・接合具、部材小屋根など)の重量が嵩み、加えて床板自体に含まれる含水

重量、利用者の靴底に付着して持ち込まれる土砂などの想定外の重量の追加があった。そこで急遽床板を取外すことにし、重量を減じた橋を移設することが可能になった。

玉掛け、縁切り、支承取外し等の作業を除くと実際の移動に掛かる時間は僅かであった。計画当初から吊上げ移設を簡便に出来る構造であれば、木橋の軽い特性を生かした方法として、維持管理費用を下げる可能性を持つと思われる。

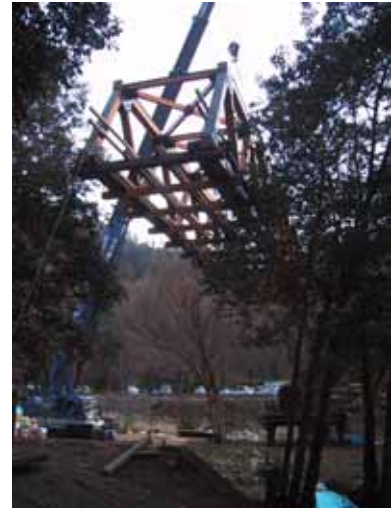
写真4 2回目往路
架橋原位置から吊上げ
16:22:02
