## ドローンが捉えた国内最大級の雪崩の堆積厚の分布 － 巨大な雪崩の痕跡から、将来の雪崩災害に備える －

国立研究開発法人森林研究・整備機構森林総合研究所、国立研究開発法人防災科学技術研究所、新潟大学災害・復興科学研究所の研究グループは、2021年1月10日に岐阜県で発生した大規模な雪崩を対象に、ドローン（小型無人航空機）による写真測量と現地での積雪調査を組み合わせ、雪崩の堆積層の厚さ（堆積厚）の分布と地形条件との関係から雪崩の堆積特性を解析しました。

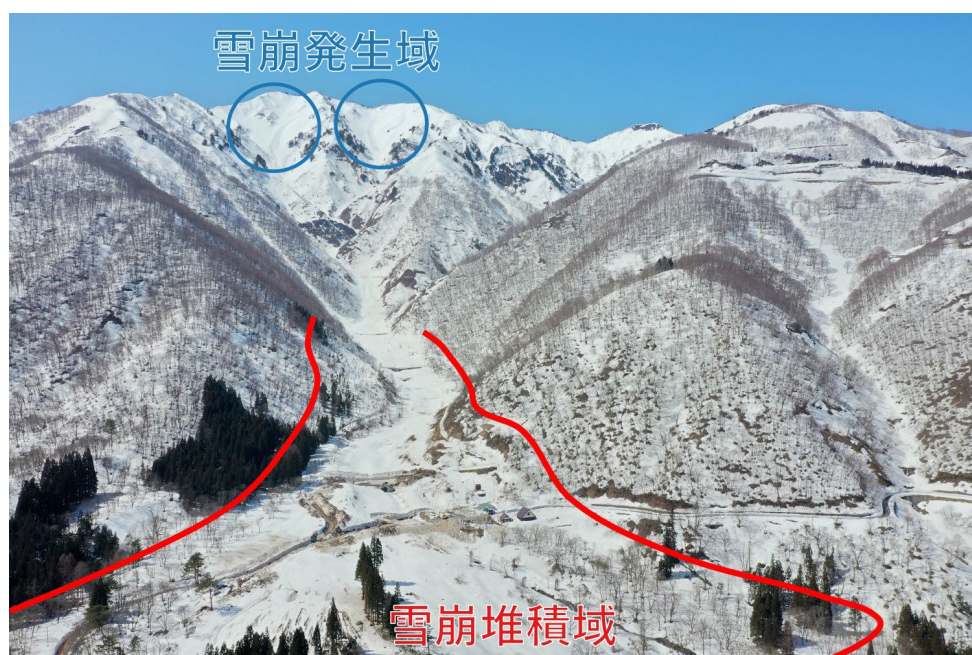
図1 今回調査した巨大雪崩の全体像。空撮写真は、発生域から堆積域までの範囲を示しています。

本研究は、2021年1月10日に岐阜県・野谷荘司山で発生した大規模な乾雪表層雪崩<sup>\*1)</sup>を対象に研究を実施しました(図1)。この雪崩を対象に、これまでに発生要因の解明や、森林が雪崩の勢いを弱める効果に関する調査・研究が実施されています。
