変わりゆくシロアリ生息地と 寒冷地におけるシロアリ対策の必要性

木材改質研究領域
構造利用研究領域

要 旨

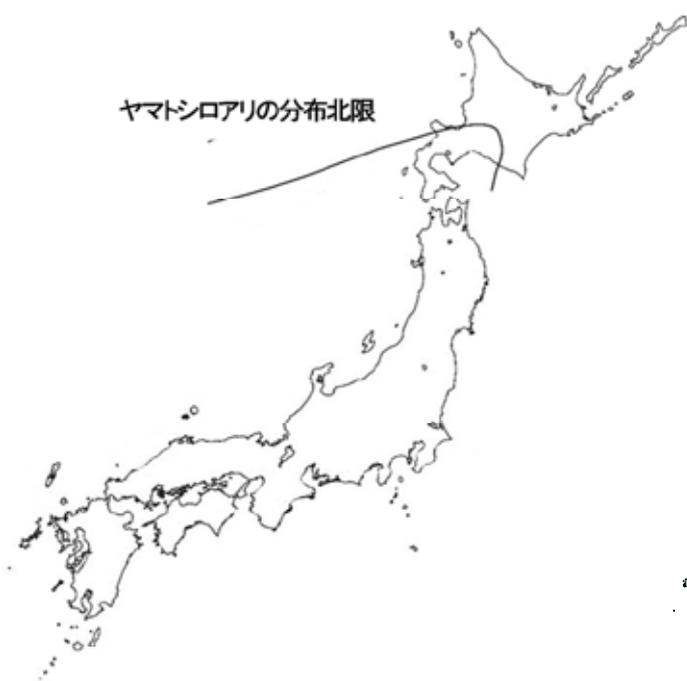
図1 ヤマトシロアリの分布北限
(木材保存学入門改訂版, 2001 より改変)

ヤマトシロアリの野外分布北限は 2001 年の段階では図 1 のように札幌市付近が北限でしたが、今回、野外生息域と被害情報を改めて精査した結果、図 2 のように北海道北部（名寄市）まで生息域を拡げている状況を明らかにしました（図 3）。

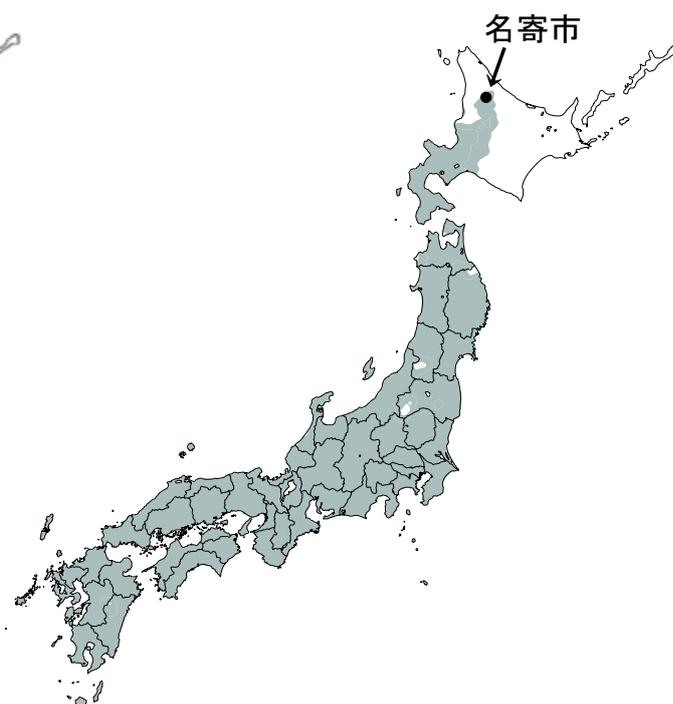
図2 更新したヤマトシロアリの野外生息マップ

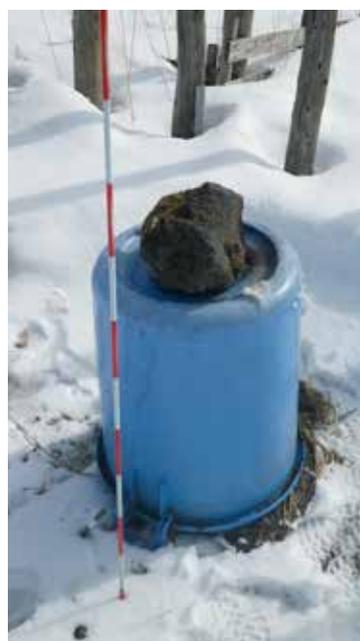
図4 積雪のある状態での地中温度の実測の様子

雪よけバケツの中にデータロガー（温度記録装置）が設置してあります。

上継続した状態）になる前に気温が氷点下になります。このとき土壌は直接気温の影響を受けるので、深くまで凍結することが報告されています。一方、名寄市が位置する北海道北部の名寄盆地は、冬期の比較的早い時期に根雪となることから、いわゆる「積雪の断熱効果」により土壌の凍結が進みにくいことが知られています。そのため、ヤマトシロアリが生息している、冬期に除雪作業を実施しないような場所では（図 4）、土壌の凍結が生じないことで、ヤマトシロアリの営巣している枯死木等の内部温度が、生息可能な温度に保たれると考えられます。
