## 変わりゆくシロアリ生息地と 寒冷地におけるシロアリ対策の必要性

木材改質研究領域  
構造利用研究領域

大村 和香子、神原 広平  
加藤 英雄

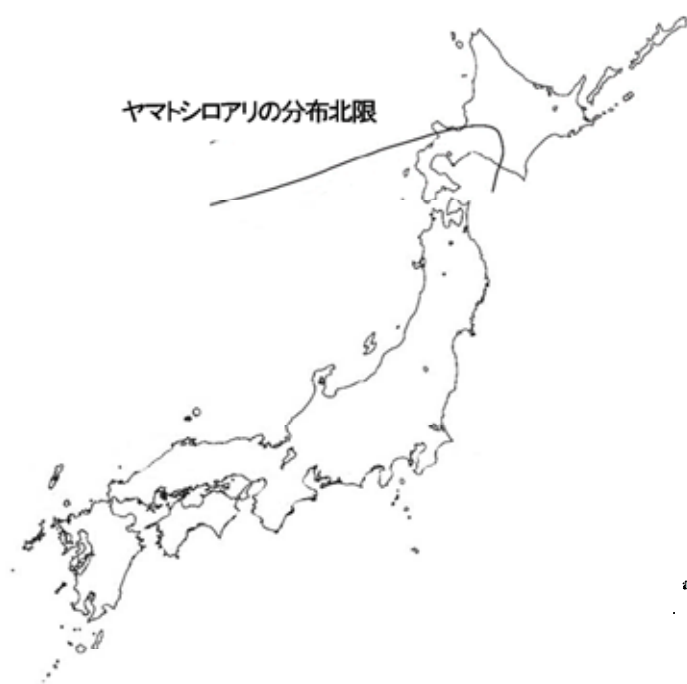
図1 ヤマトシロアリの分布北限  
(木材保存学入門改訂版, 2001 より改変)

ヤマトシロアリの野外分布北限は 2001 年の段階では図 1 のように札幌市付近が北限でしたが、今回、野外生息域と被害情報を改めて精査した結果、図 2 のように北海道北部（名寄市）まで生息地を拡げている状況を明らかにしました（図 3）。

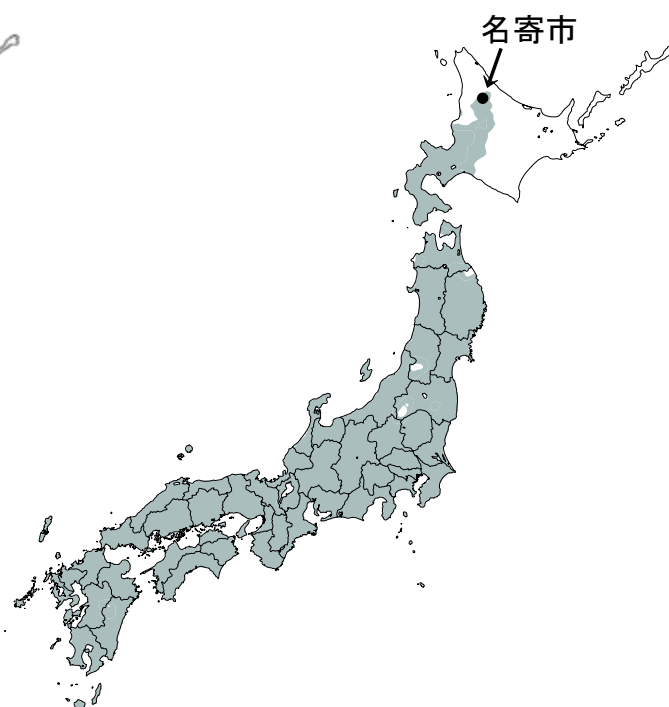
図2 更新したヤマトシロアリの野外生息マップ

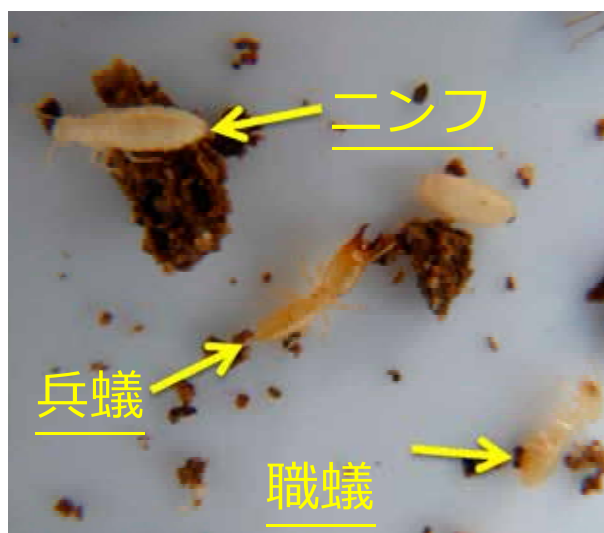
図3 名寄市内で確認されたヤマトシロアリ

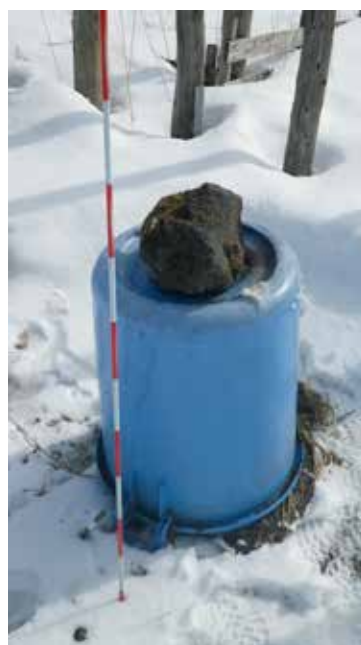
図4 積雪のある状態での地中温度の実測の様子

雪よけバケツの中にデータロガー（温度記録装置）が設置してあります。

上継続した状態）になる前に気温が氷点下になります。このとき土壌は直接気温の影響を受けるので、深くまで凍結することが報告されています。一方、名寄市が位置する北海道北部の名寄盆地は、冬期の比較的早い時期に根雪となることから、いわゆる「積雪の断熱効果」により土壌の凍結が進みにくいことが知られています。そのため、ヤマトシロアリが生息している、冬期に除雪作業を実施しないような場所では（図 4）、土壌の凍結が生じないことで、ヤマトシロアリの営巣している枯死木等の内部温度が、生息可能な温度に保たれると考えられます。
