日本木材学会編

木造住宅の耐震

1996年4月

日本木材学会
(社)日本木材加工技術協会
(社)日本木材保存協会
(財)日本住宅・木材技術センター

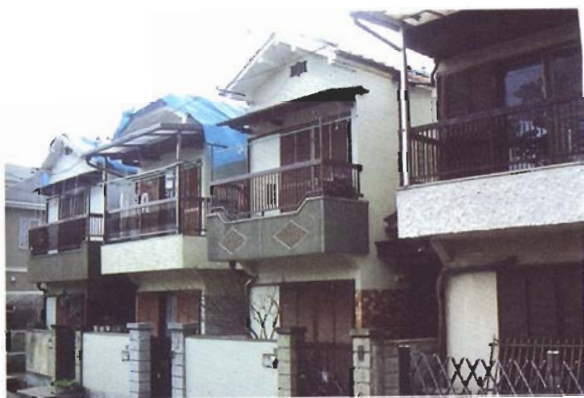
写真4.2.3 間口2間のいわゆるミニ開発住宅。被害は軽微のようである。妻壁あるいは内部間仕切り壁の耐力が有効であったものと思われる。（芦屋市三条町）

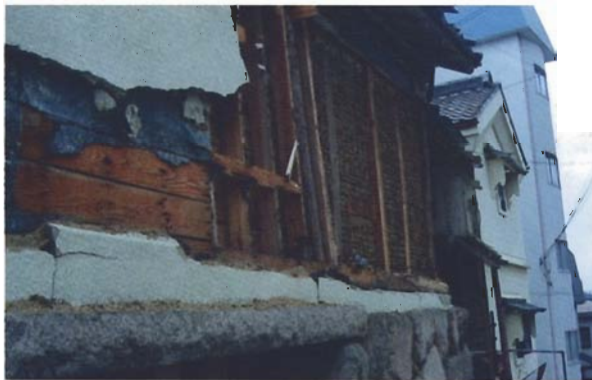
写真4.2.8 同上の裏側。土塗り壁、筋かいなし。くされがかなり進行。塀部材と思われるイエシロアリによる蟻害あり。スギ、MC10、Pe28~32。

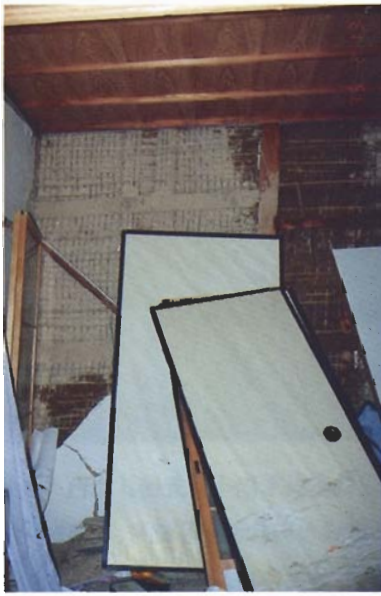
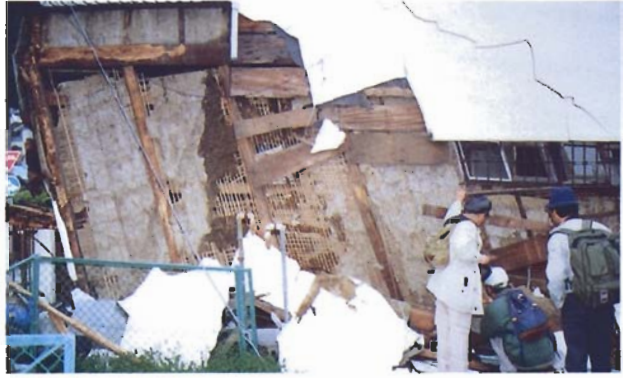
写真4.2.30 同上の内部、間仕切りは土塗り、竹小舞、筋かいなし、柱はスギ、MC12~14、Pe8、健全

写真4.2.32 同上。電柱で倒壊を免れている。筋かい27mm、間仕切り筋かいなし。壁材シロアリ。柱はスギ。健全部MC12~14、Pe8mm、被害部Pe40mm。土台、シロアリ、比較的健全部MC14~16、Pe12~18

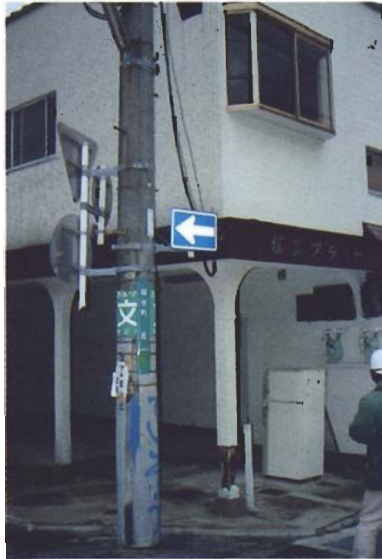
写真4.2.31 No.10。1階車庫部分（間口1.5間）の独立柱の腐朽（西宮市桜谷町）。ベイツガ、褐色腐朽、MC14、Pe32。

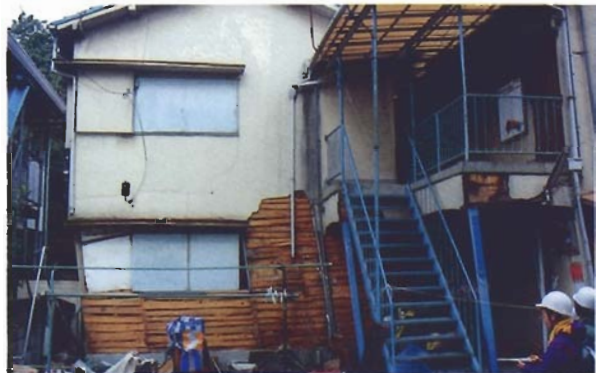
写真4.2.33 同上。土台はヒノキ、水回りのMC30。1Fのθ105/1000。

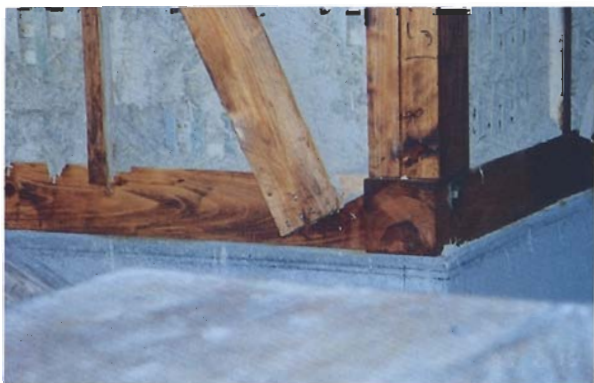
写真4.2.62 同上と同一筋かいの下部。なお、対称的に挿入された筋かいは下部の釘は止まっている。土台回りはしっかりしているようである。

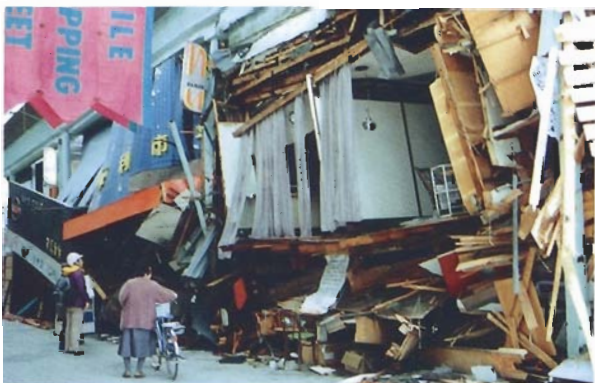
写真4.2.65 同上。写真中央やや左にメインストリートに直交した小路があった。この区画は30年くらい以前に火災があり、その残材を使用していたとの話である。腐朽・蟻害は著しい。

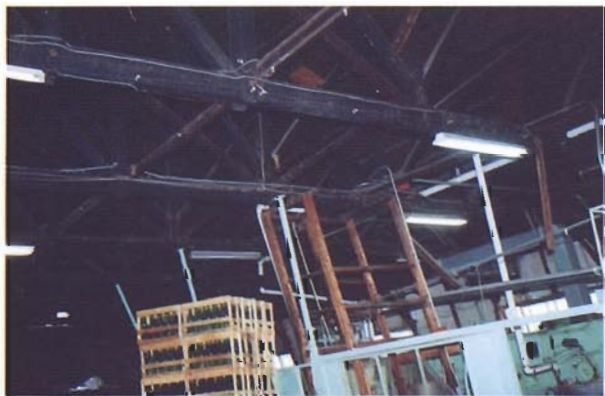
写真4.2.67 同上。トラス材(樹種不明、120×180~240mm)。桁行き方向の壁は土塗り・竹小舞で筋かい。は確認できなかった。

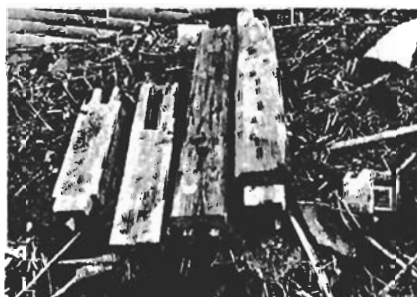
写真2 短ほぞの接合部
