2004年度 木材強度・木質構造研究会
春期シンポジウム

「新潟県中越地震における木造建築物の被害」

2005年3月18日

主催：日本木材学会木材強度・木質構造研究会

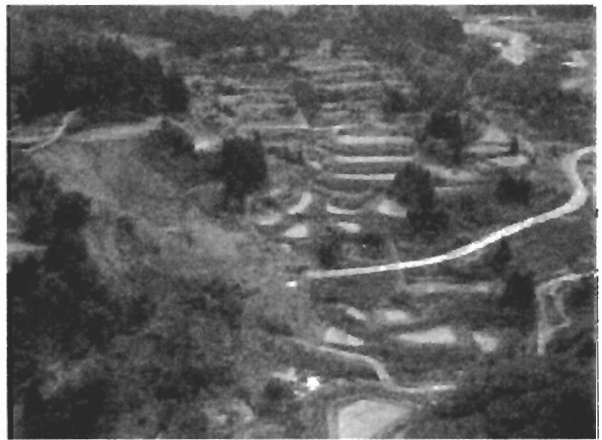
写真2 山古志村虫亀の大崩落

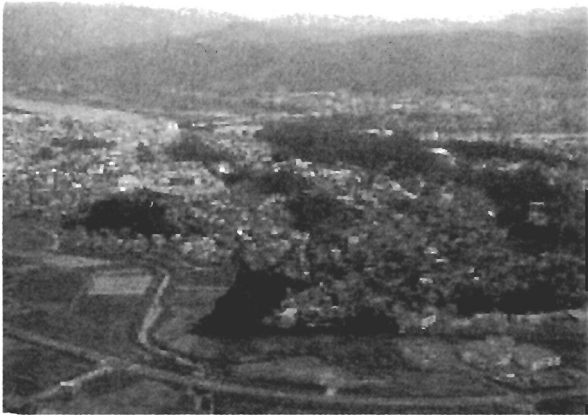
写真5 小千谷市市街地（ブルーシートの割合は比較的低い）

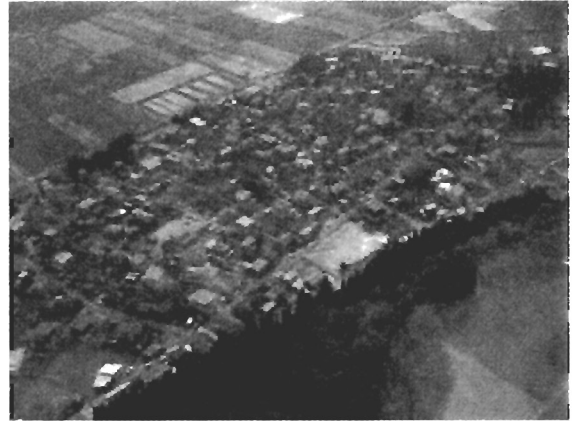
写真6 小千谷市郊外集落（市街地よりブルーシートの割合が高い）

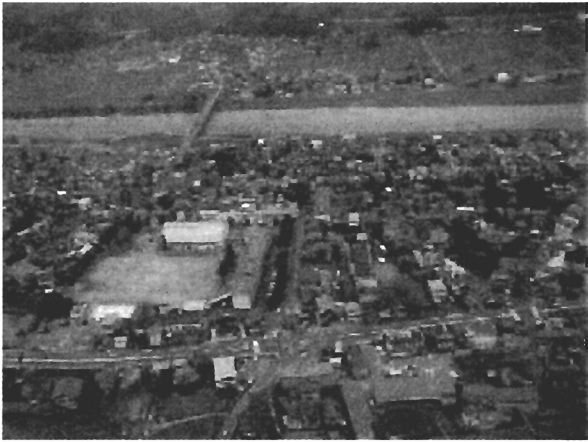
写真7 旧堀之内町市街地（ブルーシートの割合は比較的低い）

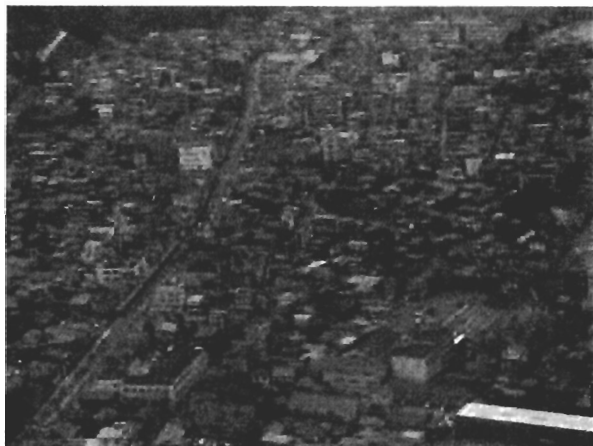
写真 11 十日町市市街地（ブルーシートの割合は比較的低い）

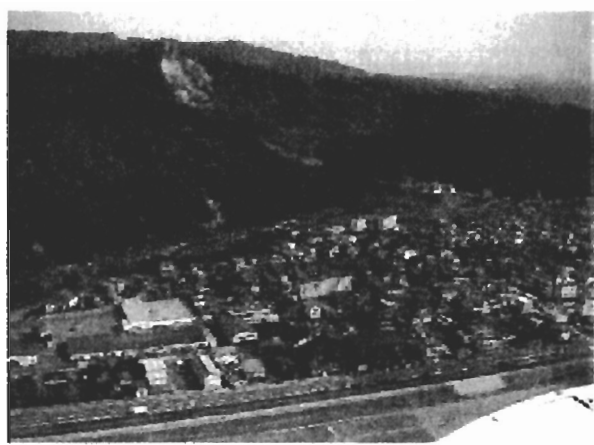
写真 14 川口町役場付近（ブルーシートの割合は比較的低い）

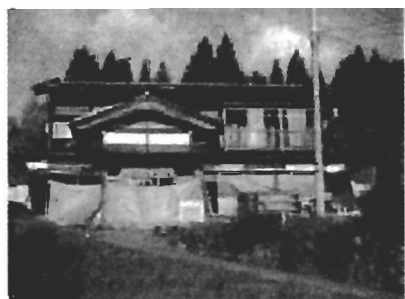
1-S-1

集落の入り口(東側)は比較的被害軽微。応急危険度判定「危険」においても、構造躯体の損傷より、むしろ屋根瓦、地盤、窓ガラス等によるものが目立つ。集落奥(西側)は、応急危険度判定「危険」がほとんどを占める。県道北側から高速道路沿いの傾斜地に建つ数棟(例えば、1-S-1、1-S-2など)は明らかに震動による構造躯体の損傷によるもので、残留変形が極めて大きい。倒壊を含めた大破の割合は、川口町川口、同武道窪、小千谷市東吉谷より高いと推測された。

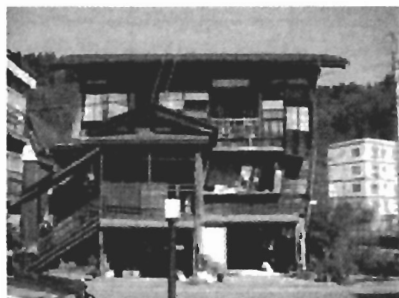
1-K-1

高床式木造住宅は他の地域同様、比較的被害が軽微であるものが多かったが、1階をS造とし、2、3階を木造とした住宅の2階部分が激しく損傷し、大きく傾斜した例（1-K-1邸）があった。2層以上の木造部分が土塗り壁を有する伝統的な構法であったため、耐震要素として壁の耐力が不十分であったと推測される。1階をRC造とし、2、3層の木造部分が激しく損傷した例（1-K-3）、築60～70年と推測される木造の劇場建築物が倒壊した例、大破した土蔵（写真 26）、液状化によると見られる噴砂の痕跡なども確認された。

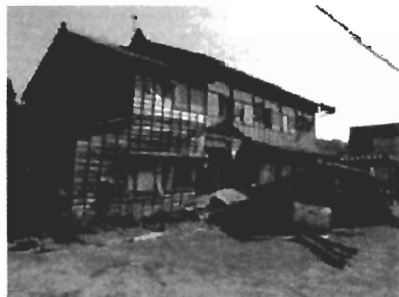
1-B-1

川口町の武道窪地区は、緩やかな傾斜地に約 50 ～ 60 世帯の木造家屋が建つ集落である。倒壊家屋（写真 27）が 10 棟以上あり、大破した家屋（例えば 1-B-1）を含めると集落の半数以上がほぼ全壊したとみられる。車庫、作業小屋の倒壊も目立った。

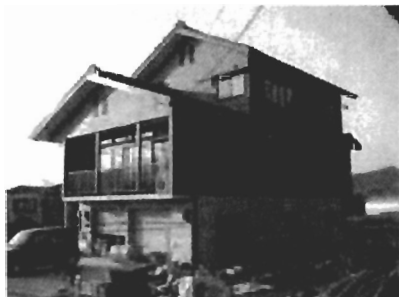
1-B-2

高床木造は概して被害軽微（1-B-2）であるが、2層以上の木造部分が傾斜した例（1-B-3）もあった。また、居住者の話に基づくと、2階の床がめくれ上がる等の被害（2-B-5）もあったようである。なお、障子紙が1方向（東西方向）のみ破れている例（写真 28）が

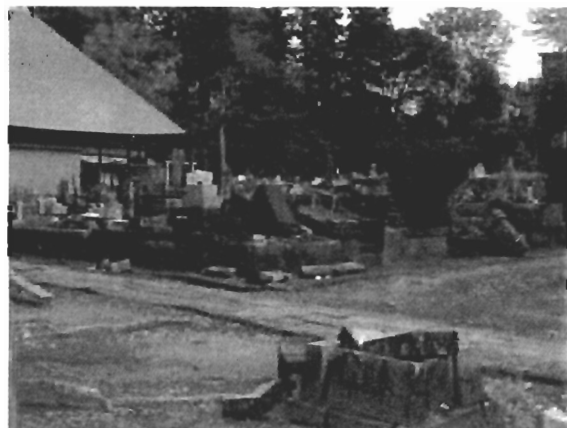
写真 17 の平成 2 丁目付近の神社でほとんどの墓石が西側に倒れている（写真 18）。転倒墓石の縦横比は 45 cm × 103cm、30 cm × 64cm。0.45G 程度は入力されたと判断される。神社の本堂も大きく南に傾斜（写真 19）していた。

写真 18 ほとんどの墓石が転倒

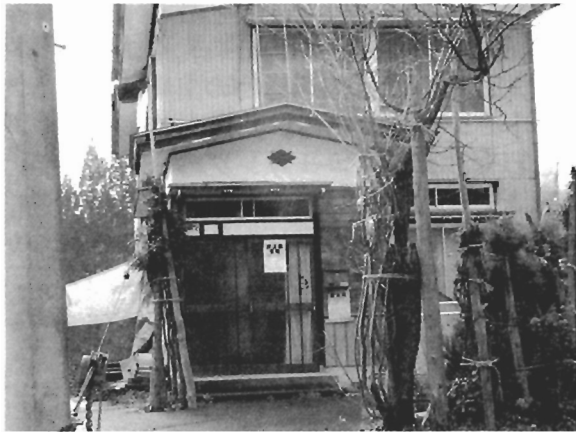
店舗兼事務所(F)： 2001年築。旧入広瀬村の西部，村役場の北約3 kmのところにある。平屋建て。平面は約12 m×12 mの正方形で，中央に集成材の円柱が立ち，その先端に周囲から梁をわたした方形屋根の建物である(写真 F-1, F-2)。広い開口部が建物の南角部に偏って配置されている。集成材の接合は鋼板挿入・ドリフトピン接合である。集成材に損傷は見られなかったが，内壁下地のボードに沿った壁紙のしわや，ガラスコーキングの一部にはがれが生じていた(写真 F-3)。また玄関ドアの鍵が壊れたとのことではあった。公園に至る県道沿いの商店や住宅は応急危険度判定が実施されており，基礎と土台のずれや，基礎にきれつが生じた「要注意」のものが数件あり，宅地が崩れた「危険宅地」もあった(写真 F-4, F-5)。道路にきれつが多数生じており，調査建物付近から西は道路災害のため通行止めになっていた。近隣の墓地では半数程度の墓石が転倒または水平回転していた。

写真 F-4 近隣の住宅(要注意・要注意宅地)

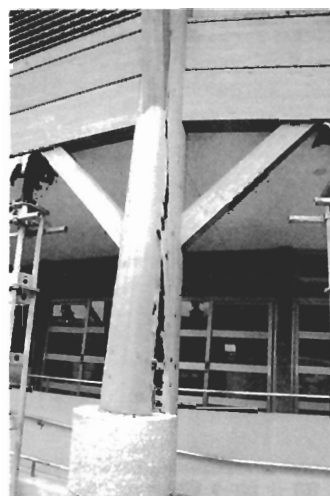
文教施設(N)： 2001 年築。小千谷市の東部の山間にある。傾斜地を造成して建てられた 2 階建ての建物。平面計画は L 字型で、東西棟と南北棟が交わる隅部に玄関ホールが配置されており、それぞれ防火壁で隔てられている。被害は玄関ホール付近に集中しており(写真 N-1)、玄関前ポーチに配された集成材円柱 5 本すべてに柱脚から柱頭にかけての割裂破壊(写真 N-2)と柱の傾斜が見られた。玄関扉のガラスの破損や玄関ホールと南北棟間の壁、床、基礎の隙間が見られた(写真 N-3~6)。建物内では南北棟 2 階教室の集成材柱 1 本に割れが生じていたが(写真 N-7)、玄関棟 2 階や東西棟 2 階では集成材に損傷は見られなかった(写真 N-8~10)。玄関脇の南北棟壁の窯業系サイディングの破損、布基礎、床下土間コンクリート、犬走りのきれつが見られた。玄関、南北棟前のアスファルトにはいくつもきれつ、盛り上がりが見られた。建物周囲の地面が陥没しており(写真 N-11, N-12)、特に建物北側のグラウンドは一部で地盤が大きく沈み、いくつもの地割れが生じていたことから(写真 N-13)、地盤の変動が建物の変形や損傷に関係している可能性が考えられた。近隣地域では、住宅の外壁の剥落、住宅 1 階部分の変形、基礎のきれつ、道路のきれつが見られ(写真 N-14~16)、墓地では墓石のほとんどが転倒・落下している等、大きな被害が見られた。また建物へ至る国道沿いの山や建物周囲の山では斜面の崩壊が多く見られた。

写真 N-2 玄関外側の集成材円柱

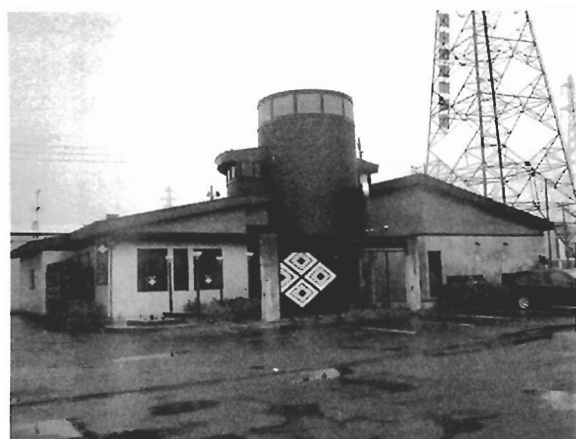
写真 O-1 長岡市の店舗(O)

店舗(O)： 1995年築。長岡市街北東部にあり、近隣は店舗や住宅街である。外観調査では建物の被害は特に見られなかった（写真 O-1）。隣接した店舗前の駐車場は瓦の落下の恐れがあるため、駐車禁止となっていた。そのほか、当該建物のそばの電信柱の周囲の地面の陥没や、送電線の鉄塔の基礎のきれつ、一部破壊が見られた（写真 O-2～4）。

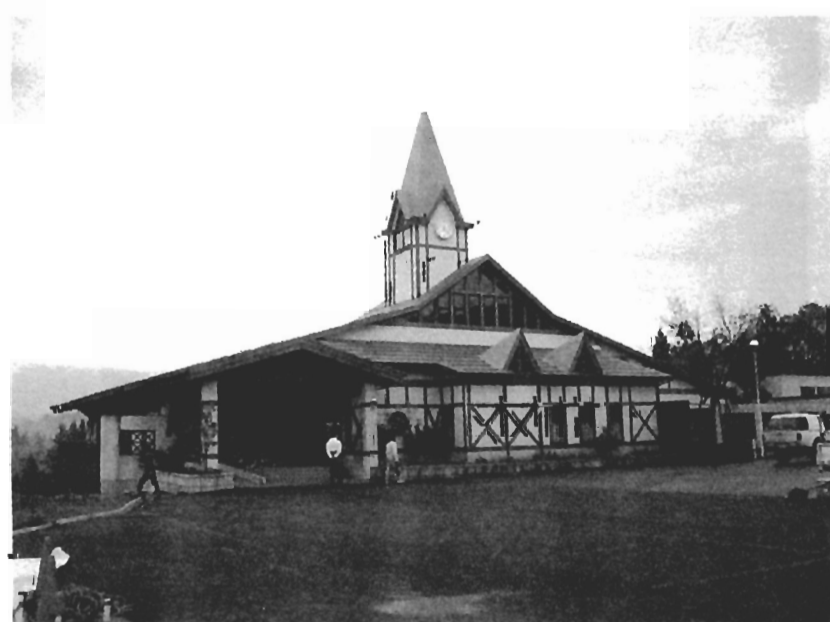
福利厚生施設(V)： 1999年築。川口町役場から東に1 kmほど離れた丘陵地を造成した公園内にある。隣接して宿泊施設、温浴施設がある。外観調査では建物には特に被害は見られなかった(写真 V-1)。隣接する建物そばの盛土部分が崩落していた(写真 V-2)。

写真 V-1 川口町の福利厚生施設(V)(東面)

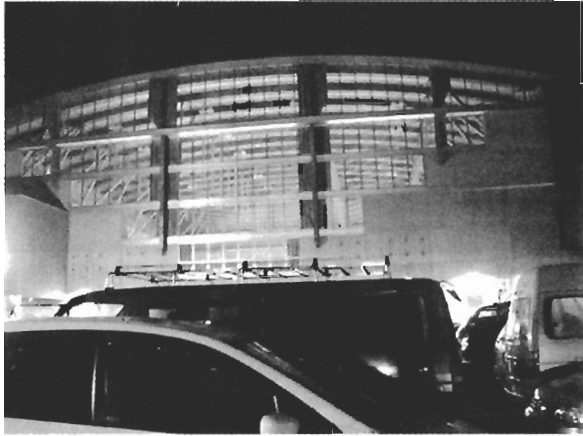
体育館(W)： 1995 年築。旧堀之内町の中心部にある。屋根梁に湾曲集成材を使用した RC 造の建物（写真 W-1）。外観調査では建物の被害は特に見られなかった。夜間であったため、近隣地域の調査はできなかった。

写真 W-1 旧堀之内町の体育館(W)

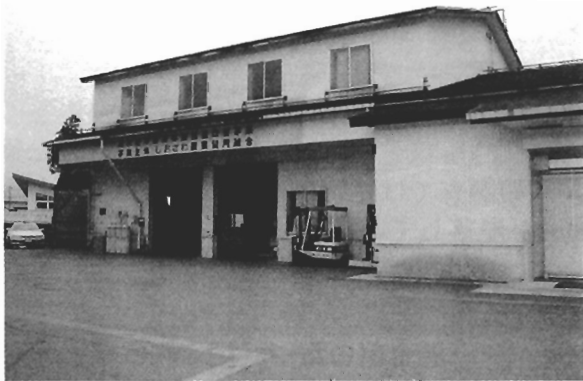
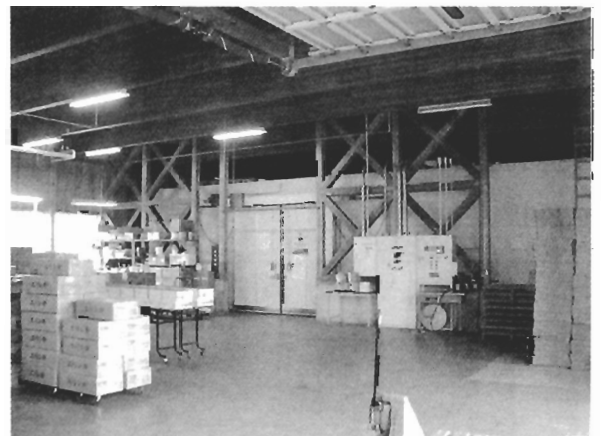
事務所兼倉庫(X)： 1987 年築。旧塩沢町役場から南へ約 3 km のところにある。一部 2 階建ての建物。柱、小屋組には製材が使用され、梁に集成材が使用されている（写真 X-1, X-2）。接合は鋼製金物とボルトによる接合である（写真 X-3）。集成材を含めて建物の被害は特に見られなかった。また近隣の地域においても特に被害は見られなかった。

写真 X-1 塩沢町の事務所兼倉庫(X)

写真 X-2 倉庫内部

写真 X-3 製材柱と集成材梁の接合部

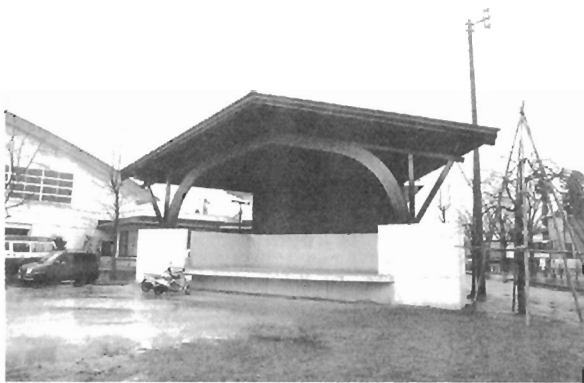
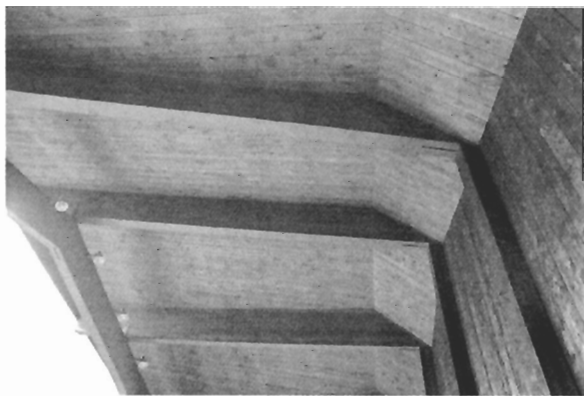
屋外ステージ(Y)： 1990年築。旧塩沢町役場近くの公園内にある。RC造の壁の上に湾曲集成材、通直集成材を使用して壁と高い屋根が構成されている（写真 Y-1～3）。集成材を含めて建物の被害は特に見られなかった。また隣接したスギ製材を用いた公共木造建物にも特に被害はなかった。

写真 Y-1 塩沢町の屋外ステージ(Y)

写真 Y-2 集成材アーチ脚部の接合部

写真 Y-3 ステージ屋根

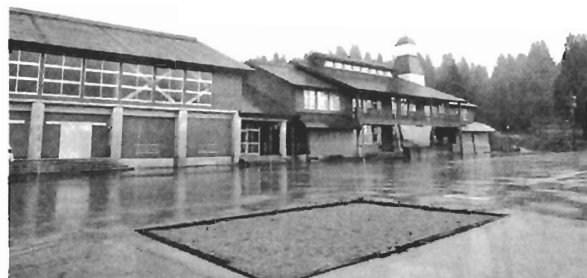
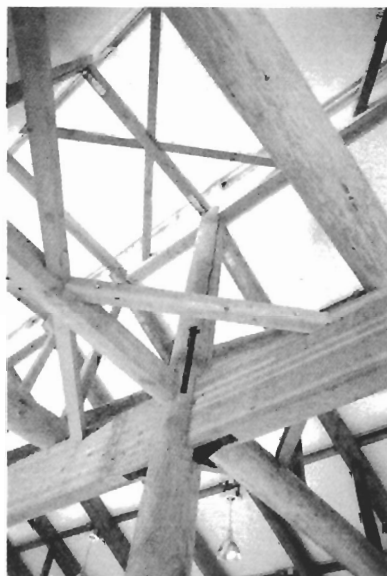
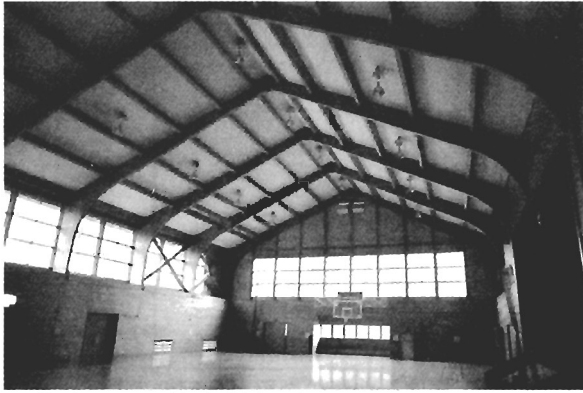
文教施設(Z)： 1994年築。旧大和町の西部の山間にある文教施設で、傾斜地を造成して建てられた2階建て、一部吹き抜けの建物。山側（南東側）に建物と体育館(AA)が一直線上に並んで建てられており、谷側（北西側）にグラウンドがある（写真 Z-1）。主要構造材にはベイマツの丸太や製材、集成材が使用され、接合は梁受け金物とボルトによる接合である（写真 Z-2, Z-3）。集成材を含めて建物の損傷は特に見られなかった（写真 Z-4）。ベイマツ集成材の3ヒンジアーチ構造の体育館(AA)にも特に被害は見られなかった（写真 Z-5）。グラウンド周辺の盛土が崩れ、グラウンド周囲に配された側溝が谷側へずれており、フェンスの支柱も一部谷側へ傾いていた（写真 Z-6）。調査時にはすでに補修されていたがグラウンドに数本、地割れが生じていたとのことであった。近隣では、地震による斜面の崩壊や、盛土の崩れが見られた。また、当該建物から2 kmほど離れた十日町市のRC造文教施設では、建物南側の地面にきれつ、陥没があり、斜面の崩落の危険性もあることから応急危険度判定で「危険」と判定されており、調査時は休校していた。地震による被害と児童数の減少から2005年3月をもって閉校となるとのことであった。

写真 Z-1 旧大和町の文教施設(Z)(右)と体育館(AA)(左)

写真 Z-2 文教施設(Z)のオープンスペース

写真 Z-3 ベイマツ丸太と集成材の接合部

写真 Z-4 文教施設(Z)の1階廊下

写真 Z-5 体育館(AA)

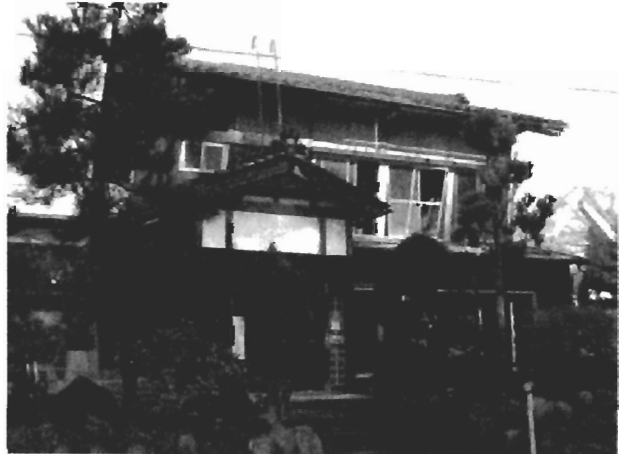
船檣造の民家が多く、当該の建物のもその事例である。建物の応急危険度判定は「危険(赤)」となっており、主に土壁の剥落が目立った。また、目視による観察では、1 階部分は残留変形がほとんどなく、2 階部分は南側に傾いていることが見てとれた。

図 1 当該建物全景

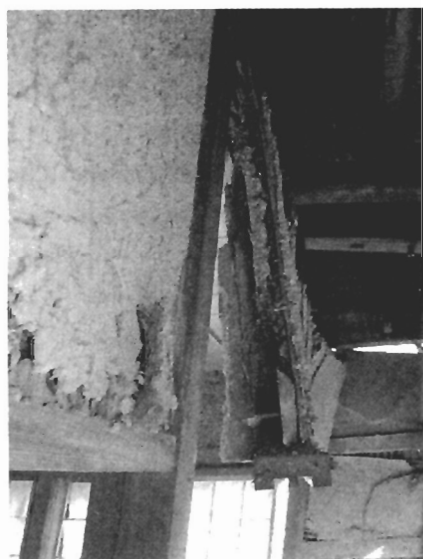
2階小壁部分の損傷の例である。鴨居が抜け外れており、建物傾斜の大きさを物語っている。

図8 鴨居の抜け

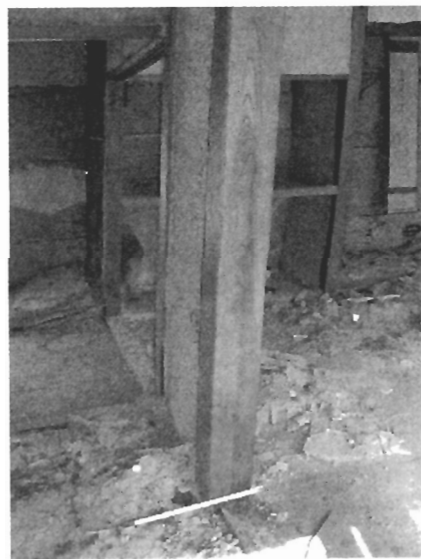
図9,10

大黒柱の損傷の例である。2階床高さにおいて曲げ破壊している。

図9 大黒柱

図10 2階床部分で損傷している大黒柱

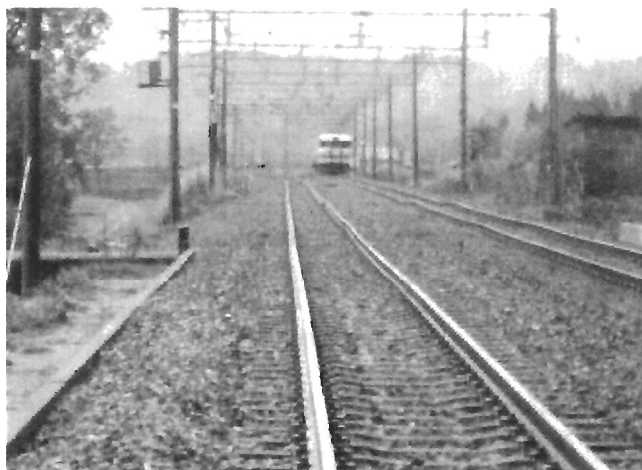
写真 2.6 線路が波打っている JR 上越線の田川地区と放置された列車。

JR 上越線をはさんで竜光地区の西側に位置し、被害が甚大であった田麦山地区に繋がる場所である。写真 2.6 に示すように、この付近の上越線の線路は波打っており、線路上には動けなくなった電車が放置されていた。

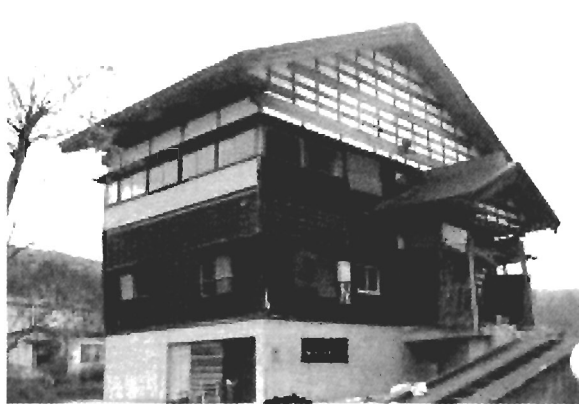
写真2.11は、1階RC高床の上に建つ比較的新しい船柁造りの住宅である。RC高床の部分を高い基礎であると見なして慣例的に木造2階建て建築として設計する場合と、高床の部分をRCの1層目と見なし、上部に木造の2層が存在する混構造3階建てと見なして構造計算によって設計する場合とで、耐震性能はかなり影響を受けるように感じられる。その建築行政上の区別と考え方については、別途専門家の報告を参考とするものとして、本稿ではこのような建物は3階建てと見なすことにする。

さて、写真2.11の大型の船柁造りの住宅では、2階床面より上部にかなり大きな残留変形が認められ(残留変形角は実測不可能であったが、写真2.12から判断すると、1/30rad.以上はあると考えられる)、内部の被害も甚大であった。

写真 2.11 RC高床式3階建て伝統構法住宅(遠景)

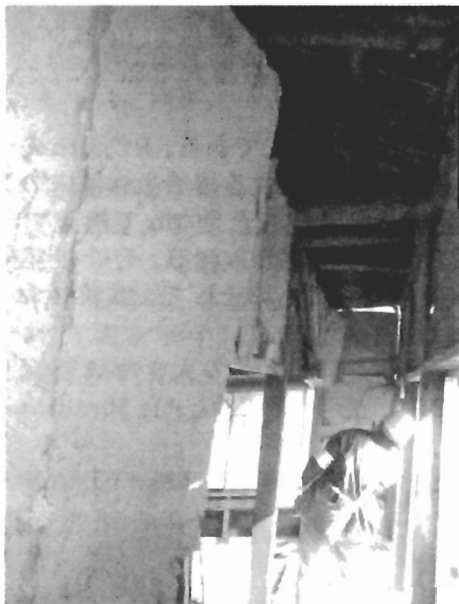
写真 2.15 に大きく傾いた2階内部の室内の状況を、写真 2.16 に一階の状況を示す。

写真 2.15 2階が大きく傾いた船柵造りの住宅の2階内部における土壁の被害状況。屋根梁は直径30cm以上の丸太を使用。

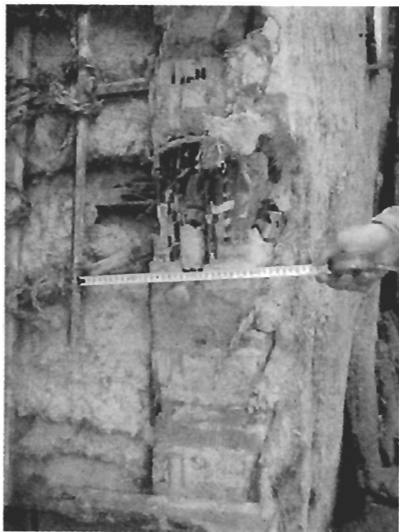
写真 2.22 土蔵柱の蟻害状況

写真 2.22 はこの土蔵の柱がシロアリに食害されてほとんど健全な部分がなくなってしまった状態を示す。また、柱に特殊な刻みを加工して木製の木舞を横に掛けるようにして土塗り壁を構成していた状況を知ることができた。

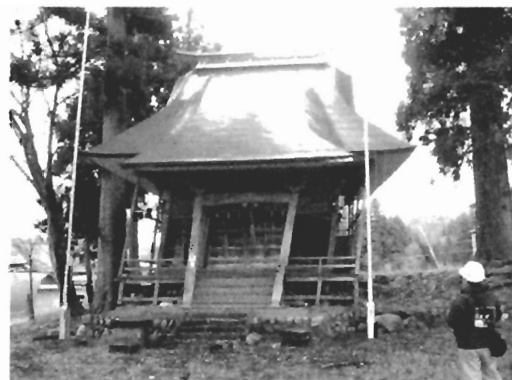
写真 2.29 は、ちょうど残留変形角 $1/10\text{rad}$. で倒壊せずに留まっていた同地区の熊野神社の姿を示す。

写真 2.29 1/10rad.で踏みとどまった熊野神社

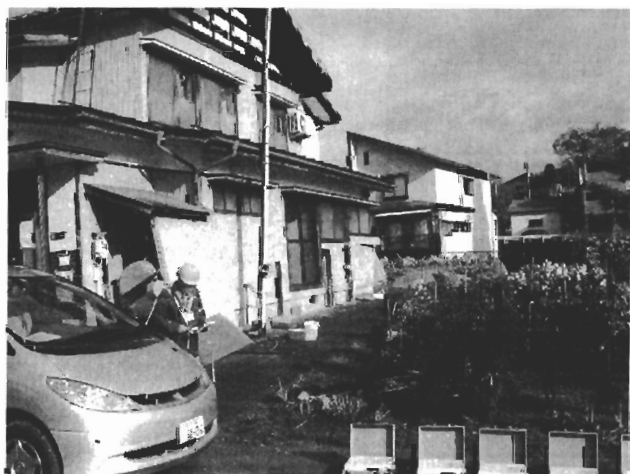
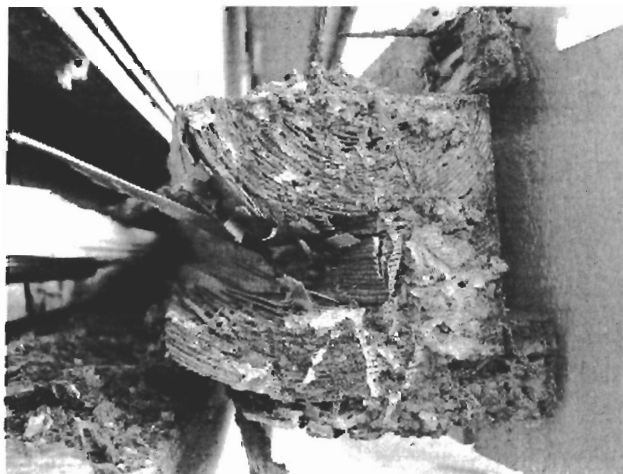
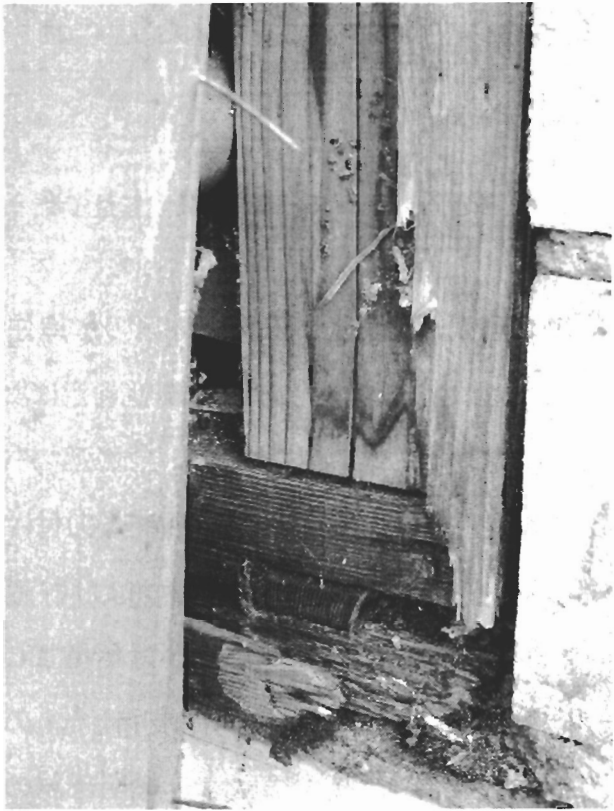
①建物1(表示「要注意」)

調査第一日のスタートとなった建物で、浴室窓枠や振動で露わになった壁内部の部材に腐朽と蟻害が認められた。

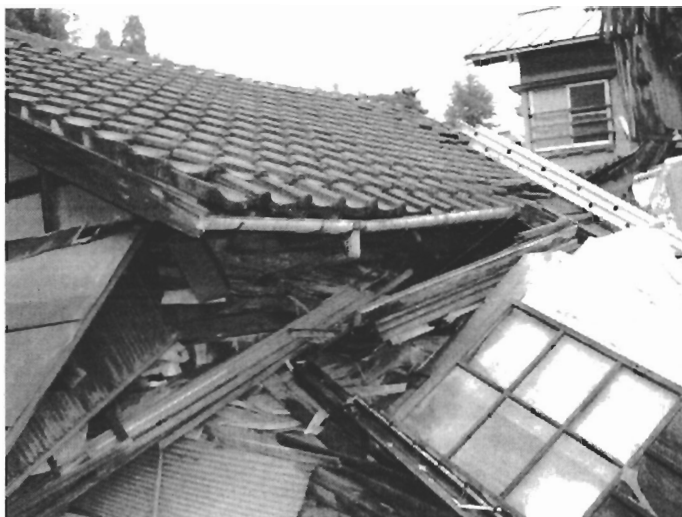
⑤建物11(全壊):

腐朽や蟻害のある部材がいくつか見られたが、部位を特定することはできなかった。

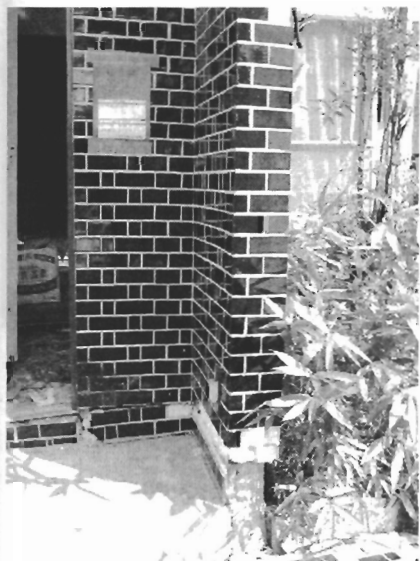
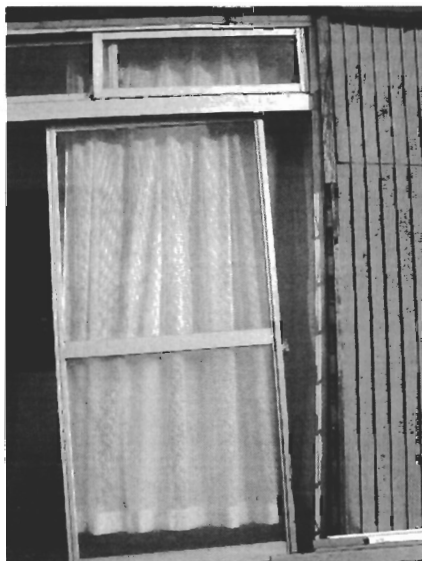
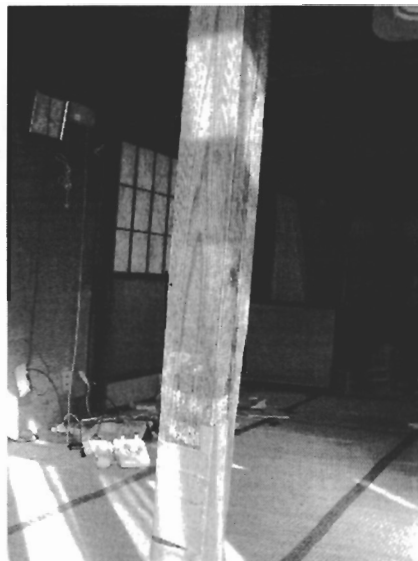
⑥建物川口②(表示「危険」):

柱が折損し、建物が歪んでいる。水回り部分の土台はかなり以前から腐朽により欠損していたと思われ、隙間に瓶が挿入されている。

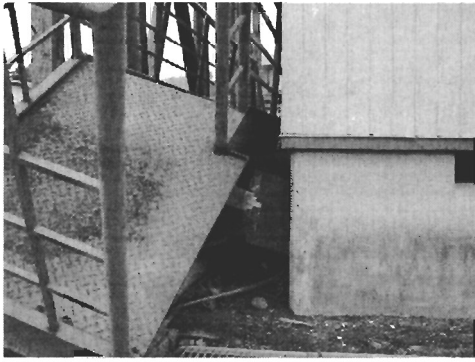
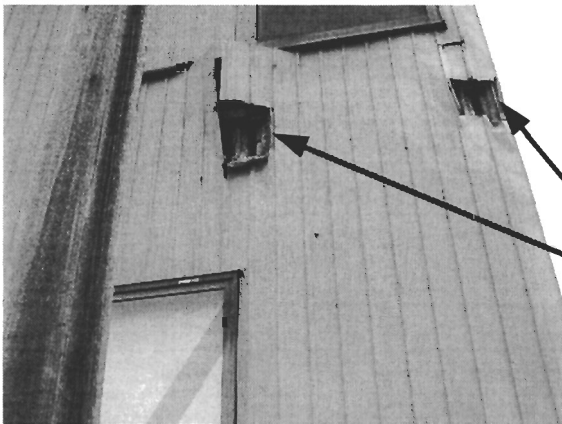
⑩建物110(武道窪会館、表示不明):

非常階段が落下。建物の外壁と土間コンクリートの階段結合部分が腐朽しており(矢印)、落下を促進した可能性がある。

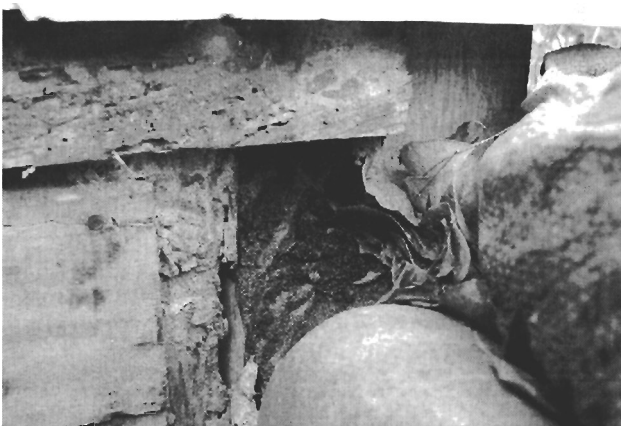
⑪建物119:

高床式住宅。物置として使っている部分の壁内部材がシロアリに激しく食害されている。

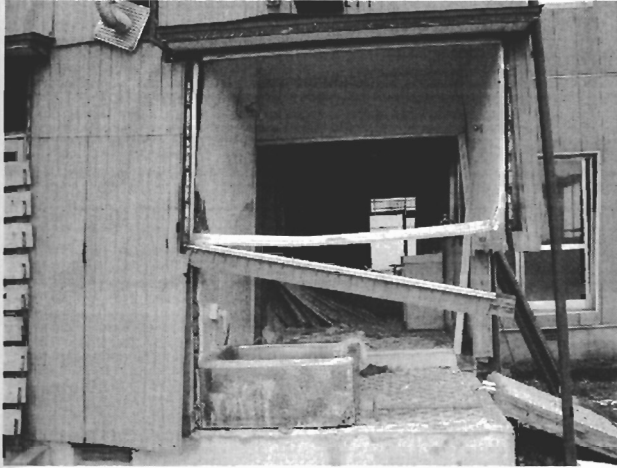
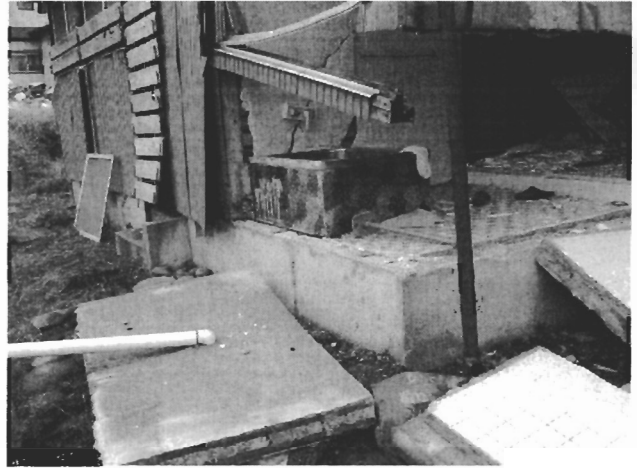
⑫建物121(表示「危険」?):

今回よく見られた浴室の状態で、ブロック積みのもルタル外壁が倒れ、タイル貼りの内壁が崩落している。壁内部材や窓の支持材に腐朽が認められた。

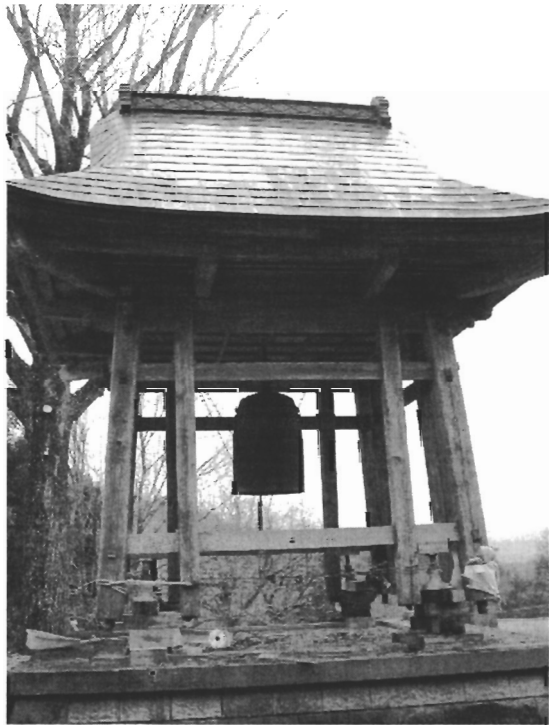
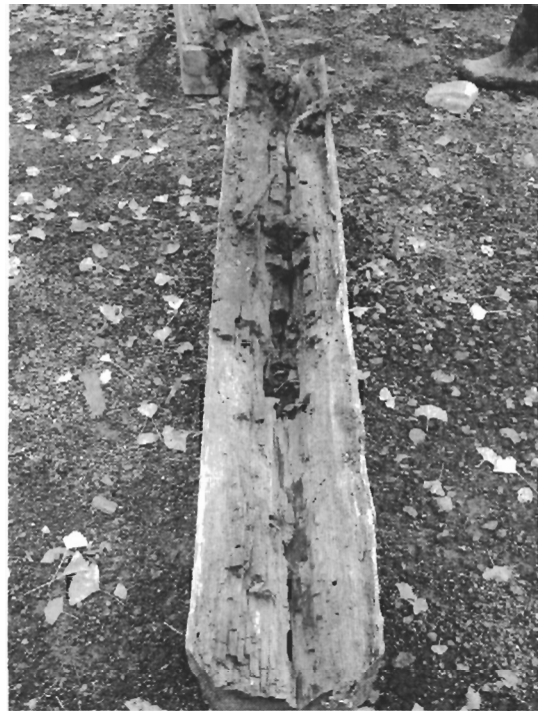
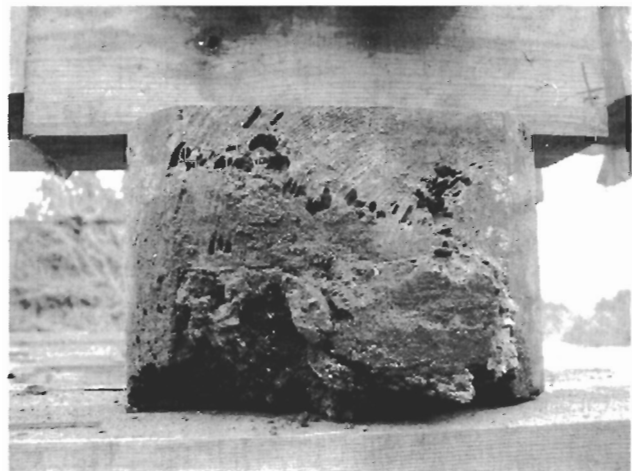
⑬建物12?(鐘楼):

著しく腐朽した土台の更新を行っていた。

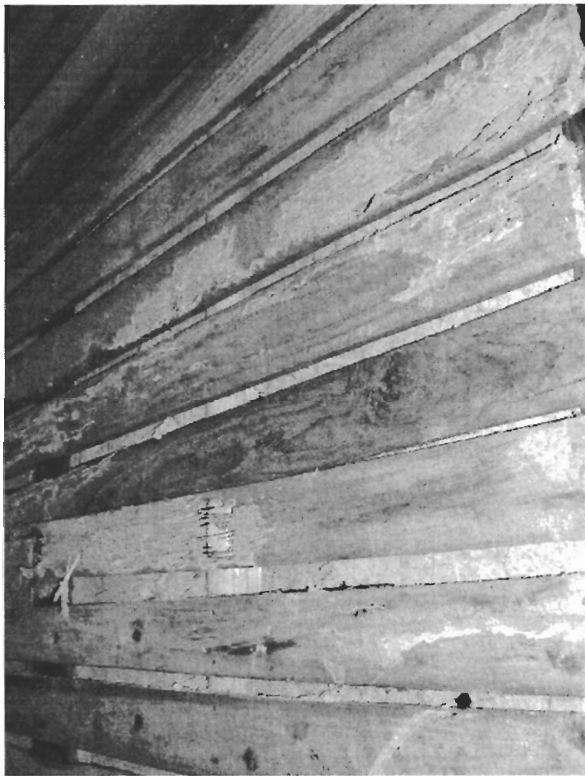
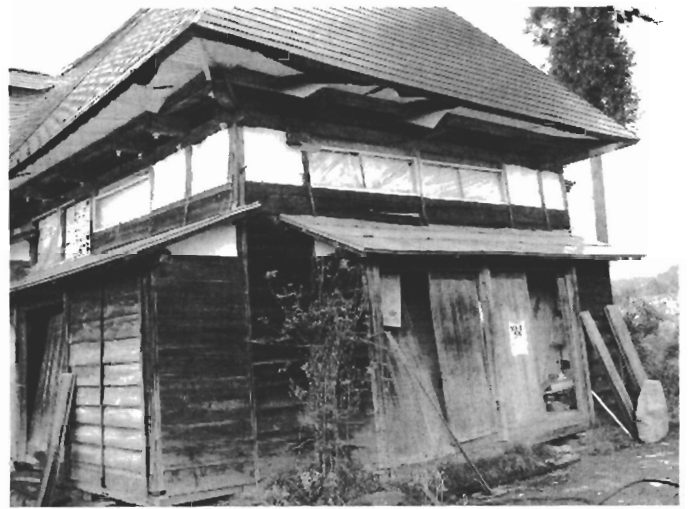
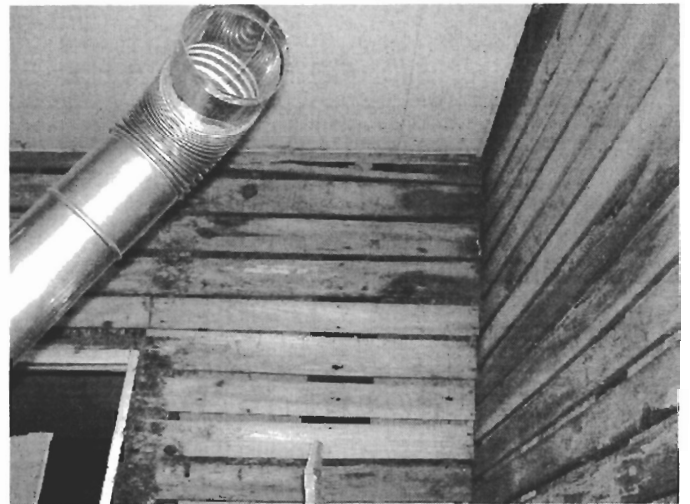
⑭建物125?(表示「要注意土地」):

浴室の崩落した内壁裏前面にシロアリの食害が認められた。

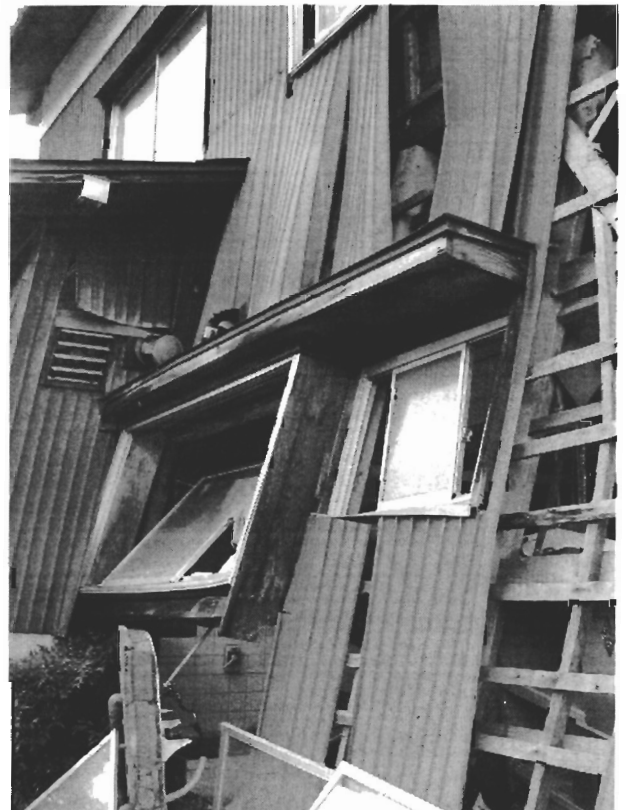
⑮建物番号?(表示「危険」):

浴室部材の腐朽(矢印)が顕著である。

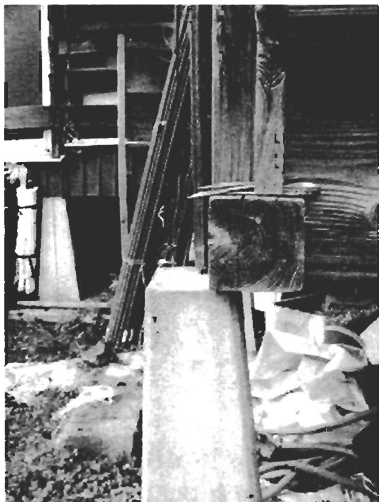
写真 5.4 土台の移動（上写真の西 2 間）

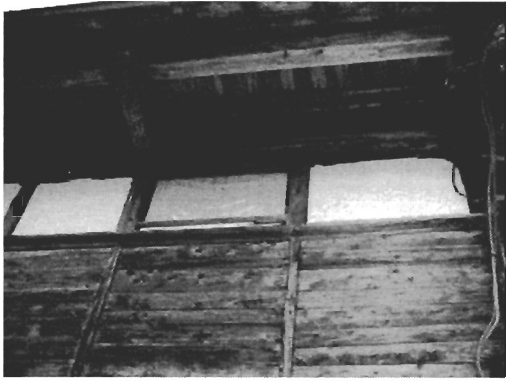
写真 10.3 外壁の損傷
