# 岩手・宮城両県下防潮林のチリ地震津波 時における実態・効果と今後のあり方

中 野 秀 章<sup>(1)</sup> 高 橋 啓 二<sup>(2)</sup>

高 橋 敏 男<sup>(3)</sup> 森 沢 萬 佐 男<sup>(4)</sup>

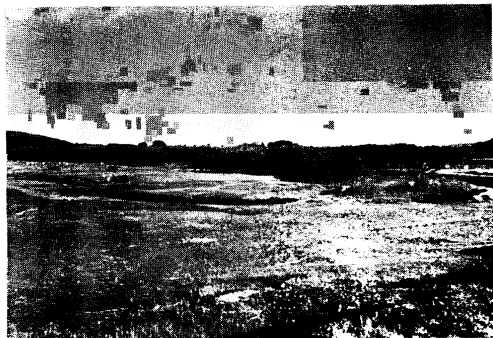
写真 1. 岩手県九戸郡種市町川尻  
防潮林と川尻川、右端の道路沿にあつた  
倉庫が流失した。

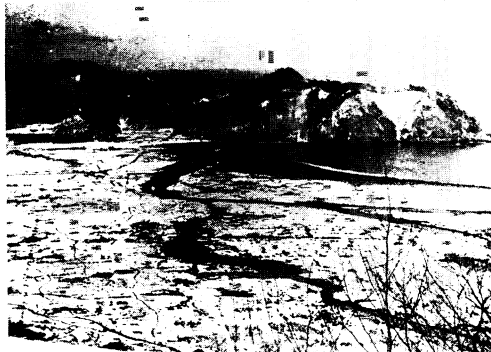
写真 7. 岩手県下閉伊郡田老町田老  
昭和8年三陸津波被災直後の全景、部落は  
完全に消滅している（田老町役場提供）。

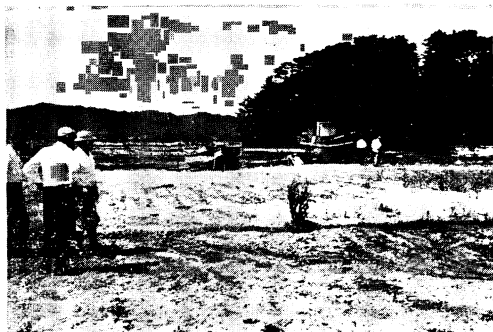
写真15. 岩手県宮古市津軽石字赤前  
津軽石川より林帯背後に流れ込んだ漁  
船と畑の表土侵食状況。

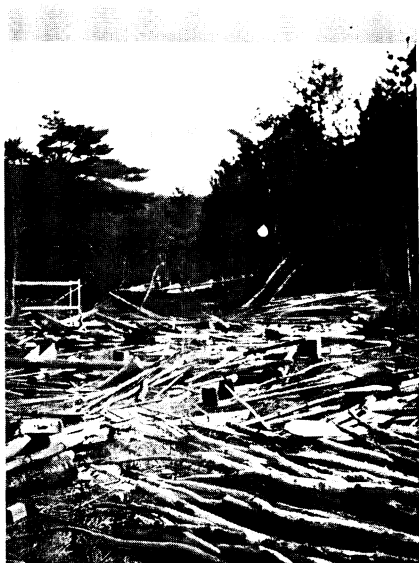
以上から察せられるように、防潮林の効果はまず漂流物の阻止があげられる。写真 16・17 で見られるようにカキ・ノリ養殖資材が大量に林で阻止された（カキいかだは長さ 10m、末口直径 10cm のスギ丸太で組み、これを浮きだるで海面に浮かせる。ノリ杭は元口直径 5cm、長さ約 4m の材である）。三陸地方ではこれら養殖が盛んで、津波時は大きな漂流物源となる。前述のごとく、組合有林の前面に多量の材が阻止された。津波主勢力の押した方向が明りようでないから一概にいけないが、林帯幅のうすい、したがって水勢の強くなりがちなこの方面に、湾内に散在していたいかだが集中してきたものと思われる。7 月初旬調査当時、後方農地の跡片付けはすんでいたからよくわからないが、流材は耕地にも多数はいつたと思われる。しかし全流材のかなりの部分は林帯で阻止されたといわれている。同様の理由からと思われるが 10ton 前後の漁船 6 隻がこの林帯に喰い込んで阻止された（写真 13・16）。漂船は林帯幅の 8 分どおりまで倒折木を出して侵入し、後方数列の樹帯で止められている。国有林帯後方にも写真 15 のごとく漂船があつたが、これらは川をさかのぼつてきたものであることが目撃されている。また宮古湾口館ヶ崎に水面貯木されていたラワン材 1 万石が湾内各地に運ばれ、この付近でもその一部が川をさかのぼつて、かなりの奥地に侵入したという。林帯によつて侵入海水の水勢がそがれることは上記の漂流物の集束状態からも多少察せられるが、幅のある国有林帯後方で第 3 図 A 付近での耕地の荒らされ方はその周囲と比較して格段

写真16. 岩手県宮古市津軽石字赤前  
林帯で阻止された漁船・ノリひび資材など。

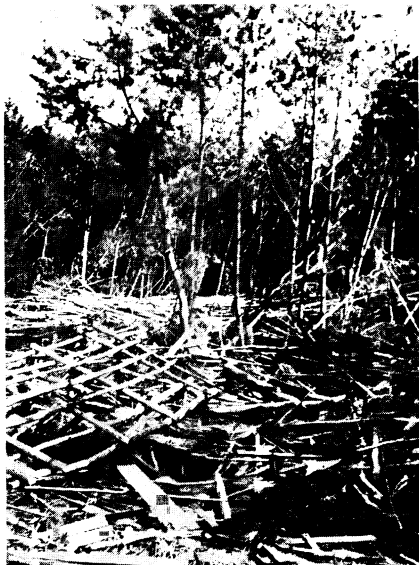
写真17. 岩手県宮古市津軽石字赤前  
林帯で阻止されたカキいかだなど。

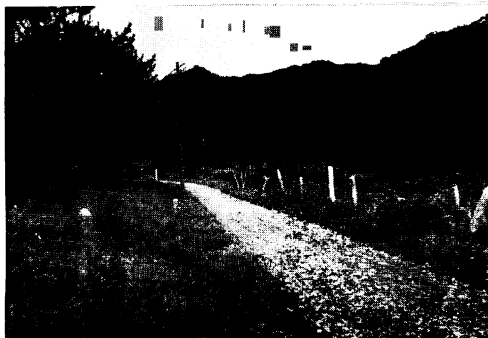
写真26. 岩手県釜石市佐須  
中央部を道路で切られている防潮林。

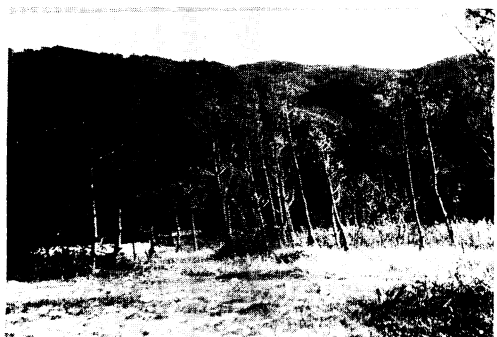
写真31. 岩手県気仙郡三陸村吉浜字本郷  
湿地における疎開林分。

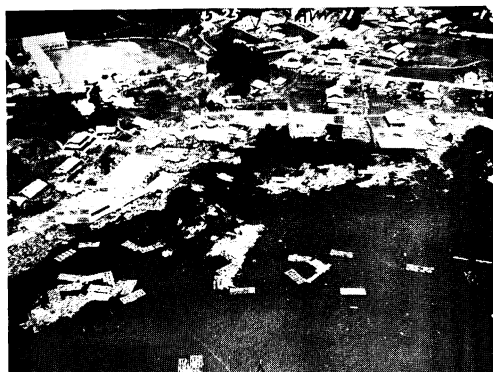
写真36. 岩手県大船渡市赤崎町  
汀線に押し寄せられたカキいかだ  
（陸上自衛隊提供）。

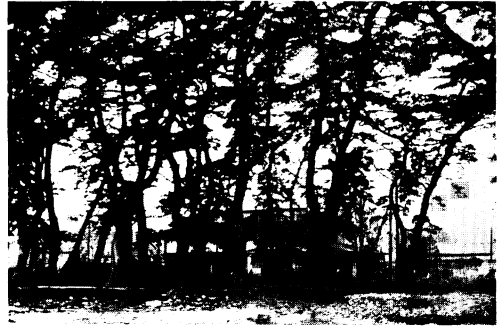
林帯直後方の旅館「松濤亭」の館主の観察によると、初めチヨロチヨロと海水が庭先にはいり、間もなく急激に水位を増し、かなりの流れとなつて階下は柱を残して流失したという、海水の侵入状況がある程度推定できよう。この家は2階が完全に残つたが、それは造作がかなりしつかりしていたことや、根太が布コンクリート基礎に十分ボルトどめされていたことなどにあろうが、一部の理由には林帯背後にあつてかつ低いながらも土垣とその上のマサキの生垣で周囲がめぐらされていたことにもあつたと思われる（写真57）。林帯西端から水尻川河口に至る間の汀線近くにあつた裁判所・保健所などの比較的堅固な建物も一応家の外まわりだけは流失をまぬがれた。しかし、これらの周囲の一般家屋は大部分流失した。林帯前の防潮堤は昭和8年以前の施工で今回一部を残し欠壊流失した。

写真57. 宮城県本吉郡志津川町松原公園  
老齡クロマツの疎開林分。

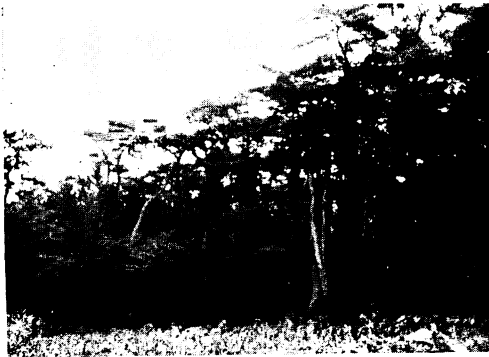
写真54. 宮城県本吉郡本吉町中島  
中島国有防潮林，複層林をなす。

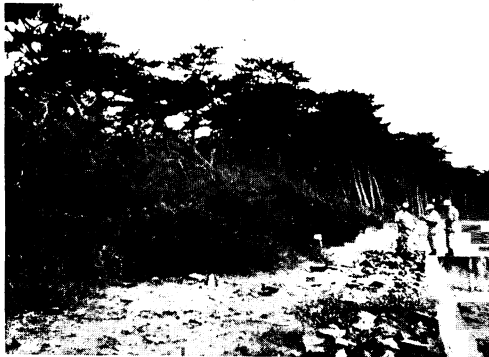
写真55. 宮城県本吉郡本吉町中島  
防潮林帯前面の低木叢（イブキーハイネ  
ズ），護岸とその背後の捨石。

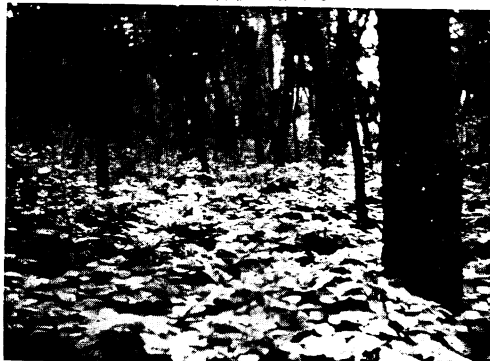
写真56. 宮城県本吉郡本吉町中島  
国有防潮林内の低木（ハナイカダ）。

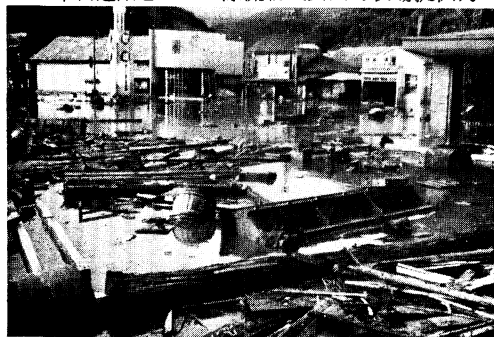
写真64. 宮城県牡鹿郡女川町  
海岸市街地の浸水と漂流物（女川町役場提供）。

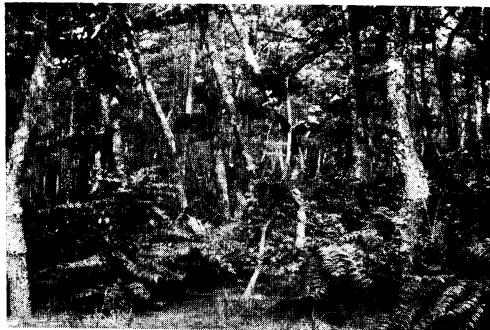
写真65. 宮城県石巻市渡波  
渡波国有防潮林内の低木（ドクウツギ）。

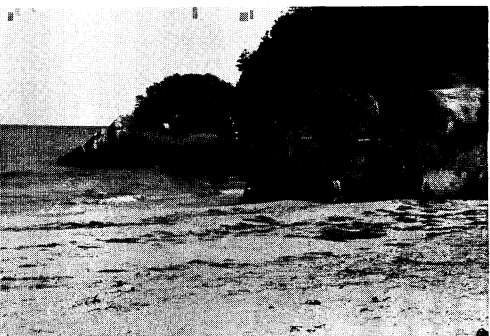
写真67. 宮城県桃生郡鳴瀬町月浜  
波高（岩石に白線で示す）。
