# 新潟地震における木造建物の調査

## Damage of Wood Construction in Niigata Earthquake.

Ryozaburo YAMAI, Isami TAKAMI, Minoru NISHIHARA, Mamoru INOUE,  
Kôichi KONDO and Takashi NAKAI

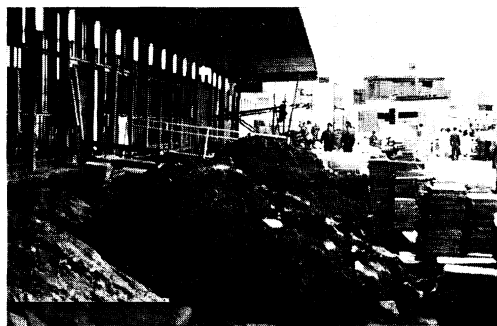
A107 噴 砂 (新潟駅前)

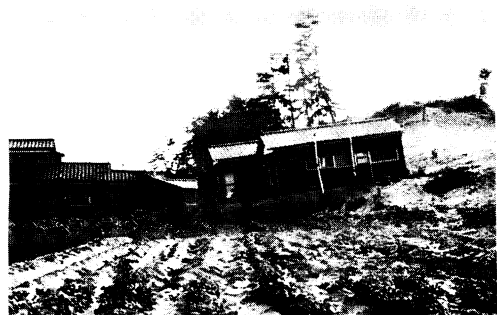
A109 砂丘斜面の地沁り (新潟市青山地区)

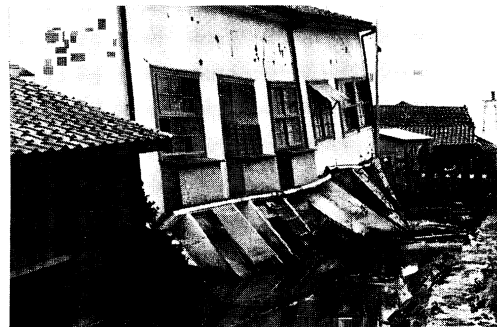
A113 水災をうけた民家 (西新潟信濃川左岸)

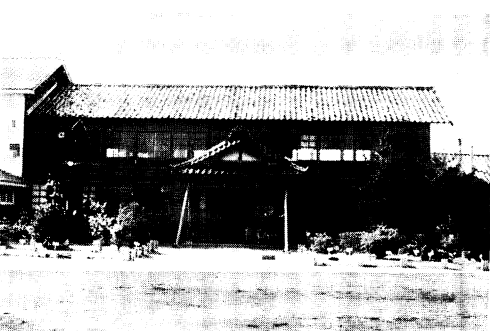
B212 村上市 岩船小学校正面

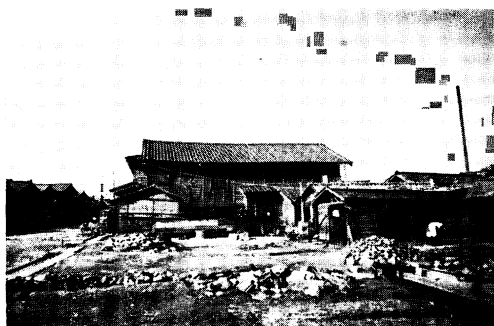
C207 塩谷部落のとりこわし跡と民家  
(新潟県岩船郡神林村 野沢氏宅)

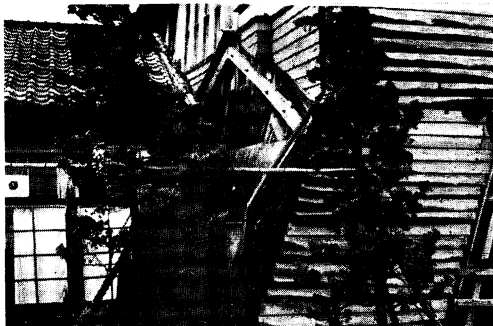
D104 平家部分と二階部分の接続部  
(新潟鉄道教習所)

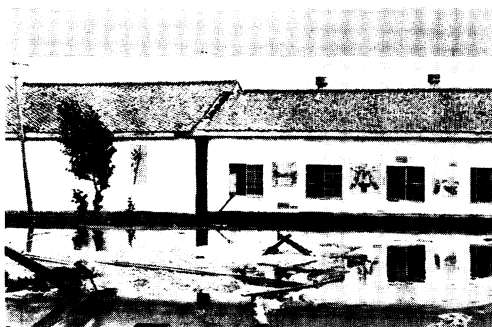
D108 平家建倉庫の接続部  
（日本冷蔵一中央埠頭）

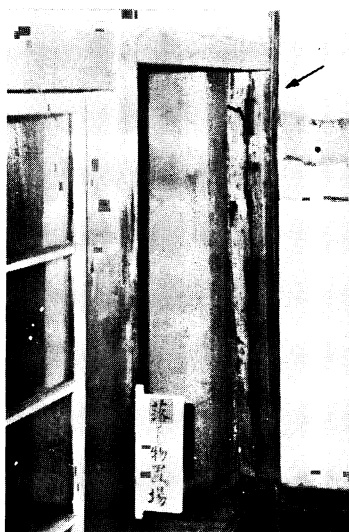
F 212 防火壁に添えつけた柱が  
ボルト位置で折損  
(村上市 岩船小学校)

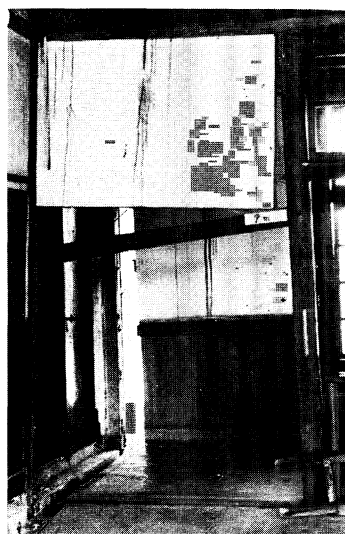
F317 かまいのはずれと教室入口付近（鶴岡市 西郷小学校）

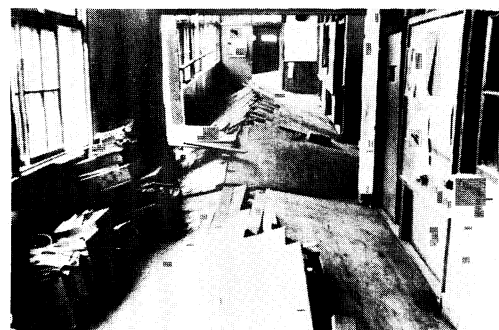
G 104 廊下の変形 (新潟市 曾野木小学校,  
同校より借用)

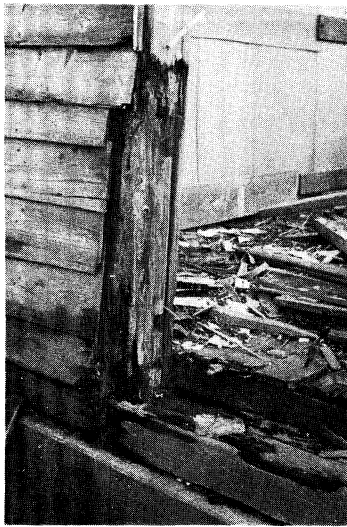
I 305 腐朽・柱と土台  
（鶴岡市 京田小学校一幼稚園）

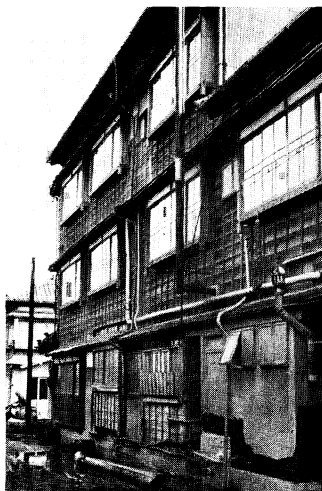
Iは各種部材の腐朽状況を示す。木造建物の保守に対する配慮は一般にうすく、せっかくの修理、改築の機会でも、防腐処理を行なっている現場は全くみられなかった。Jに修理状況を若干例示する。Kに地震の際つねに話題になってきた3階建木造建物を示す。新潟市内には6軒の3階建木造建物があり、ここに示す3軒は万代橋北詰から証谷小路にいたる地域に位置している。この付近は必ずしも良好な地盤ではなく、かなり沈下のはげしいところであったが、壁仕上材の亀裂や剝落程度の被害であった。しかし、その近隣の一般木造建物でも沈下や噴砂以外に目だった被害もなかったので、周期の長い地震に対しても、3階建木造建物は安全だと速断することは避けたい。なお、2階建の家屋では1階部分が危険だといわれているが、今回の被害のなかでも同じ現象が数多くみとめられた。

K 101 三階建木造建物  
（内藤旅館，新潟市礎町二）

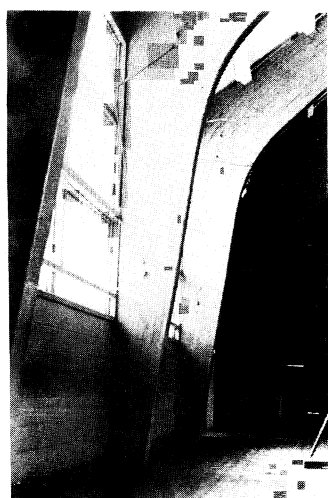
最後に、Lは集成材建物を示す。この種の構造物は今回わが国でははじめて大地震の試練をうけたが、集成材アーチそのものはなんら損傷をうけておらず、集成材構法の信頼度を高めた。

L102 集成材による屋内運動場  
（新潟市 赤谷中学校）

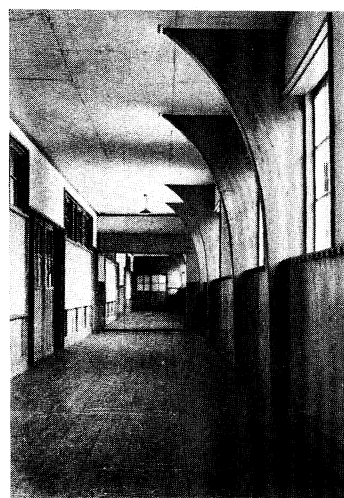
L104 集成材による二階建校舎の二階廊下（新潟県西蒲原郡 吉田中学校）
