多雪地帯の経済的治山工法の研究 (第2報)

既施工地の取扱い法の試験 (I)

Hiroshi MURAI, Toshio TAKAHASHI, Kenzi KITADA and Masanori KITADA :
 Studies on the Economical Erosion Control Work for the Restoration of
 Denuded Hillsides in the Heavy Snowy Regions (Report II)
 Experiments on the treatment to hillsides where various kinds of erosion
 control works were already constructed (I)

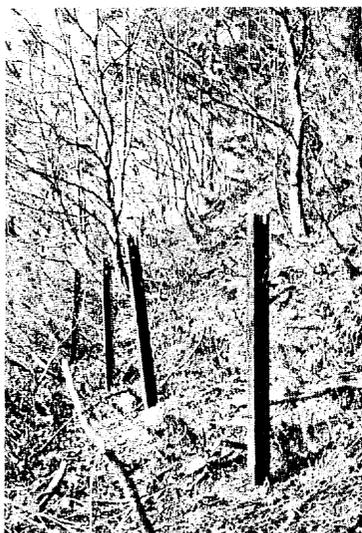
写真 10. 浅採更新法の
試験地の既設工作物
(なだれ防止杭工)

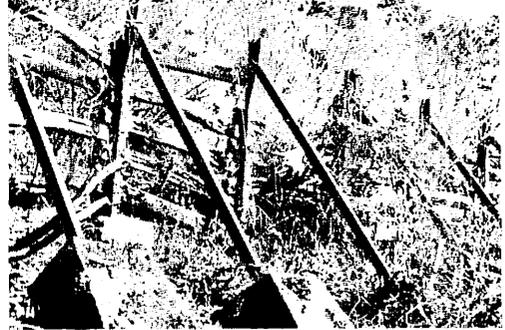
写真 12. 伐採更新法の試験地の既設工作物
（なだれ防止柵工（B），1961. 8）

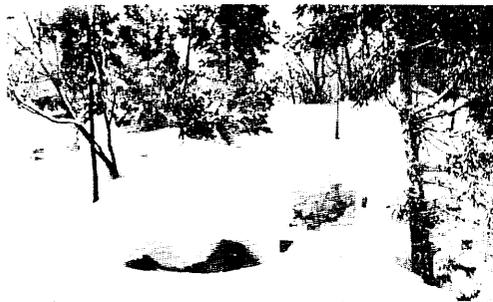
写真 15. 試験処理後の冬季の状況（伐採更新法の試験地の伐一1区
1963. 3）

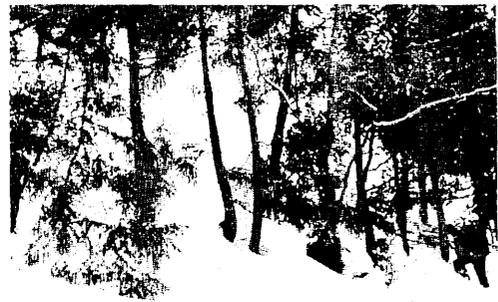
斜面の凸部になっている(2)区の中中部は、風衝地のため極端に浅く0.5m程度に過ぎない。試験処理後、伐採によって多少積雪分布に変動を示した。すなわち、(5)区の带状皆伐区で伐採面に吹きだまりが生じたり、風が吹き抜けるようになったため隣接の(4)区に小規模の雪庇を造った。このように伐採による影響と

写真 16. 試験処理後の冬季の状況（伐採更新法の試験地の伐一5区
1963. 3）

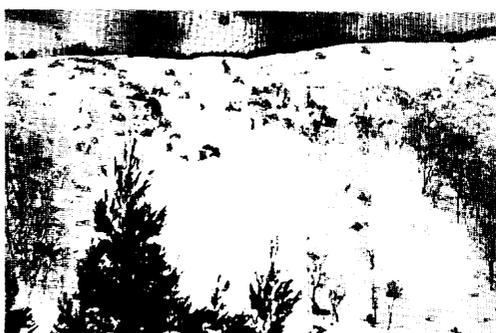
写真 25. 保育改良法の試験地（試験処理前の冬季の全景、1962. 2）

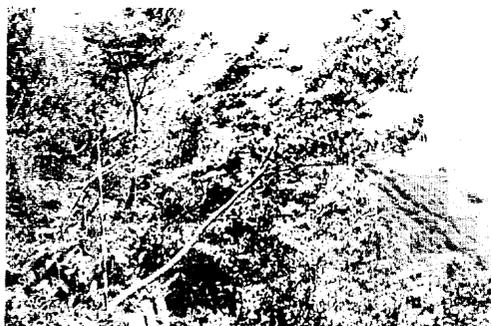
写真 27. 既設階段上に植栽したケヤキの生育状況（保育改良法の試験地、保一9区、1961. 8）

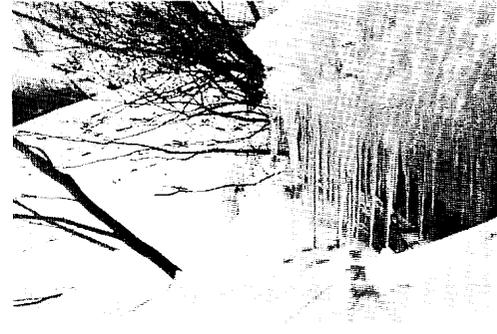
写真 32. 階段部に成立したケヤキは、
積雪の安定化のために大きな
役割を果たしている。（保育
改良法の試験地、保一(9)、
1965. 3）

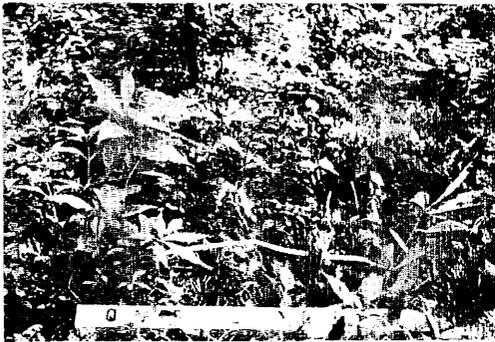
写真 37. 試験処理前の代表的地床植生 その2 (伐採更新法の試験地の伐一(4)区, 1961. 8)

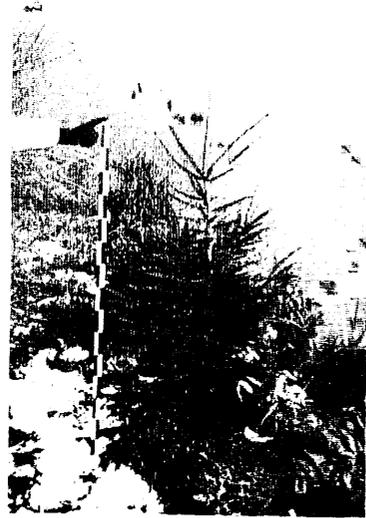
写真 48. 適樹試験地のドイツツツヒの生育状態。成長が比較的良ほうえ耐雪性が強い。（保育改良法の試験地、保一00区 1966. 11）

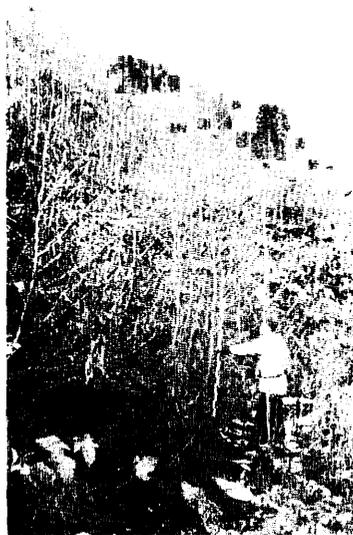
写真 49. 適樹試験地のタニガワハンノキの生育状態。虫害木が少なくないが成長良好である（保育改良法の試験地の保一00区 1966. 11）
