# 昭和 28 年 近 畿 水 害 調 査 報 告

## 第 2 次 調 査 報 告

# 山崩と治山対策

川 口 武 雄<sup>(1)</sup>  
難 波 宣 士<sup>(2)</sup>

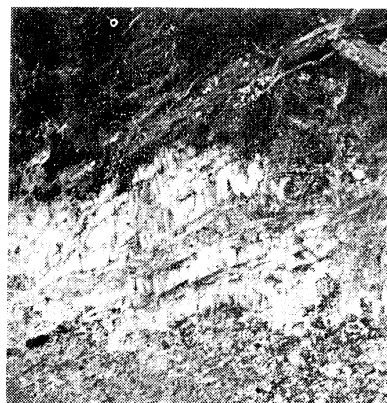
Phot. 10 基岩の風化  
Weathering of bed rock

が発生しているが、これはFig. 4のごとく、道路から滲入した水が傾斜変換点で湧水し、道路を上端、傾斜変換点を下端とした山腹滑落を起したものと考えられ、現在その下に山腹コンクリートを築設中であつた。この地区でもPhot. 10のごとく、基岩の粘板岩は風化して亀裂多く細片となりやすい。

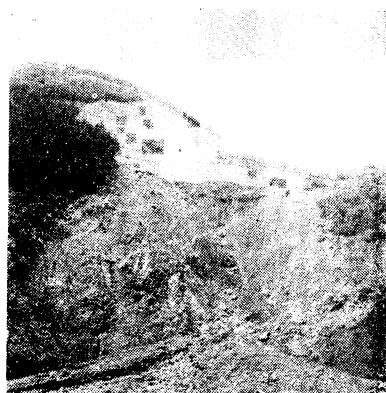
Phot. 26 地亡性大崩壊（有仲谷）  
Large landslide of landcreep type

有仲谷では、Phot. 26のごとく7～8 ha程度の大規模な地圧性崩壊があり、基岩の粘板岩が破碎粘土化した層より上にある土層はもちろん砂岩層までのせたままで対岸に到達し、有仲谷を閉塞して天然ダム（Phot. 27）を生じたが、やはり13号台風で欠潰している。この附近の基岩は粘板岩・砂岩が Phot. 28のごとく破碎されたり、いちじるしく褶曲したりしており、断層破碎部に当ると思われる。

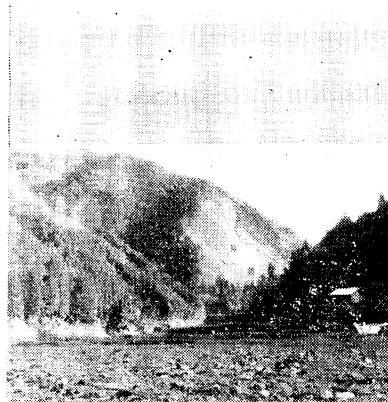
Phot. 35 溪岸崩壊と川床の堆砂  
Landslide along stream and sedi-  
mentation on river bed

有田川は、花園村で曲流がはなはだしいが安諦村でも同様で、Phot. 34のごとくわずかな間隔をへだててまったく反対の方向に曲流しているところもあり、この曲流のための溪岸崩壊は 0.5 ha 以上の大面積（Phot. 35）を占めるものがところどころに見られる。また、川岸のシユロ植栽地の崩壊（Phot. 36）もところどころ見られる。安諦村では、有田川は7月の紀伊水害時は土砂を多く含んで流れたが、9月の13号台風時は土砂は割に少なく水量は紀伊水害時より多かつたというが、これは花園村の天然ダム欠潰によるためと、紀伊水害時の土砂流で川床が上昇し水位が7月より高くなつたことを意味するものであろう。

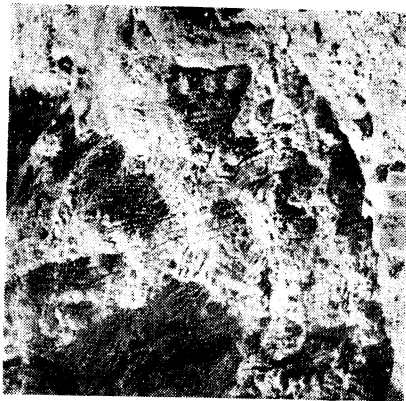
Phot. 44 岩石の破碎，褶曲  
The breaking to pieces and  
folding of rock

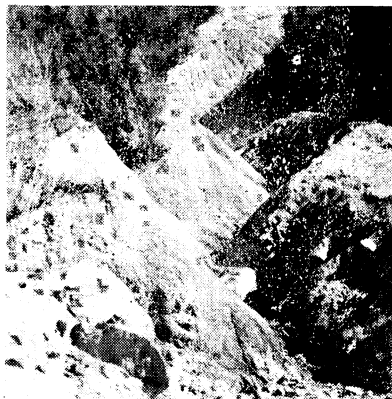
Phot. 46 山津波  
Upstream mud and stone flow

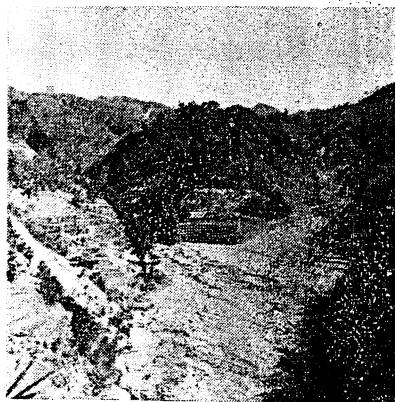
Phot. 49 溪床の堆砂 (瀬上)  
Sedimentation on stream bed

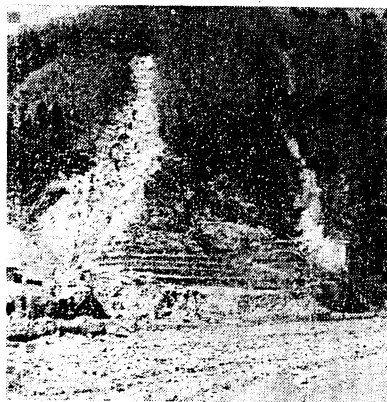
Phot. 53 山腹崩壊と窪地崩壊  
Landslide on hillside and landslide  
in hollow

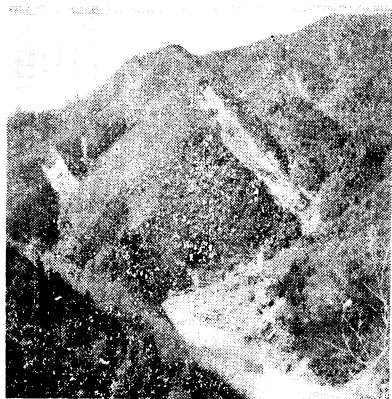
Phot. 54 山腹滑落（西の川）  
Sliding of soil layers upon bed rock

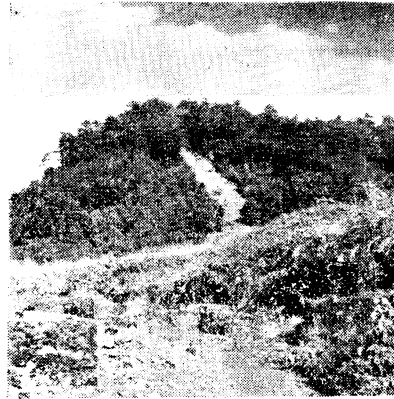
Phot. 67 林地の崩壊  
Landslide in forest land

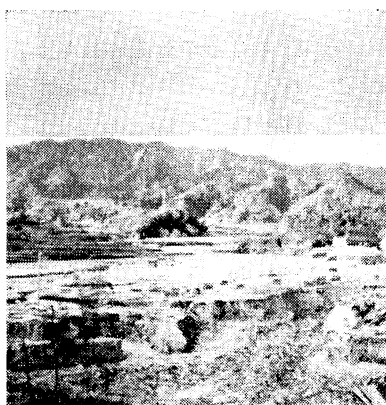
Phot. 80 下流土石流  
Downstream mud and stone flow
