## 研究資料 (Research record)

### 東日本および東北地方の海岸防災林・海浜公園の生育基盤として 整備された造成土壌の特徴

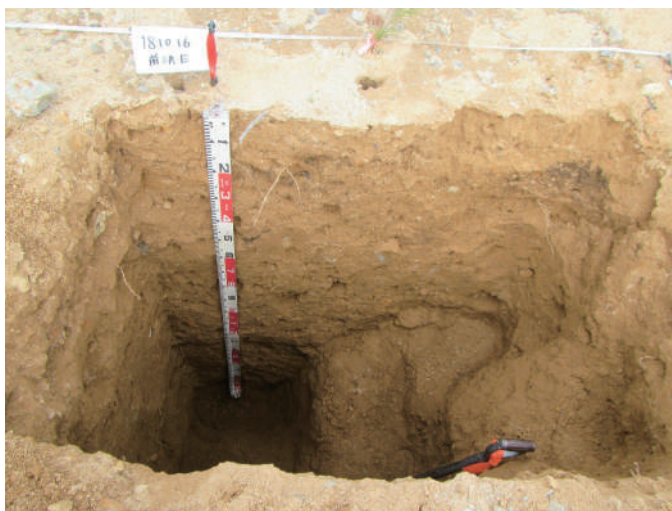
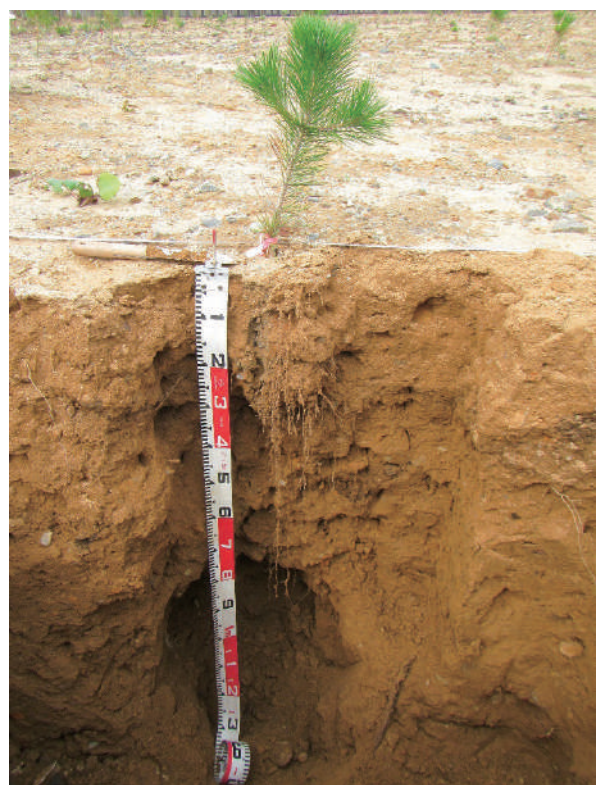
土壌断面 (左) と植栽から 1 成長期経過したクロマツ根系 (右)

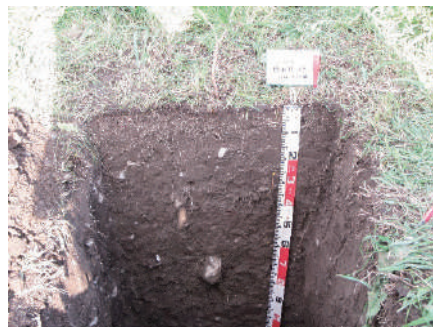
土壌断面（左）と周辺の状況（中）および最下層の状態（右）

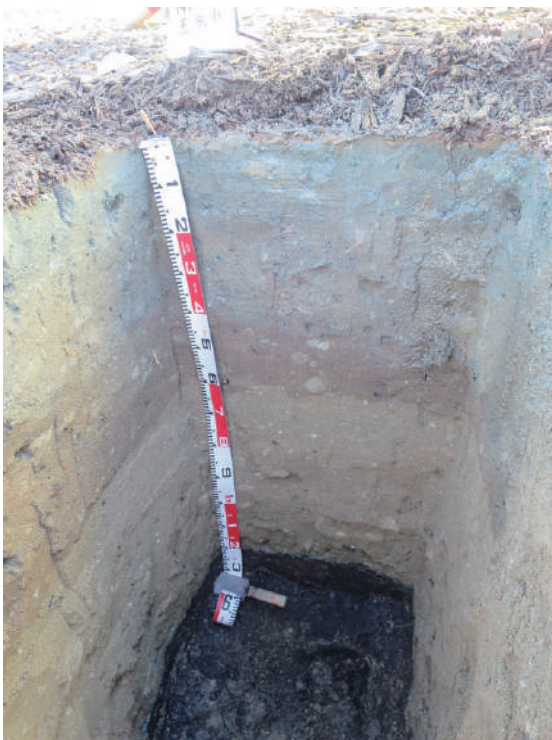
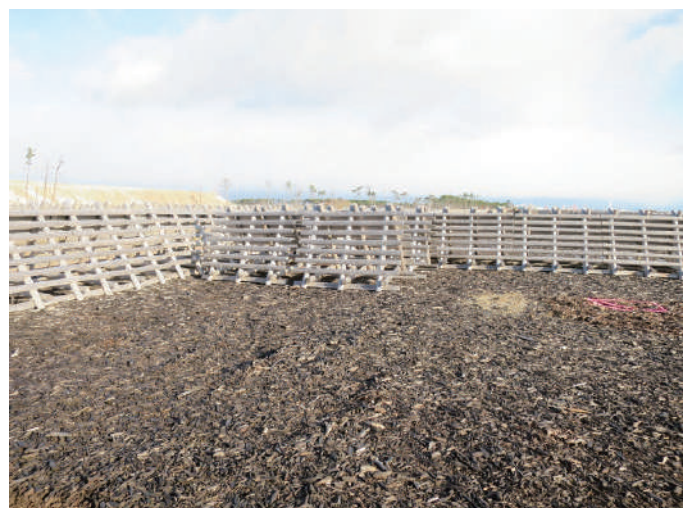
土壌断面（左）および調査箇所風景（右）

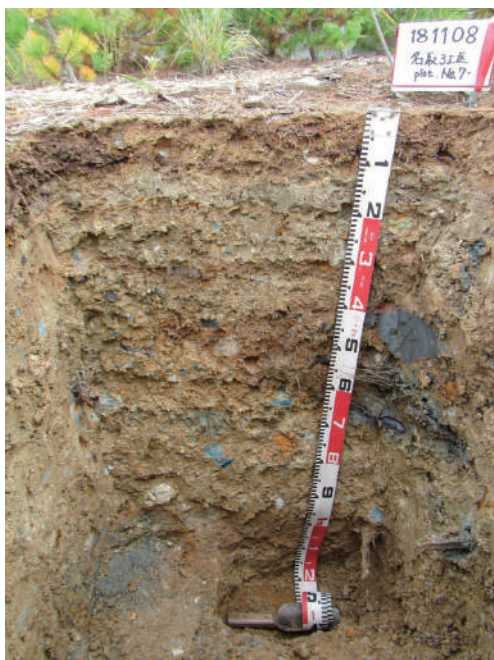
土壌断面（左）と植栽木根系状況（右：撮影者 吉田俊通）

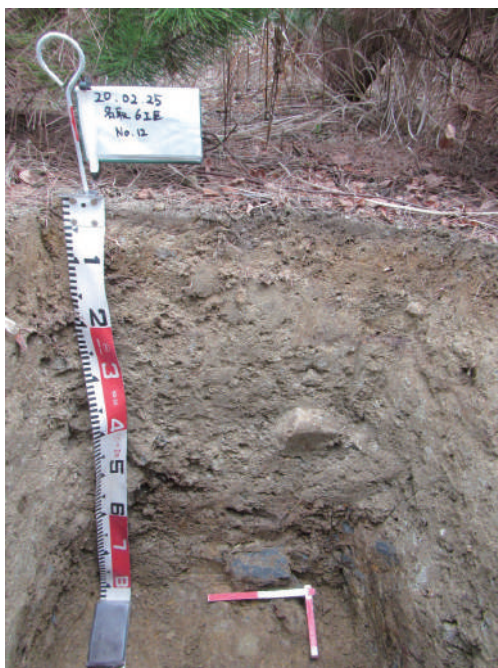
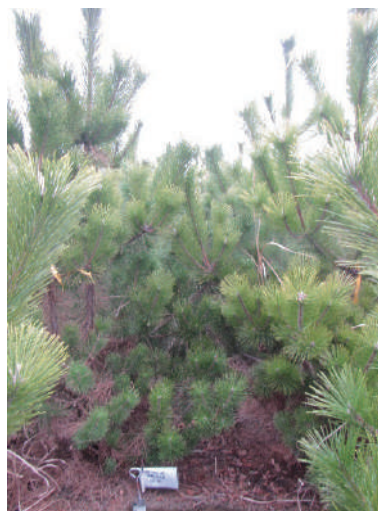
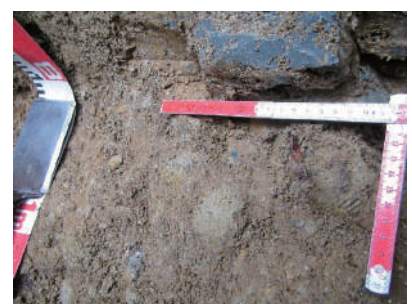
土壌断面 (左)、その周辺 (中) と 80 cm 深に達した垂下根 (右)

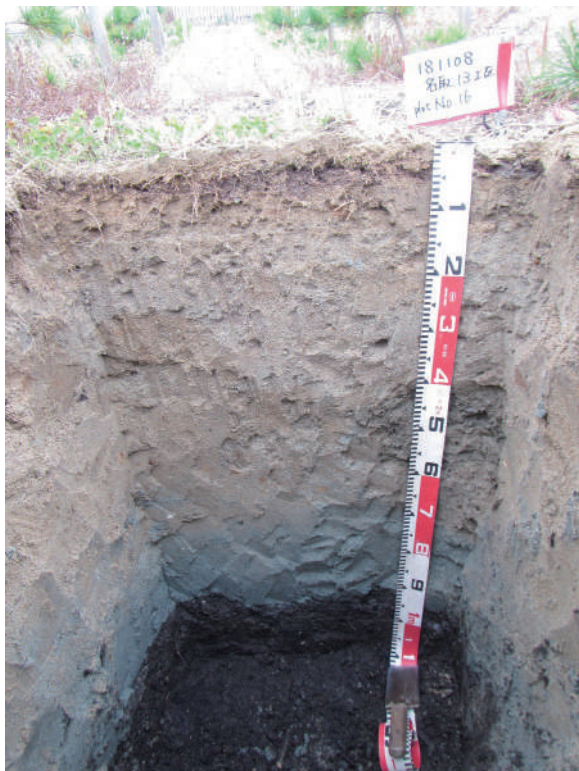
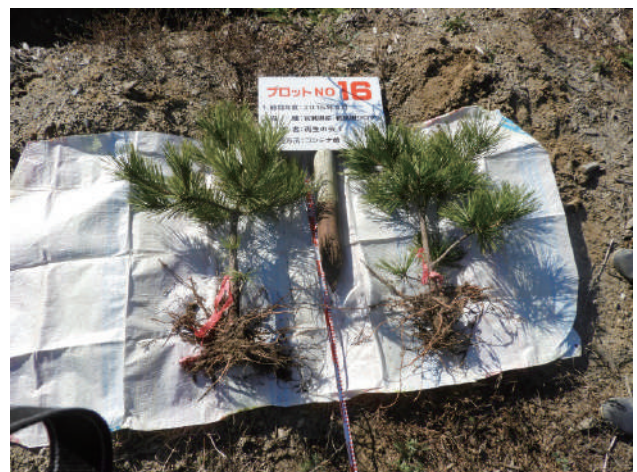
土壌断面（左）と植栽木根系状況（右：撮影者 吉田俊通）

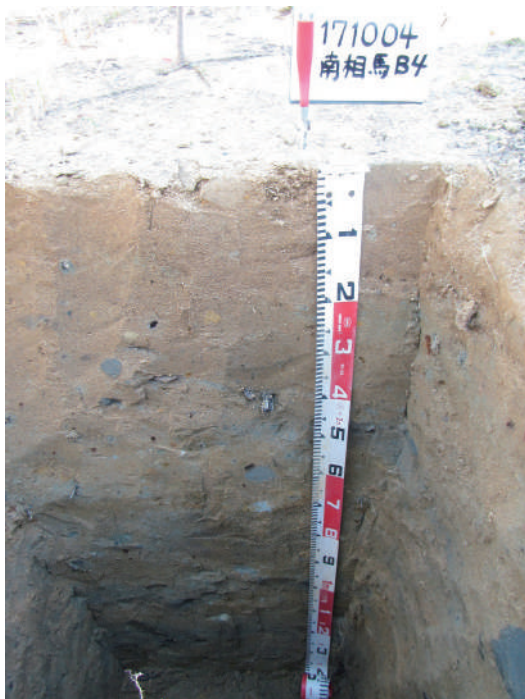
## 土壌断面

## 【断面38】 北海老 B 1m (未熟土)

LFH: 0 cm なし、若干の草本が繁る

C<sub>1</sub>: 0 ~ 5 cm 黄褐色 (10YR 5/6)、砂土、乾、石礫なし、構造なし、非常に砕けやすい、堅 (21.4\*)、隙間孔隙、孔隙率 2、細根乏し、次層位との層界は平坦不明瞭C<sub>2</sub>: 5 ~ 38 cm 黄褐色 (10YR 5/8)、砂土、潤、強風化した粗大円礫乏し、構造なし、非常に砕けやすい、すこぶる堅 (23.0\*)、隙間孔隙、孔隙率 2、細根乏し、次層との層界は平坦不明瞭C<sub>3</sub>: 38 ~ 70 cm 赤褐色 (2.5YR 4/6)、砂土、潤、強風化した粗大円礫乏し、構造なし、砕けやすい、固結 (28\*)、隙間孔隙、孔隙率 2、生根なし (盛土資材に混じる枯死根有り)、次層との層界は平坦不明瞭C<sub>4</sub>: 70 ~ 100 cm にぶい赤褐色 (2.5YR 4/3)、砂土、潤、強風化した粗大円礫乏し、構造なし、非常に砕けやすい、すこぶる堅 (24.2\*)、隙間孔隙、孔隙率 2、生根なし (盛土資材に混じる枯死根有り)、次層との層界は平坦漸変C<sub>5</sub>: 100 ~ 120 cm 褐色 (10Y 4/6)、砂土 (LS)、潤、強風化した粗大円礫乏し、構造なし、非常に砕けやすい、すこぶる堅 (25.8\*)、隙間孔隙、孔隙率 2、生根なし (盛土資材に混じる枯死根有り)、次層との層界は平坦不明瞭C<sub>6</sub>: 120 ~ cm 黄褐色 (2.5Y 5/4)、砂土 (LS)、潤、強風化した粗大円礫乏し、構造なし、非常に砕けやすい、すこぶる堅 (22.4\*)、隙間孔隙、孔隙率 2、生根なし (盛土資材に混じる枯死根有り)

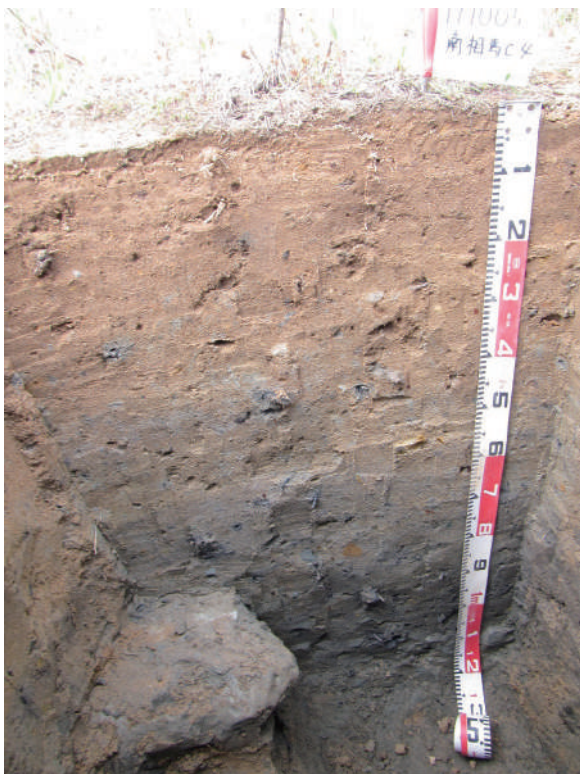
土壌断面

## 【断面 39】 北海老 C 1m (未熟土)

LFH: 0 cm なし、若干の草本が繁る

C<sub>1</sub>: 0 ~ 5 cm 黄褐色 (10 YR 5/6)、砂質壤土、潤、石礫なし、非常に弱度の小・中亜角塊構造、非常に碎けやすい、しょう (4.6\*)、空隙なし、小根乏し、次層位との層界は波状漸変C<sub>2</sub>: 5 ~ 25 cm 褐色 (10YR 4/4)、砂質壤土、潤、石礫なし、非常に弱度の小・中亜角塊構造、非常に碎けやすい、堅 (16.8\*)、空隙なし、小根乏し、次層との層界は波状不明瞭C<sub>3</sub>: 25 ~ 40 cm 褐色 (10YR 4/4)、砂質壤土、潤、石礫なし、非常に弱度の中亜角塊構造、非常に碎けやすい、軟 (14.2\*)、空隙なし、生根なし、次層との層界は波状不明瞭C<sub>4</sub>: 40 ~ 60 cm オリーブ褐色 (2.5YR 4/3)、砂質壤土、潤、石礫なし、非常に弱度の中亜角塊構造、非常に碎けやすい、堅 (19\*)、空隙なし、生根なし、次層との層界は波状不明瞭2C<sub>1</sub>: 60 ~ 80 cm 灰オリーブ色 (5Y 4/2)、砂質壤土、潤、石礫なし、非常に弱度の小・中亜角塊構造、非常に碎けやすい、堅 (21.2\*)、空隙なし、生根なし、次層との層界は波状不明瞭2C<sub>2</sub>: 80 ~ 103 cm 灰オリーブ色 (5Y 5/2)、微砂質壤土、潤、風化した粗大・巨円礫富む、構造なし、非常に碎けやすい、堅 (21.2\*)、空隙なし、生根なし、次層との層界は波状不明瞭2C<sub>3</sub>: 103 ~ cm オリーブ黒色 (5Y 3/2)、微砂質壤土、潤、風化した粗大・巨円礫含む、構造なし、極めて壊れにくい、すこぶる堅 (23.2\*)、空隙なし、生根なし

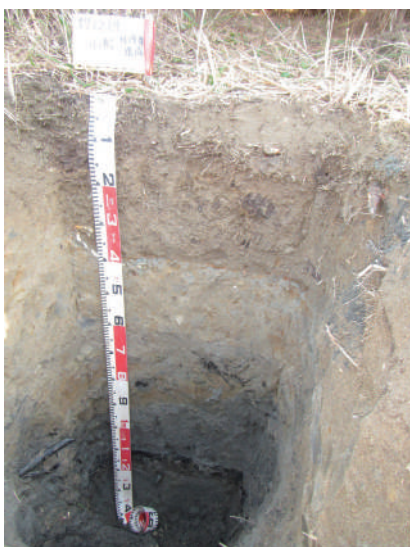
## 土壌断面

# 【断面 42】 小松 1m (未熟土)

盛土材料：上層 (0-40cm)：砂、中層 (40-60cm)：シルト (浚渫土か)、最下層 (90cm ～)：地山の砂土 (海砂)

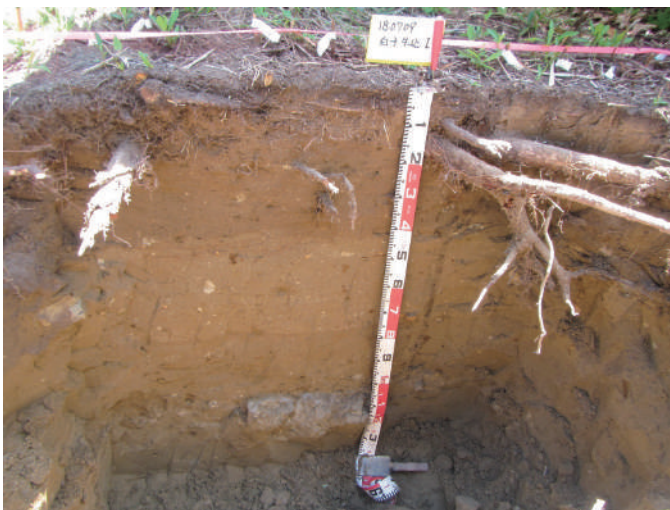
## 土壌断面

## 【断面 43】 牛込 1 Im (未熟土)

盛土材料：上層：購入山砂 ( 出典：野原・高橋 2007 千葉県森セ研報 )、(下層：泥岩質建設発生土)

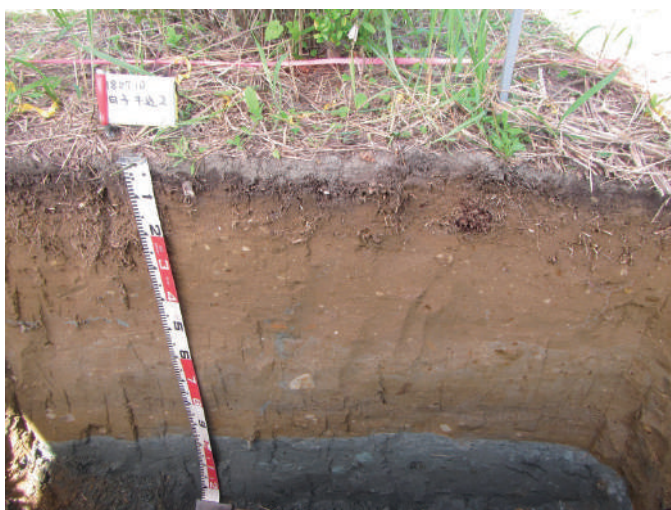
## 土壌断面

## 【断面 44】 牛込 2 1m (未熟土)

盛土材料：上層：購入山砂 (出典：野原・高橋 2007 千葉県森セ研報)、下層：泥岩質建設発生土

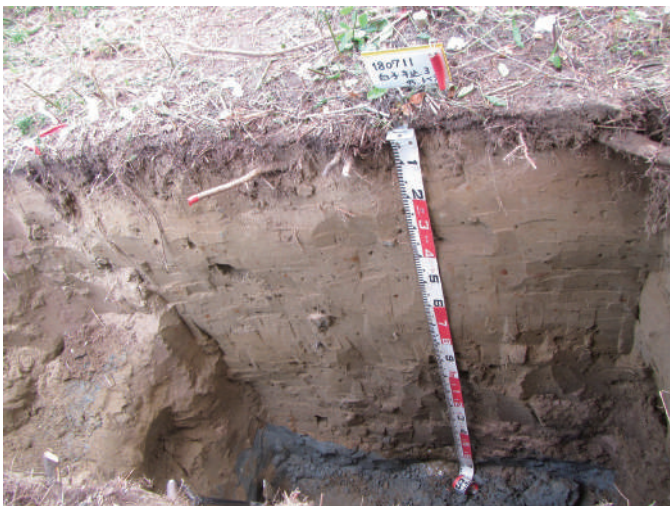
## 断面写真

## 【断面 45】 牛込 3 1m (未熟土)

盛土材料：上層：購入山砂 (出典：野原・高橋 2007 千葉県森セ研報)、下層：泥岩質建設発生土

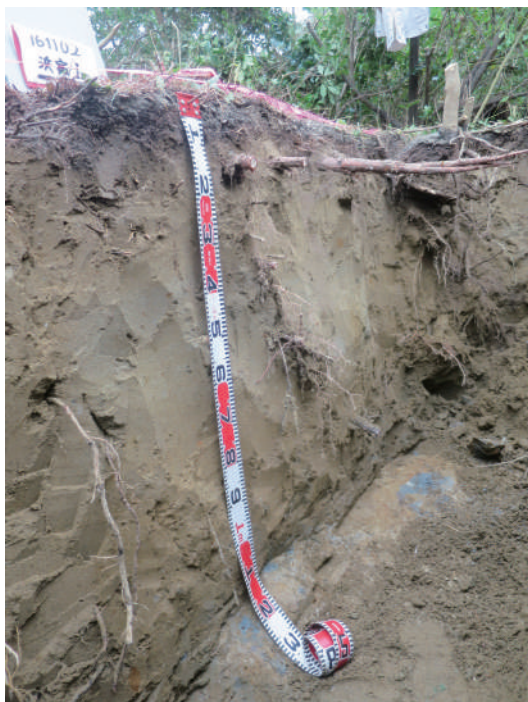
## 土壌断面

# 【断面 46】 浜宿 1m (未熟土)

盛土材料：表土：購入山砂 ( 出典：野原・高橋 2007 千葉県森セ研報 )、下層：泥岩質建設発生土

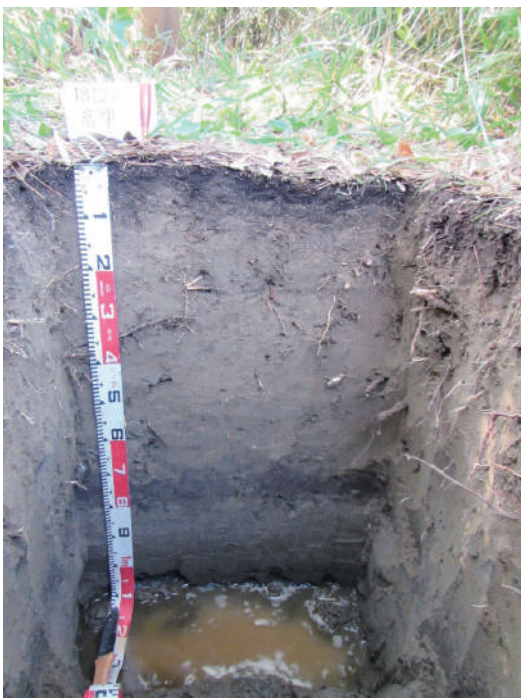
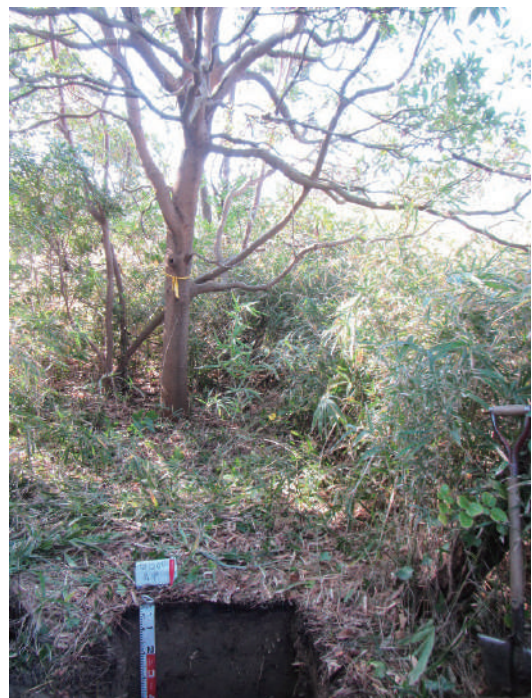
## 土壌断面（左）とその周辺（右）

## 【断面 47】 富津 1m (未熟土)

盛土材料：購入山砂（富津市近郊で調達と推察）

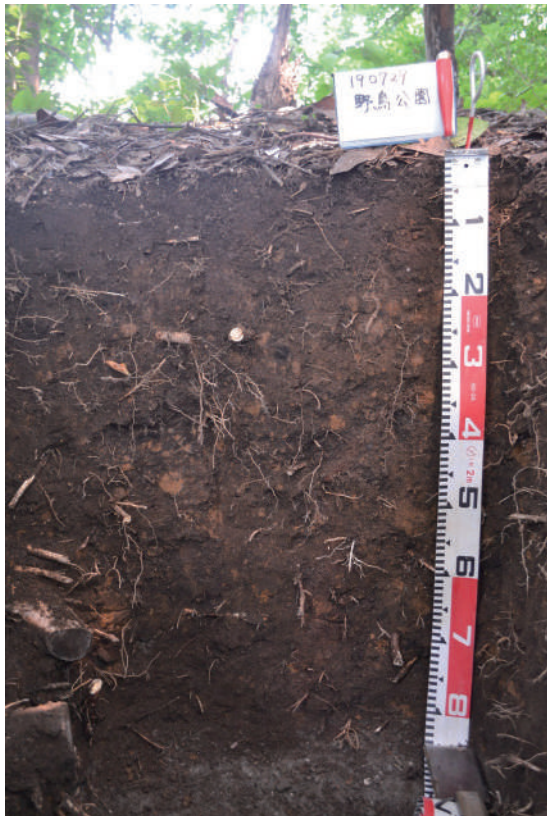
断面写真

## 【断面 51】 野鳥公園 2 Im (未熟土)

盛土材料：瓦礫+建設発生土（ローム土）（上層）、浚渫土か（下層）
