森林総合研究所

# 既存木橋の構造安全性を維持する ための残存強度評価技術開発

森林総合研究所交付金プロジェクト研究成果集34

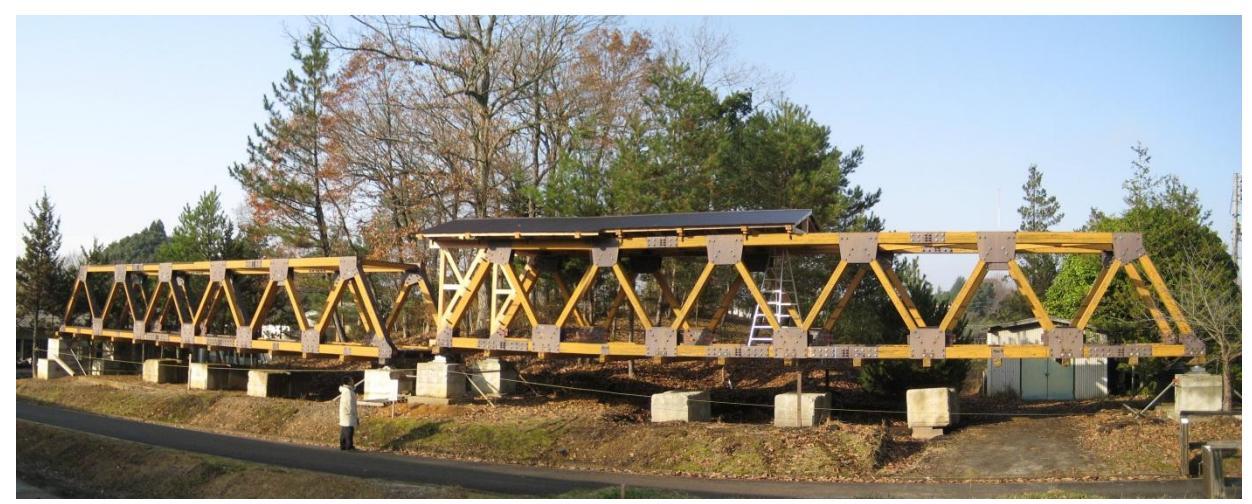
2008/12/10 屋根と部材カバーの設置が完了:2枚を合成 (左が再編第1径間:西側半分に部材と格点接合部カバーを追加、 右が2径間:西側半分に屋根を追加し、東側半分には格点接合部カバーを追加)

第2径間(18m)は、2007年9月に広島県立総合技術研究所 林業技術センター内に再組立架設した。 2008年6月に実施した第1径間(36m、2007年3月再組立)に対する破壊載荷実験後の部材から傷み の少ない部材を集めて半分長の木橋(再編第1径間、18m)を再組立し、2008年11月に敷地内配置の 都合から第2径間を直近東側に移設すると共に、その位置に再編第1径間を架設した。この際、第2径 間の西側半分には屋根を追加し、東側には接合部格点カバーを追加した。そして再編第1径間の西側 半分には部材カバーと接合部格点カバーを追加し、東側には手を加えなかった。その後の観察の結果を 踏まえて、2010年3月には第2径間の屋根のスパン中央側妻面を塞ぐと共に東側部材にカバーを追加 し、再編第1径間には落下防止鋼帯を追加した。

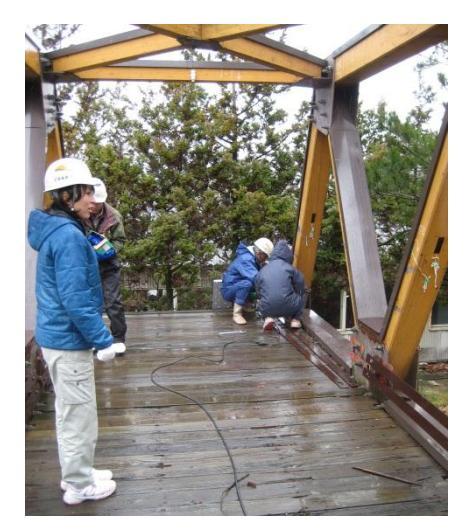
2010/03/26 落下防止鋼帯の追加工事 (再編第1径間)

第2径間の再組立架設後は、屋内保管された間に乾燥した水分を取り戻すように僅かながらも重量増加した。屋外環境での十分な養生を経て部材は解体時の状況に戻り、その後に屋根および部材カバーを追加して、その環境改善の効果を確認することができた。さらに、施した技術上の問題点についても、追加補修により改善した。落下防止鋼帯については、比較実験的な意味で環境改善措置等を施さなかった再編第1径間東側において、劣化の進行によって生じる部材破壊により、既存木橋全体が落下するような大変形の発生を防止する目的で追加した。既存の下弦材側格点接合部のボルトを利用して取り付けられた鋼帯は、部材が破壊しない状態では構造体に発生する存在応力を負担しないように、遊間を持たせた。

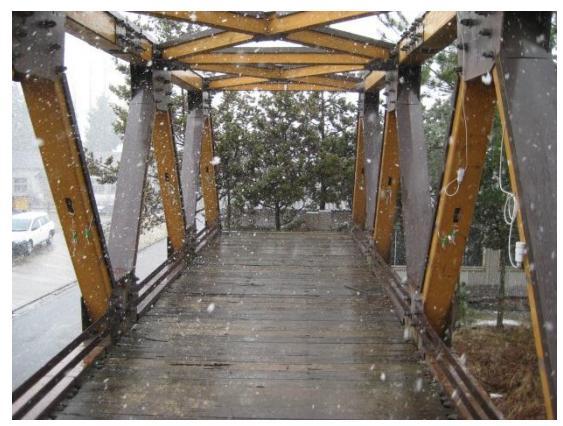
2010/03/26 落下防止鋼帯追加工事完了 (再編第1径間)

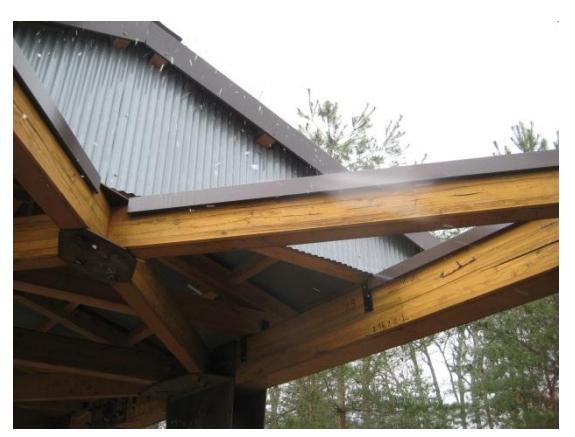
2010/03/26 屋根妻面塞ぎの追加 (第2径間スパン中央付近上部)

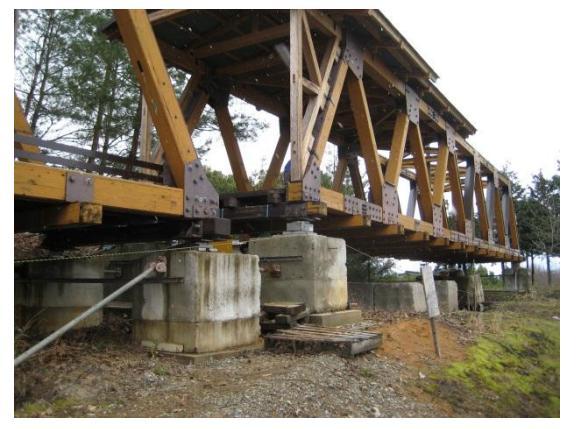
2010/03/26 完了した追加工事 (左が再編第1径間:落下防止鋼帯を追加、 右が第2径間:スパン中央側屋根妻面を塞ぎ 東側部材にカバーを追加)

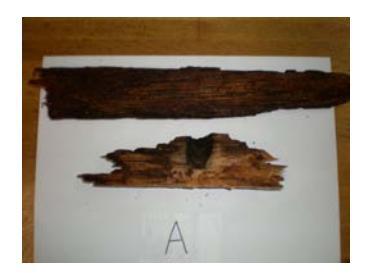
部材切断面の観察から、一次破壊した上流側下弦材は、破壊した位置で上面及び側面からの腐朽が 深く進んでいることが判った。二次破壊を生じた下流側上弦材は、上面から V 字状に腐朽が進んでい た。

A 子実体ナシ 同定中

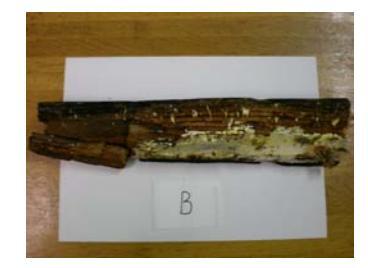
B 背着性子実体 おそらく ワタグサレタケ

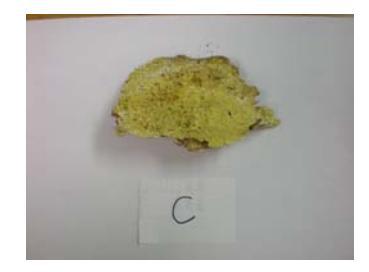
C チョークアナタケ(確定)

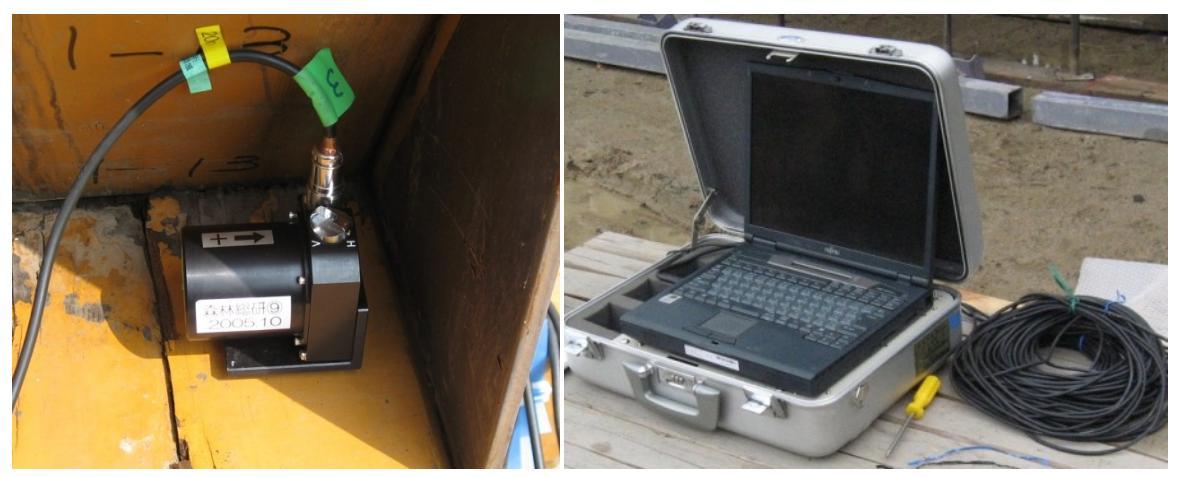
写真1 振動測定に用いた速度計と収録装置

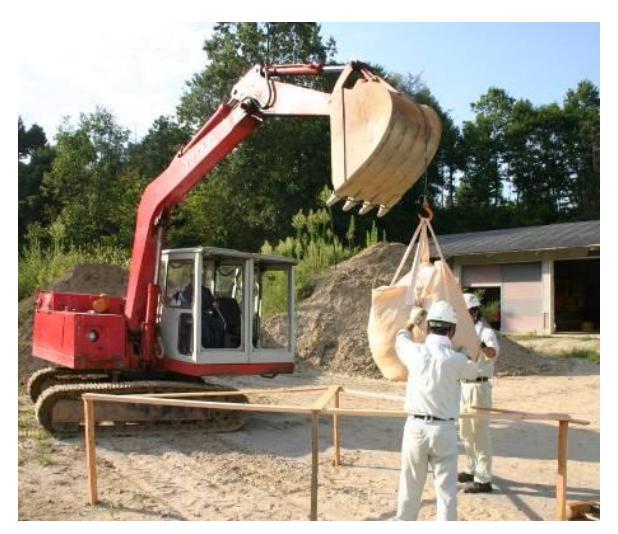
写真1 土嚢による載荷方法の検証

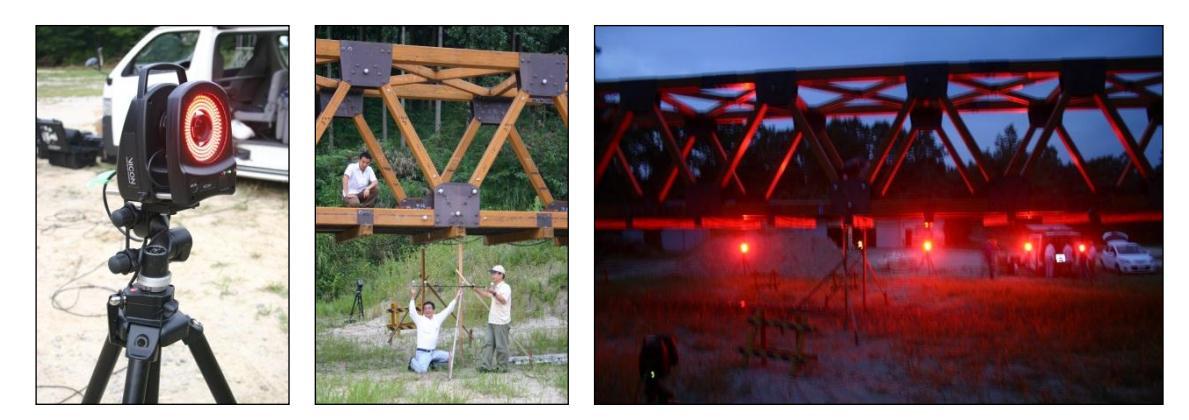
写真3 左から三次元変位測定用カメラ、測定用マーカーと測定準備の様子、日没後の測定風景

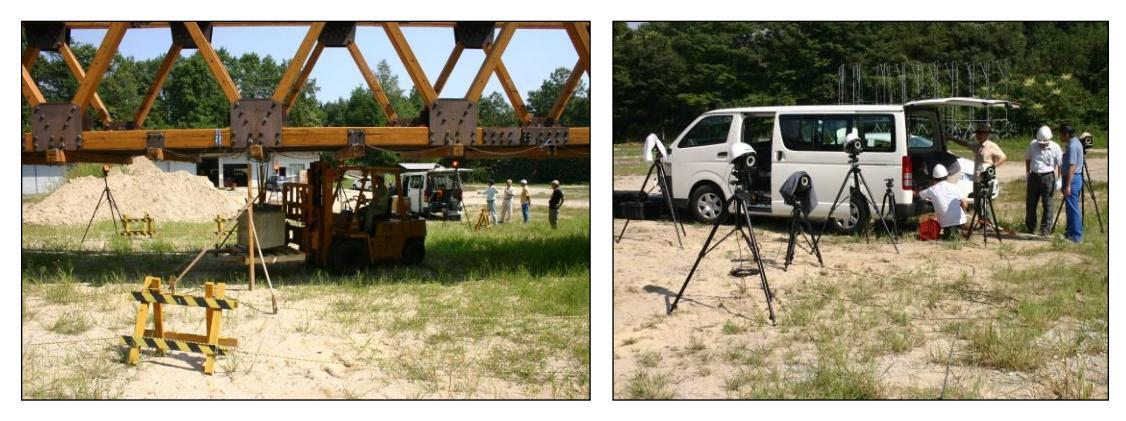
結果としてみれば、日中の屋外測定に対しての信頼性が低いものであったため、繰り返し実験することの出来ない今回の破壊載荷実験に用いることは、残念ながら不適当であると判断した。

写真 4 左からコンクリートブロック吊下げによる載荷、日射による測定機器の熱暴走

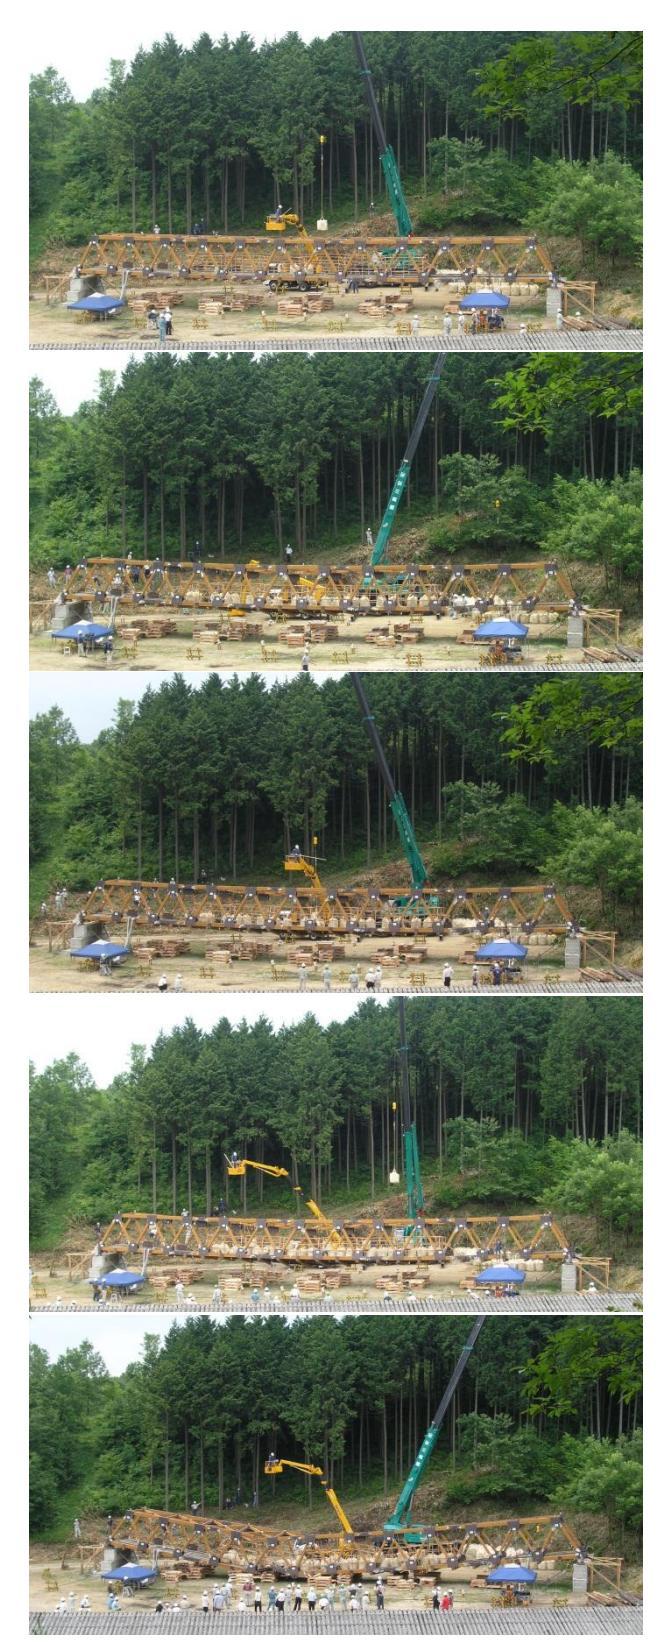
写真7 最終破壊までの連続写真

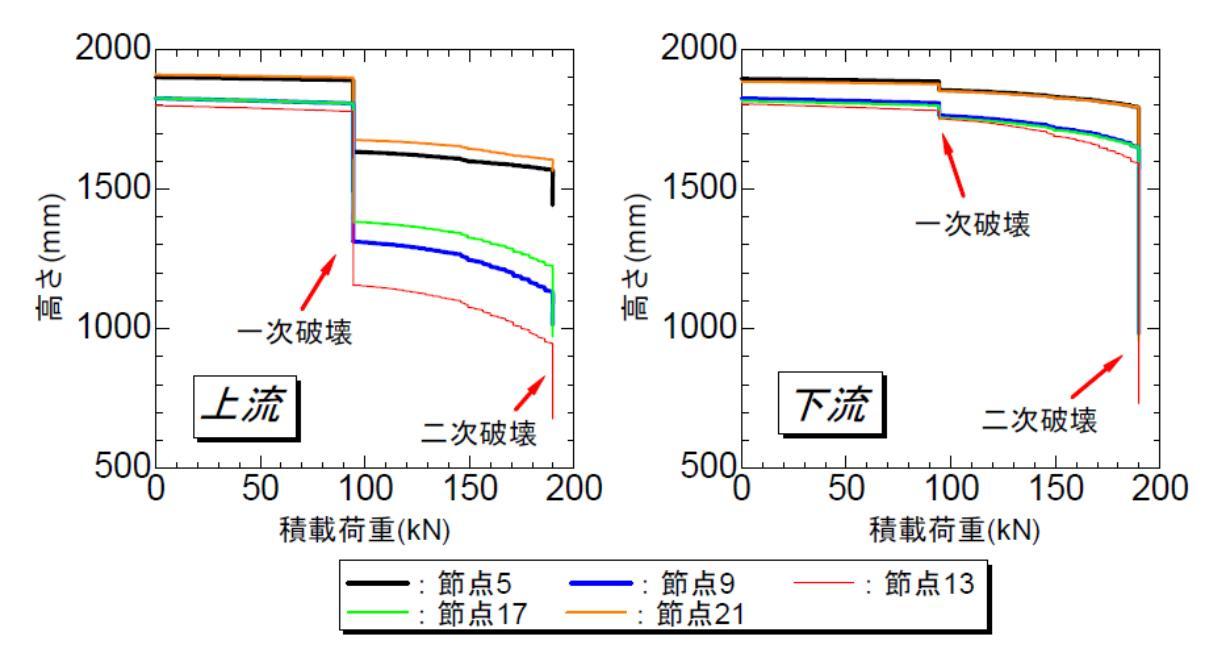
破壊載荷時の全体形状を見てみると、一時破壊直前の鉛直変形量は下流側トラス格点13の位置で最大-25mm であった。一次破壊までの間は極端な変位は起こしていないが、実際破壊したのは、上流側下弦材であった。それにより上流側トラス格点13の位置で最大-628mmとなったが、下流側トラス格点13の位置では-60mm に止まった。大きく傾いたが載荷を続け、二次破壊までに積載荷重は2倍程になるが、その時上流側トラス格点13の位置で最大221mm、下流側861mmの鉛直変位を記録した。

図63次元計測から求めた下弦材測定点の鉛直変位

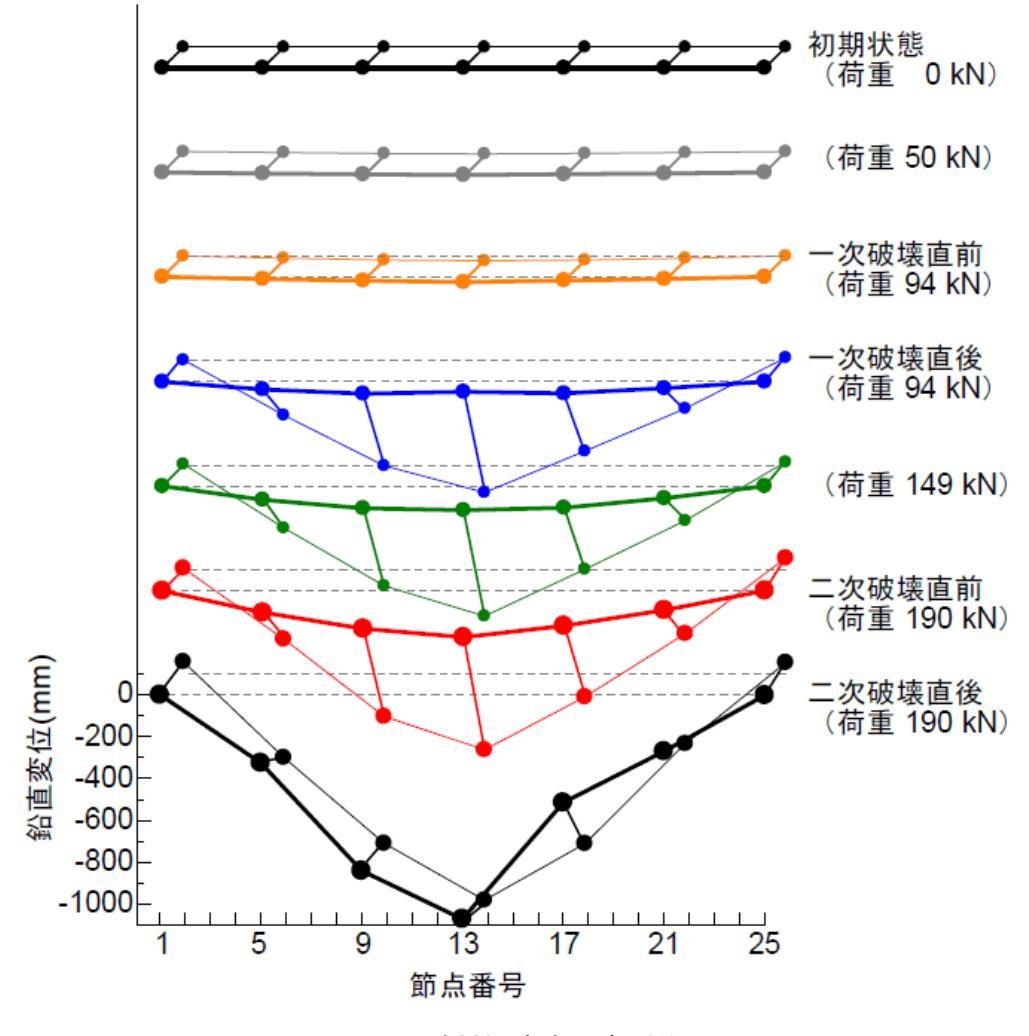
図7 下弦材測定点の変形状況

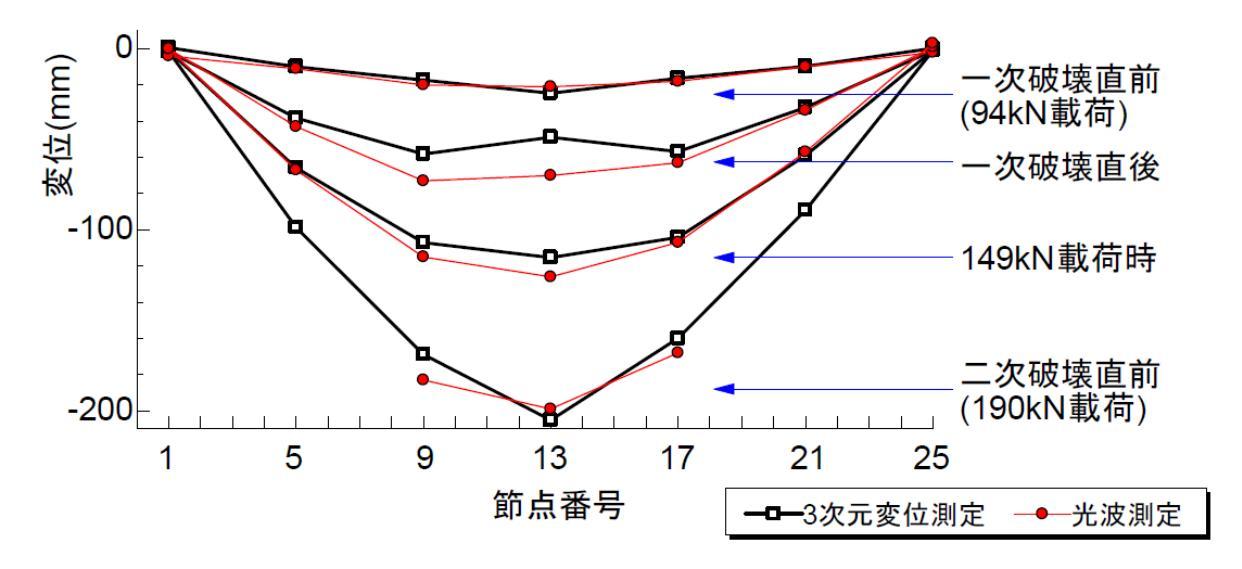
図8 巻取変位計による3次元測定と光波測定による下流側下弦材の変位比較

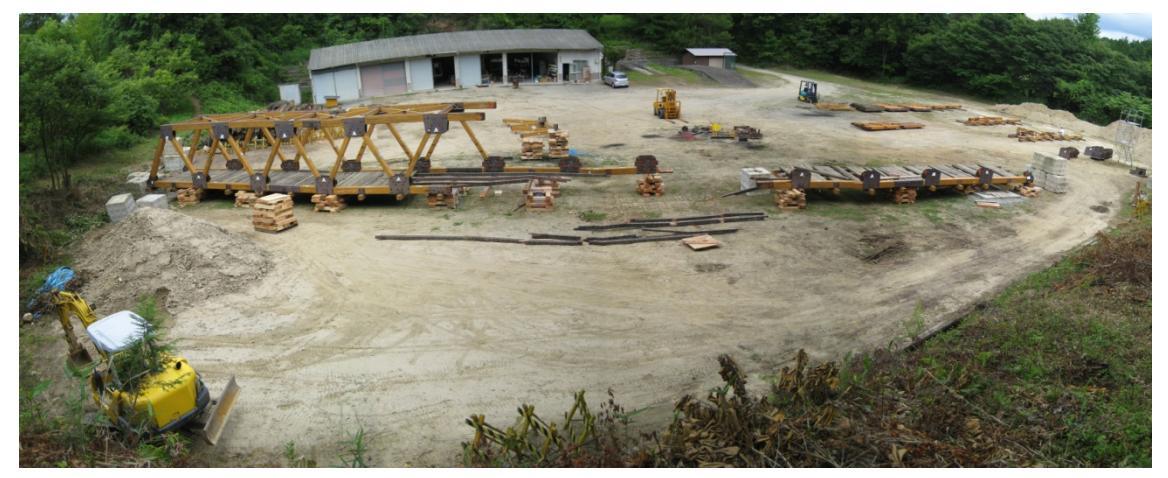
写真1 破壊載荷実験後の部材解体の様子

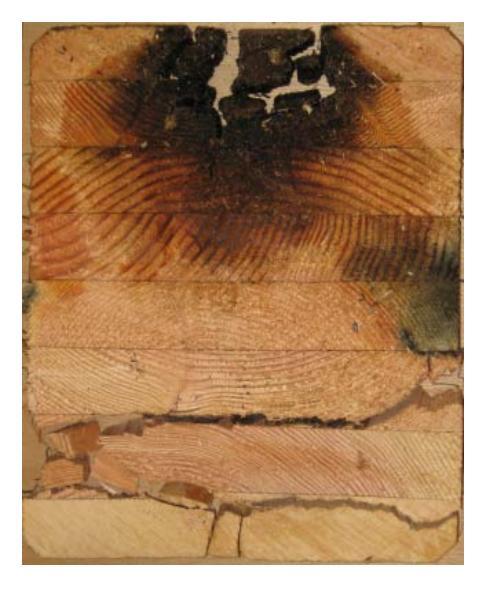
# 【B】上弦1-2下(+193cm)

19%	49%	174%	153%	59%	19%
31%	64%	170%	185%	142%	25%
28%	82%	163%	180%	58%	39%
27%	59%	30%	69%	42%	76%
20%	22%	21%	22%	25%	60%
15%	17%	40%	18%	17%	15%
13%	14%	15%	15%	15%	15%
13%	13%	13%	13%	13%	13%

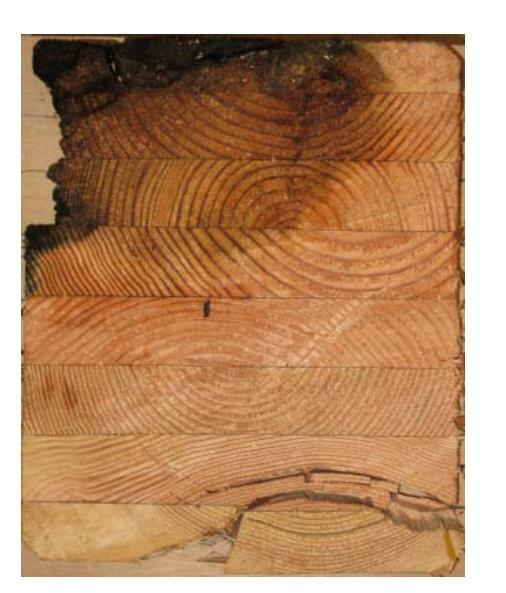
# 【C】上弦1-2下(+385cm)

162%	225%	248%	172%	220%	24%
151%	89%	98%	143%	132%	32%
143%	72%	78%	107%	53%	25%
58%	44%	44%	28%	21%	23%
31%	35%	32%	26%	21%	24%
24%	19%	18%	17%	17%	17%
14%	18%	18%	16%	15%	14%
14%	14%	17%	14%	14%	13%

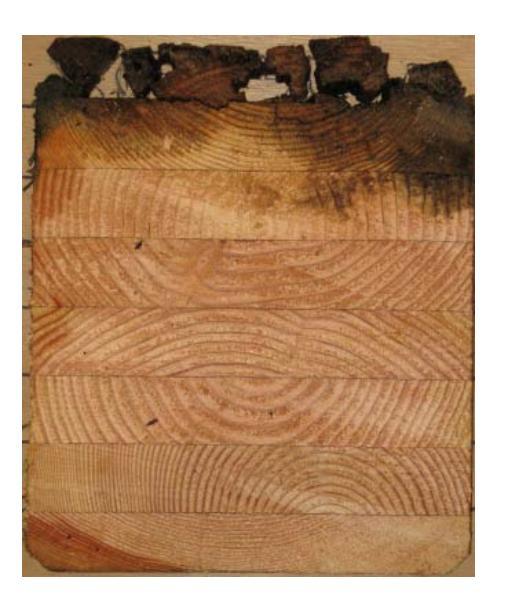
#### 【D】下弦1-2下(+165cm)

176%	189%	105%	141%	167%	169%
71%	75%	51%	50%	89%	63%
32%	25%	29%	38%	36%	62%
18%	18%	19%	18%	18%	18%
16%	16%	16%	16%	17%	17%
15%	15%	15%	15%	15%	15%
15%	15%	15%	15%	15%	15%
17%	15%	14%	14%	14%	15%

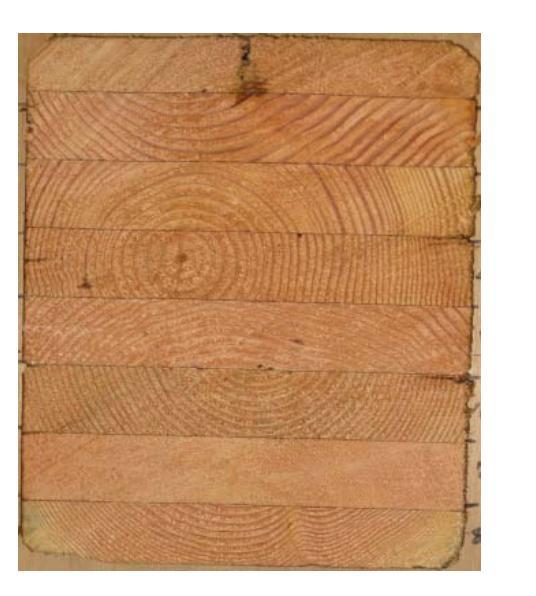
## 【E】上弦1-2下(+495cm)

12%	12%	17%	25%	13%	12%
13%	16%	24%	23%	18%	14%
14%	17%	20%	22%	19%	18%
14%	15%	17%	20%	18%	16%
13%	15%	16%	18%	17%	15%
14%	15%	15%	16%	15%	13%
14%	14%	14%	15%	14%	13%
13%	14%	14%	14%	14%	14%

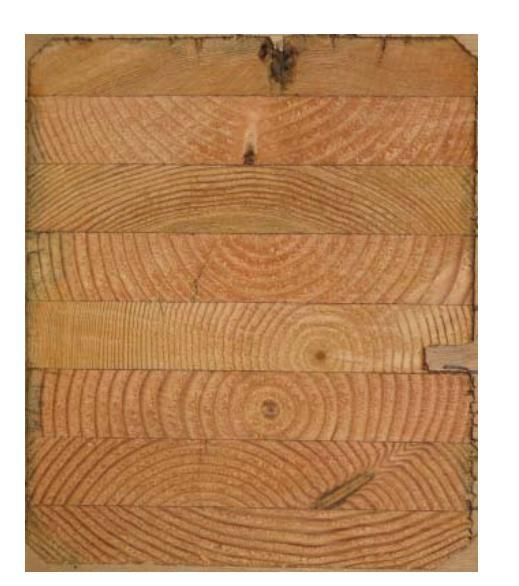
# 【F】下弦1-2下(+550cm/全長633cm)

14%	15%	17%	22%	16%	15%
15%	15%	17%	19%	16%	14%
15%	15%	16%	17%	16%	16%
15%	15%	15%	16%	15%	15%
14%	15%	15%	15%	15%	13%
15%	15%	15%	14%	14%	14%
14%	14%	14%	14%	14%	14%
14%	14%	14%	13%	14%	13%

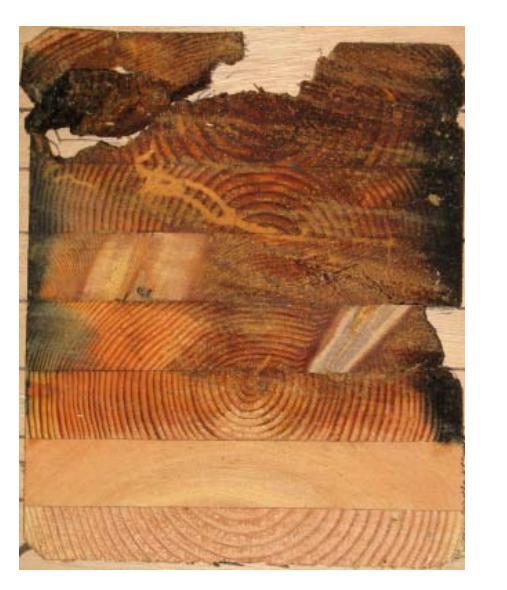
### 【G】下弦1-3上(+135cm)

64%	120%	133%		193%	132%
231%	197%	229%	228%	225%	190%
98%	109%	139%	150%	159%	146%
63%	37%	67%	185%	187%	186%
93%	43%	111%	144%	113%	176%
46%	55%	68%	68%	90%	82%
21%	20%	22%	22%	27%	32%
15%	16%	16%	17%	18%	16%

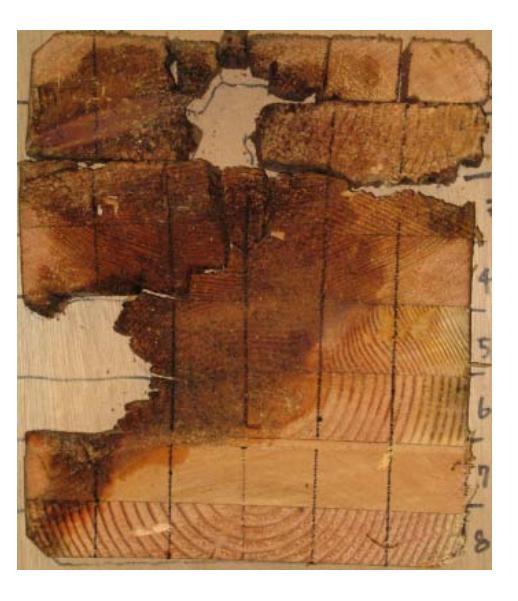
# 【H】下弦1-3上(+180cm)

36%	98%	44%	29%	32%	16%
97%	142%	192%	54%	85%	71%
111%	149%	178%	195%	115%	114%
39%	136%	169%	136%	149%	31%
	149%	153%	141%	61%	37%
		168%	84%	25%	44%
77%	52%	33%	21%	19%	18%
46%	18%	16%	16%	15%	15%

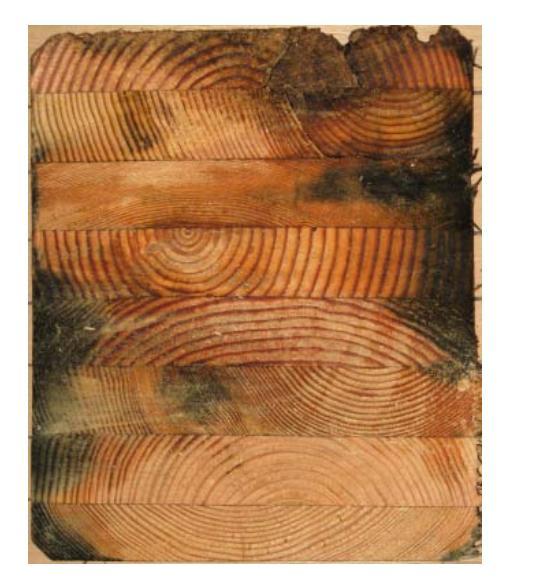
# 【I】下弦1-3上(+711cm/全長814cm)

28%	46%	115%	196%	149%	66%
39%	54%	43%	127%	227%	197%
53%	67%	82%	113%	152%	130%
99%	114%	54%	70%	102%	122%
112%	109%	54%	32%	31%	95%
95%	56%	51%	40%	27%	45%
110%	41%	30%	23%	23%	33%
72%	29%	21%	19%	18%	21%

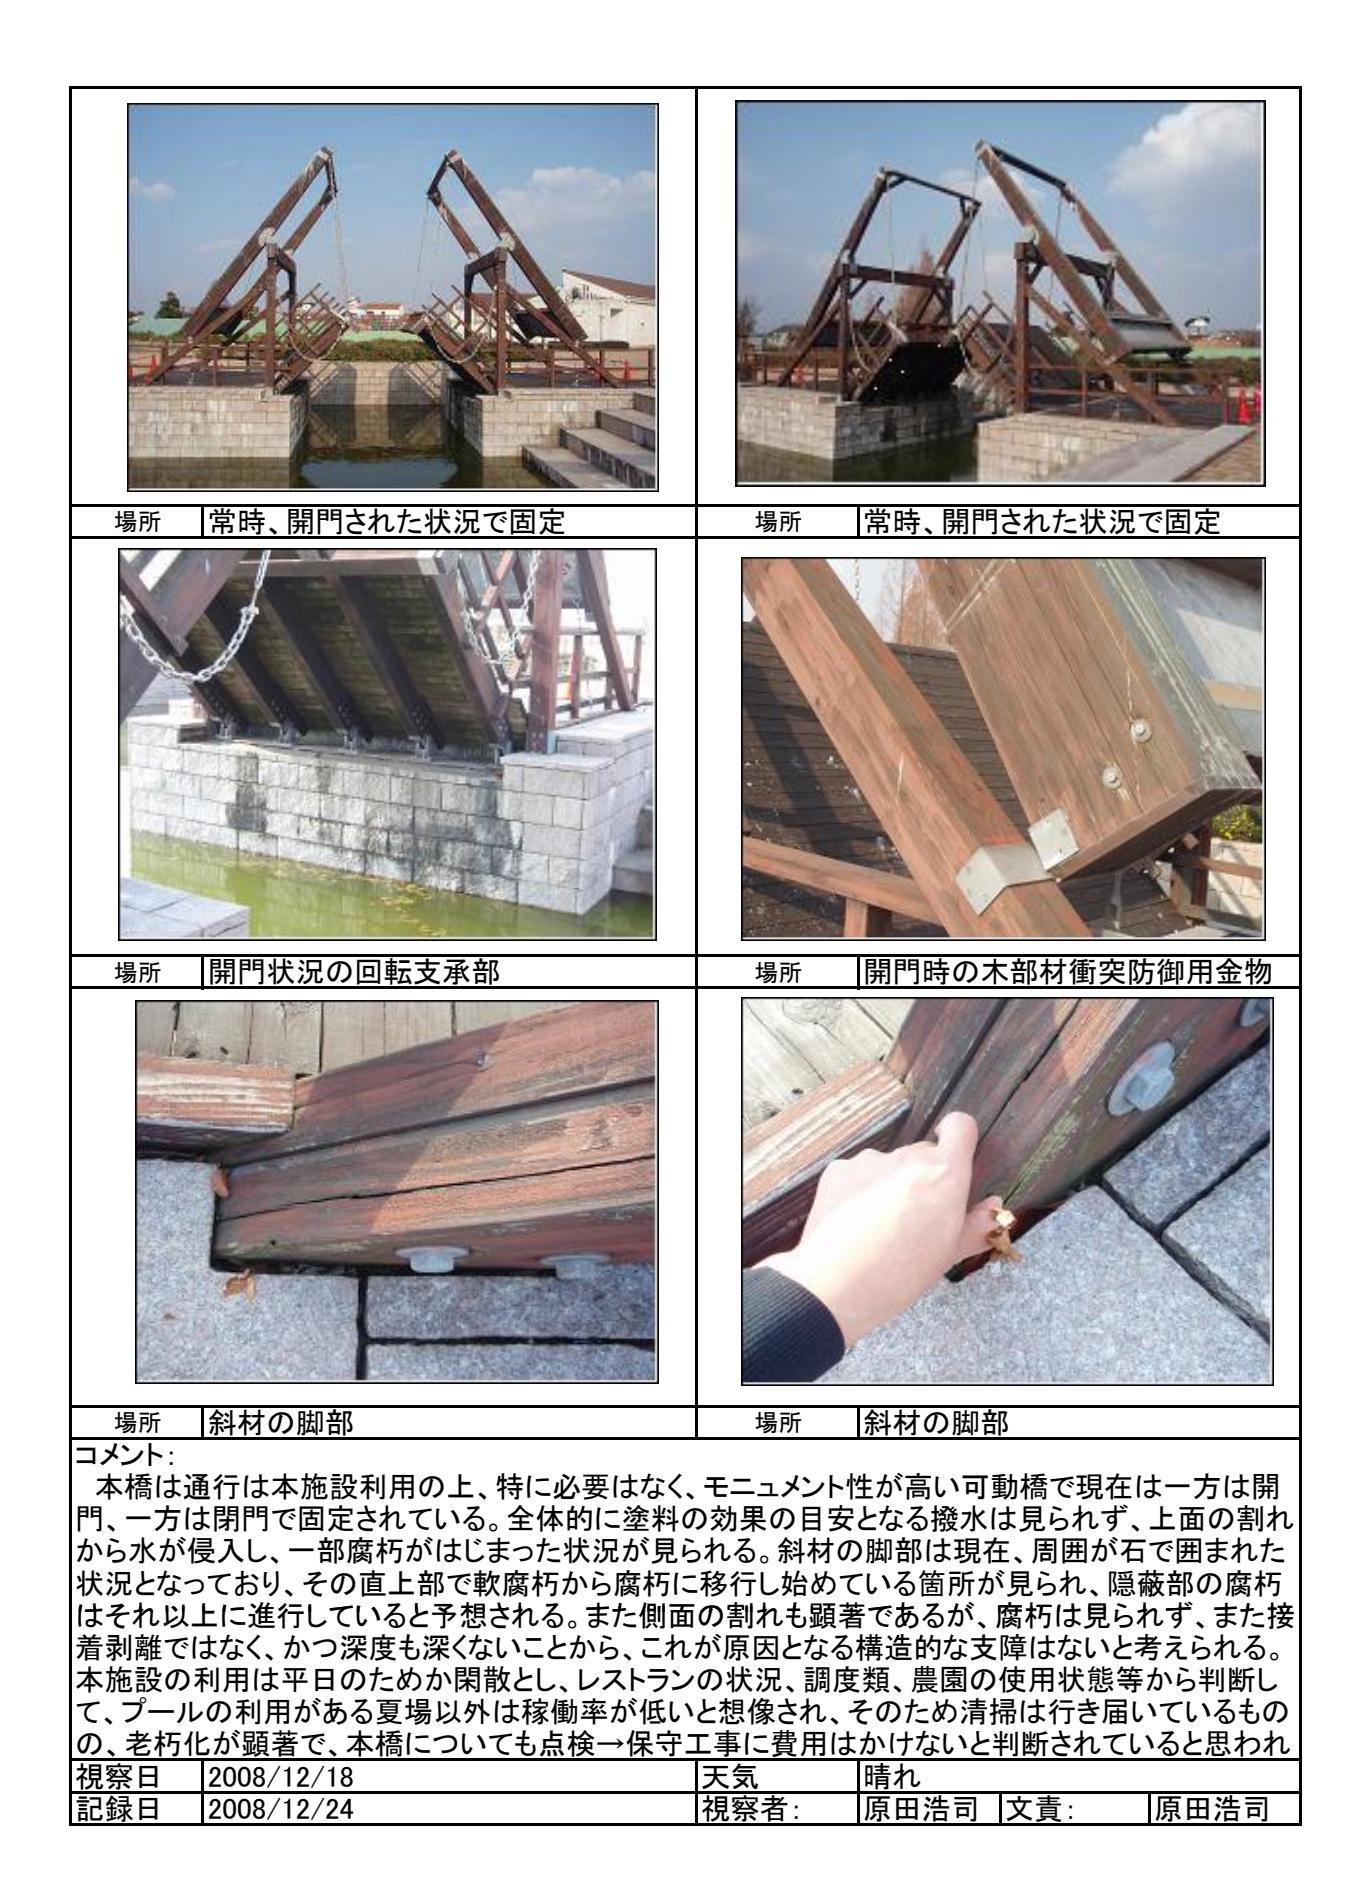
表3 ゆれゆれ橋調査表 橋名 ゆれゆれ橋 使用材料 スギ 構造形式 跳ね橋 保存処理 加圧注入 事業主体 岡山県 橋長 16 m 所在地 灘崎町岡山ファーマーズマーケットサウスビレッジ 支間長 施工年度 平成9年3月 幅員 4.3 m 過去の点検実績 過去の保守工事実績 年月 年月 内容 内容 記録なし 記録なし 場所 手前閉門状態、奥が開門状態 場所 常時、閉門の状況で固定。 Ų 818 場所 閉門時の状況 場所 金物周辺の木材の腐朽 場所 高欄に見られた腐朽 場所 開閉時の分銅となる亜鉛処理鋼板

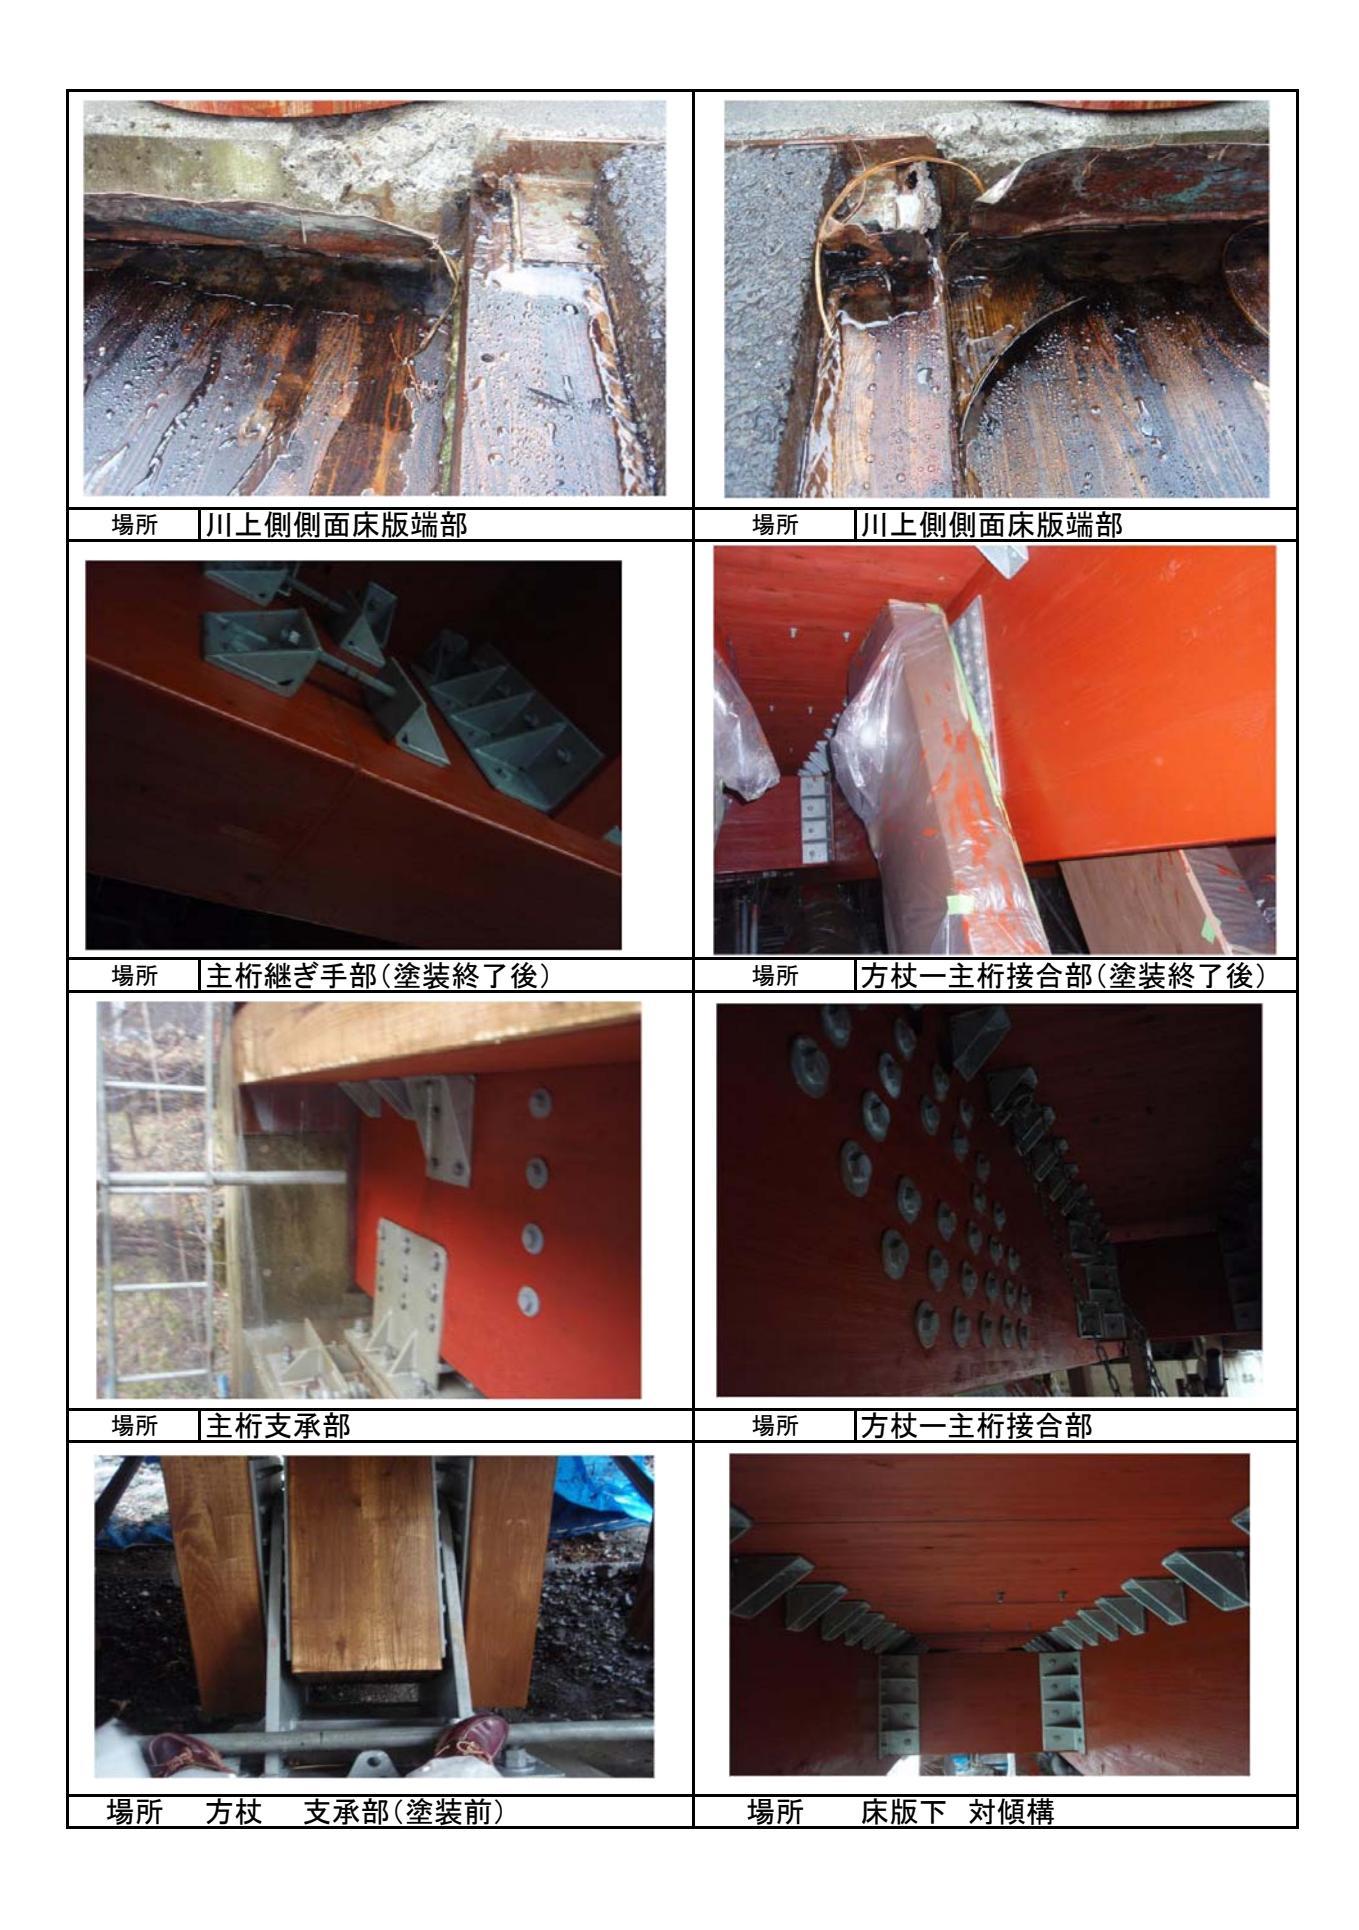
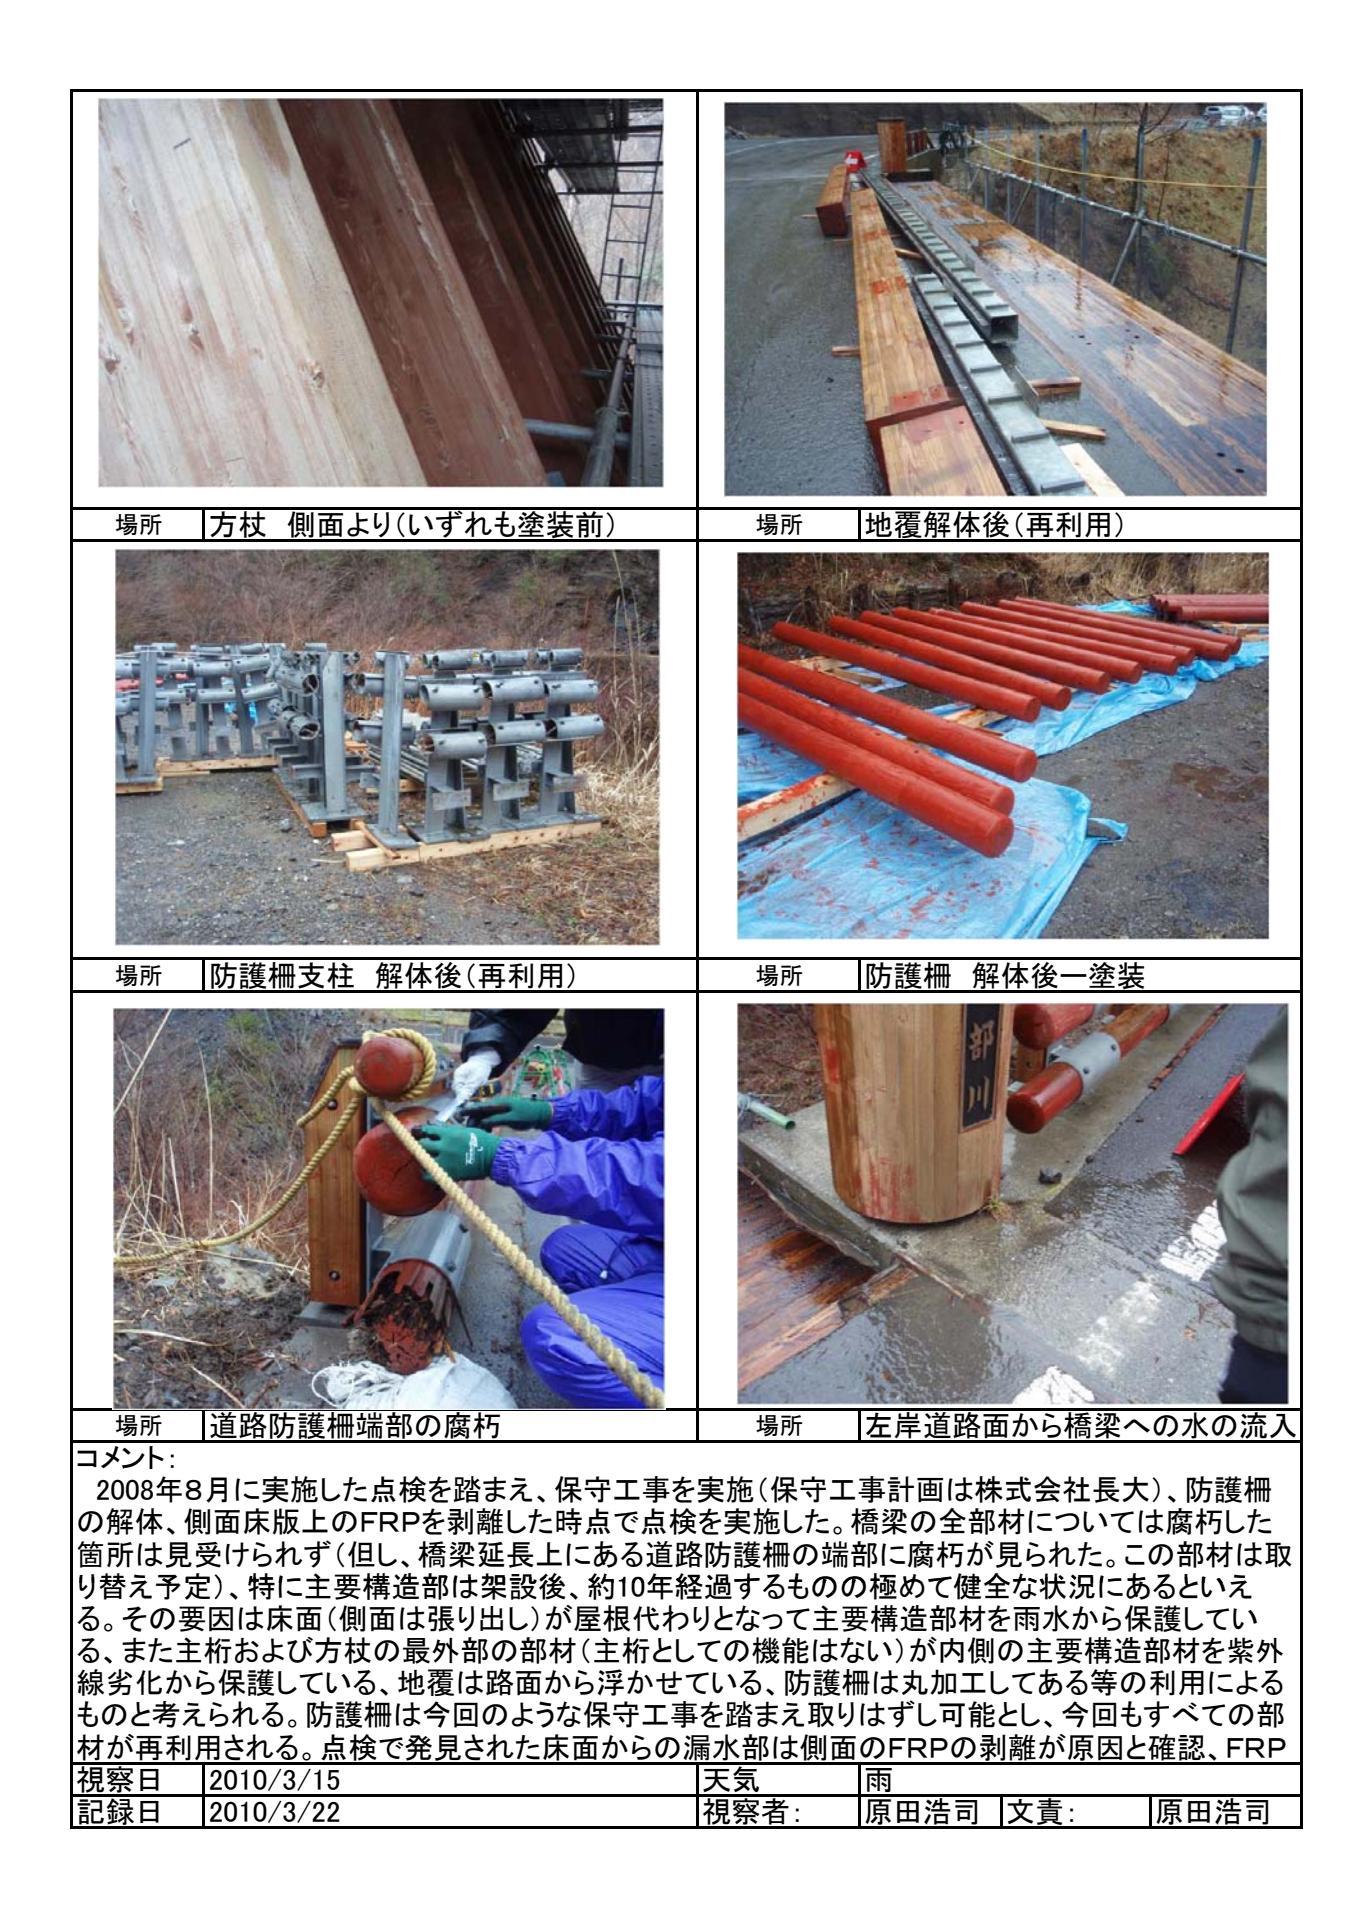
っど年 キャナ っ ど 判 ナナ	
		12000112001120011200112001120011200112	ハヤ朱��村、ハキ穀村   <b>エコニ、</b> 融 王 小	
何這形式 支票支付		保仔処理	<u>  ナノナノ酸亜鉛</u>	00
● 未土14	省夫 <b>印</b> 古句旧王关于上长位	信 長		<u>30 m</u>
所住地	尚知県省美巾大栃線	文间長		29 m
施工年度		11111111111111111111111111111111111111		5 m
	過去の点検実績		過去の保守工事実績	
年月		年月	内容	
	平成20年7月 定期点検		なし	
	そのほか、2年に一度程度で点検			
場所		場所	正在岸より縦断	
场所	川 ト 側 全 京	场所	左厈より縦断	
場所	川上側側面床版(FRP除去後)	場所	川上側側面床版(F	RP除去後)
場所	川上側側面 床版のズレ	場所	川上側側面床版の割	りれ

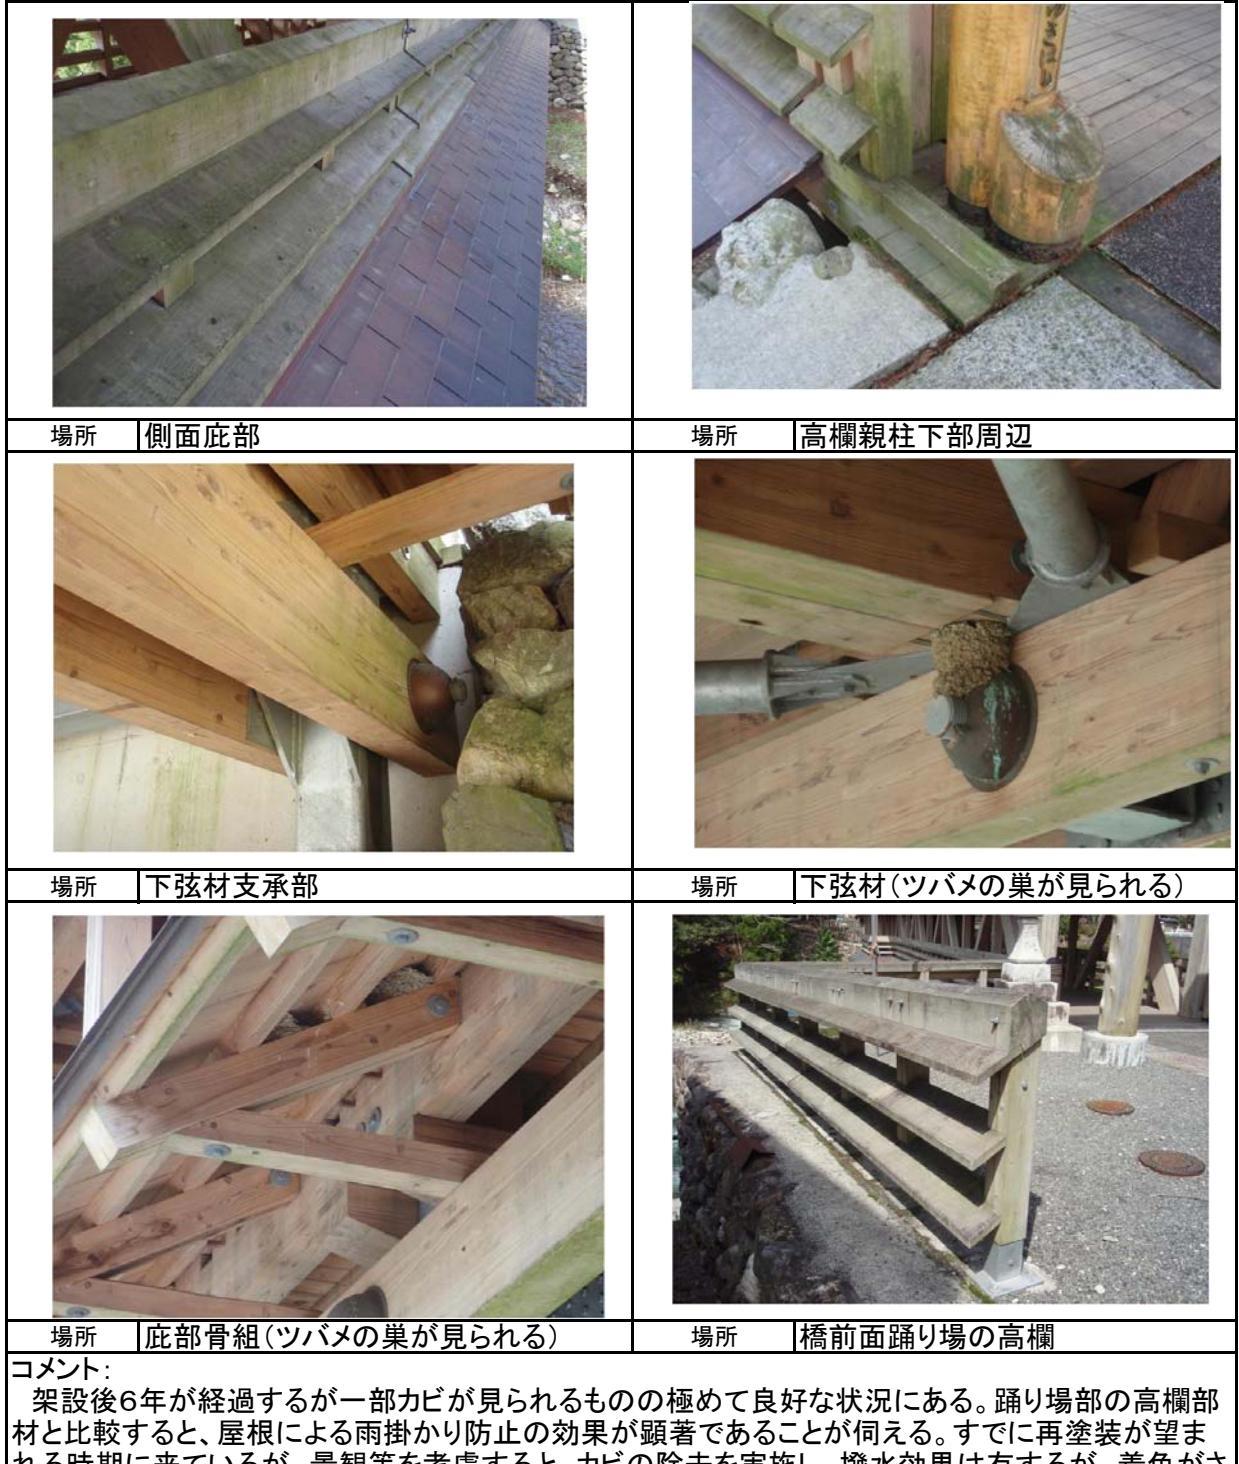
表9 御幸	橋 調査票		
橋名	御幸橋	使用材料	スギ集成材 スギ製材
構造形式	トラス橋(上・中(う))	保存処理	AAC
事業主体	檮原町	橋長	<sup>25</sup> m
所在地	高知県高岡郡檮原町	支間長	50 m
施工年度	平成16年	幅員	2 m
	過去の点検実績	- <b>-</b>	過去の保守工事実績
年月	内容	年月	内谷
場所	全景写真	場所	縱断面方向
		-trail	
場所	内観	場所	側面(上流側)
場所		場所 「 「 「 「 「

材と比較すると、屋根による雨掛かり防止の効果が顕著であることが伺える。すでに再塗装が望ま れる時期に来ているが、景観等を考慮すると、カビの除去を実施し、撥水効果は有するが、着色がさ れない塗料の選択が望まれる。主桁支承部周辺は橋一踊り場部からの水道になっていることから、 なんらかの対策が必要と考えられる。下面には多数のツバメの巣が確認された。耐久性への影響は 現在のところ確認されないが、今後経過観測し、日常点検、定期点検等で被害がないことを確認して いくことが求められる。屋根付きの効果は耐久性の面で十分発揮されていると判断されるが、塗装 の状況は芳しくない。この状況は六根の橋、檮原橋でも感じられ、今後他橋の再塗装も含め、使用 する塗料と塗装回数よび塗り厚さについて検討の余地があると判断する。

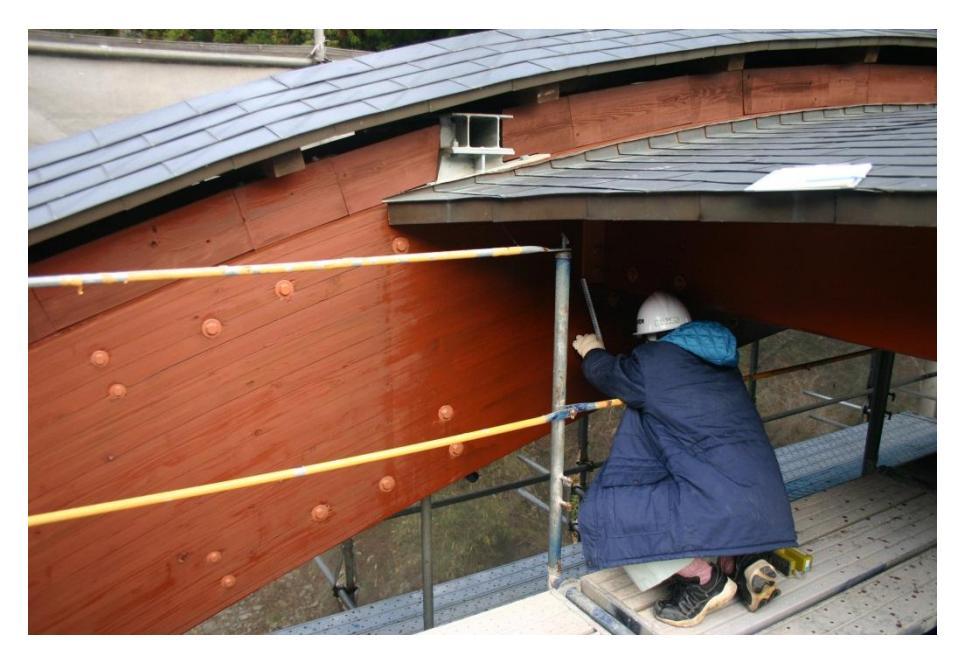
写真1 再塗装された中路アーチ橋 (アーチ材接合部付近 2007/12/10 撮影)

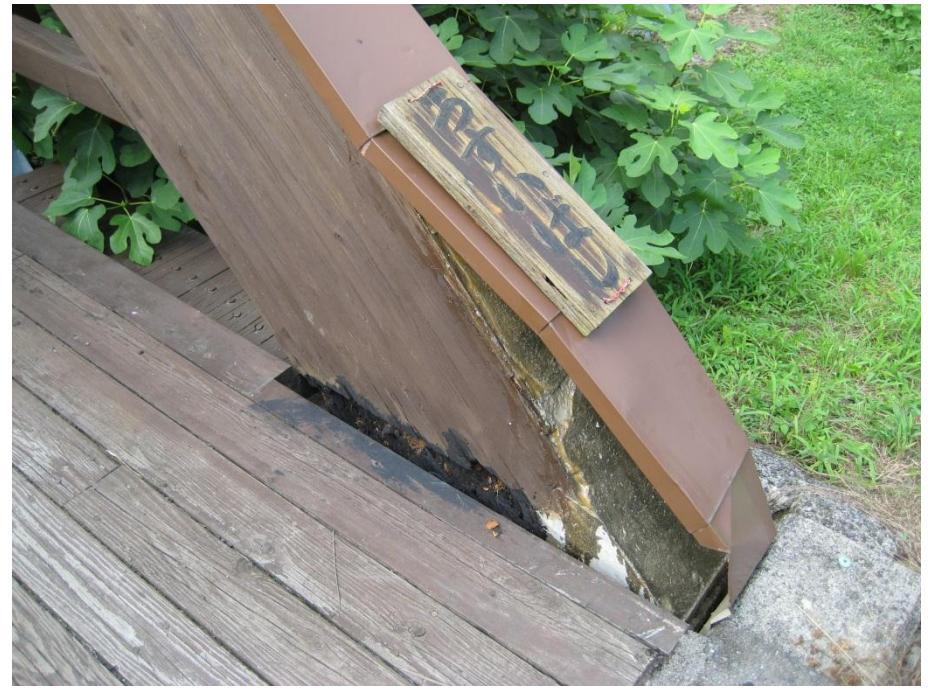
写真2 下路アーチ橋脚部の補修・補強状況 (床板切除による排水性向上処置 2009/08/05 撮影)
