森林総合研究所

# 既存木橋の構造安全性を維持する ための残存強度評価技術開発

森林総合研究所交付金プロジェクト研究成果集34

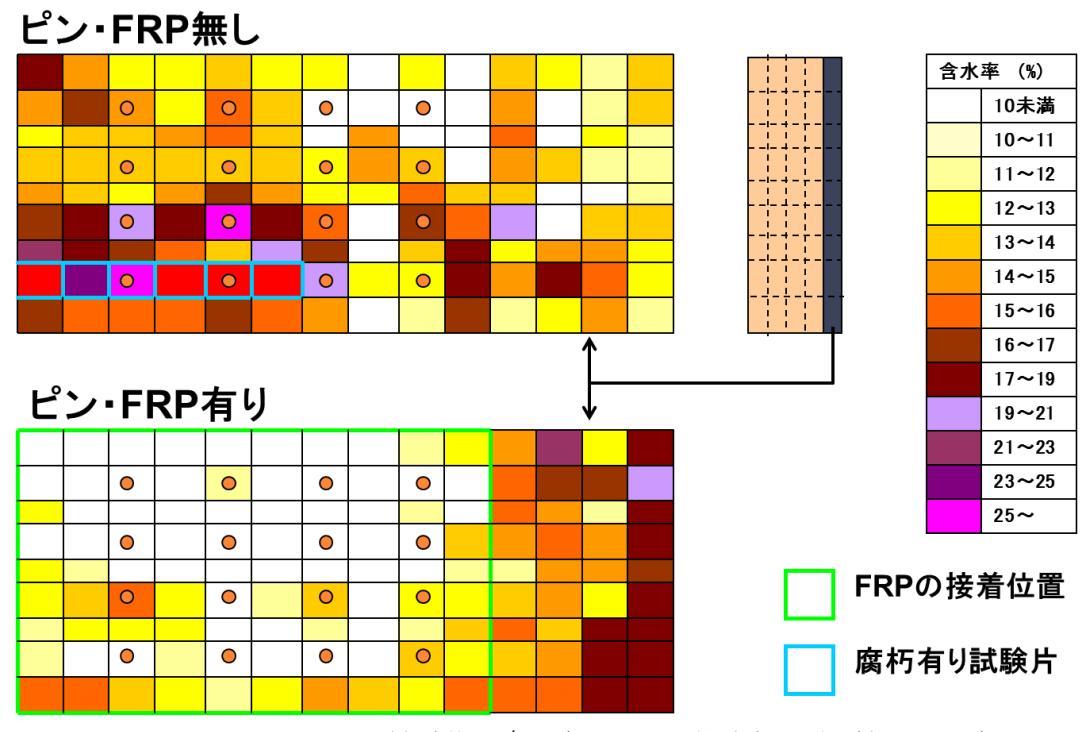
図3 ドリフトピン:27ヶ月暴露後の南面(下が FRP 樹脂板を貼り付けたもの)

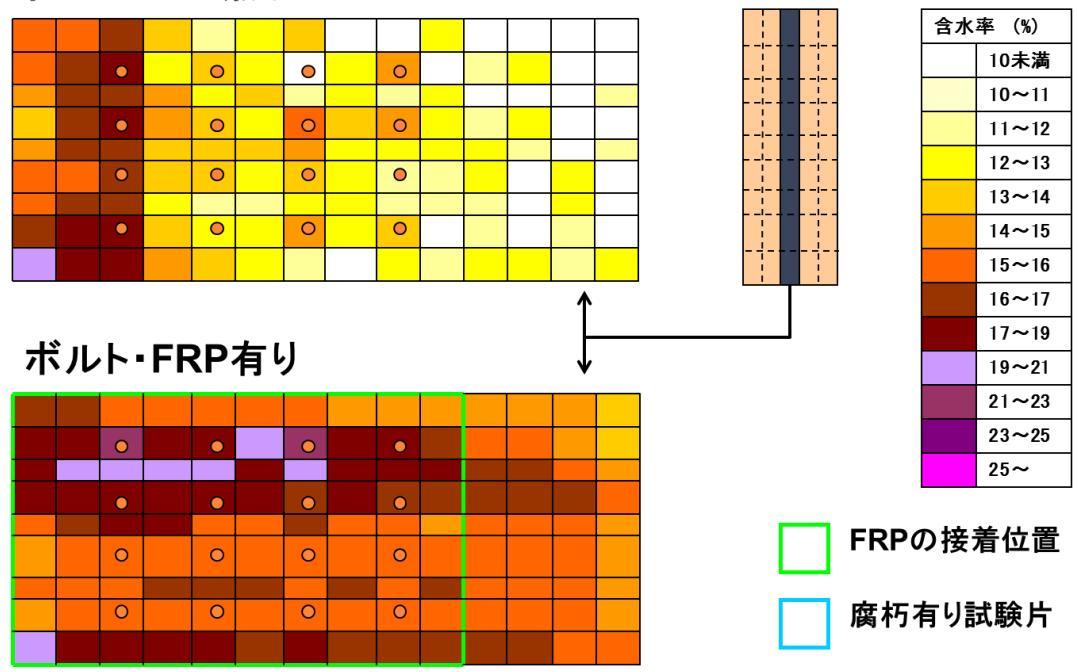
図4 ボルト:27ヶ月暴露後の幅方向中央部(下が FRP 樹脂板を貼り付けたもの)

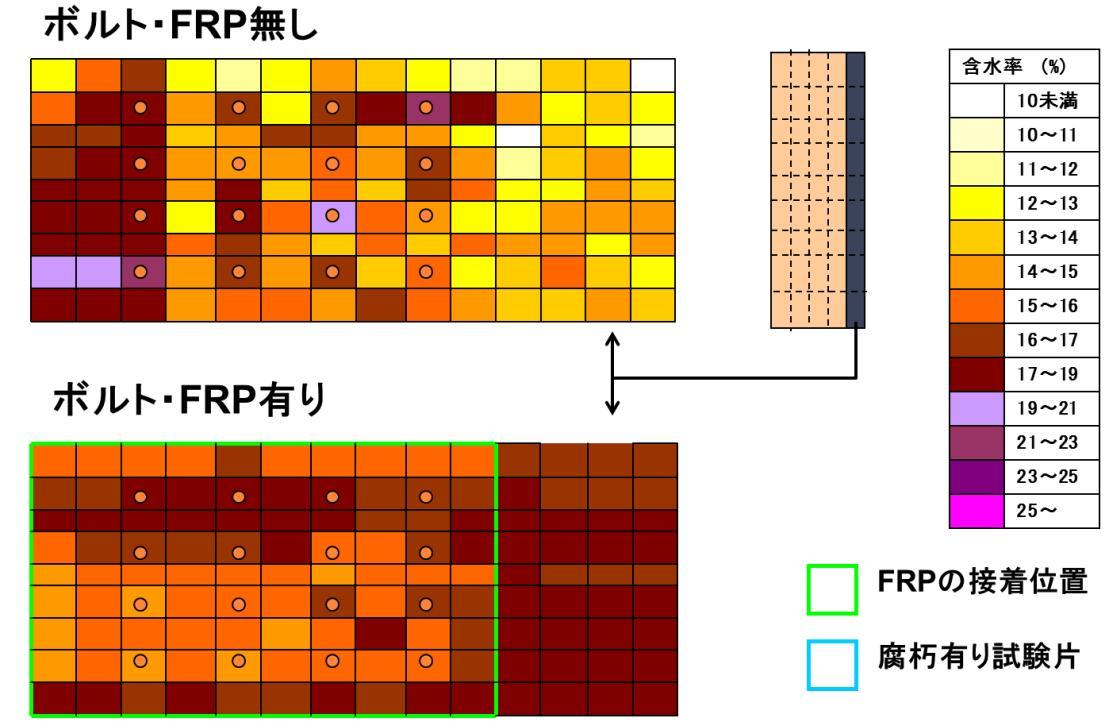
図5 ボルト:27ヶ月暴露後の南面(下が FRP 樹脂板を貼り付けたもの)

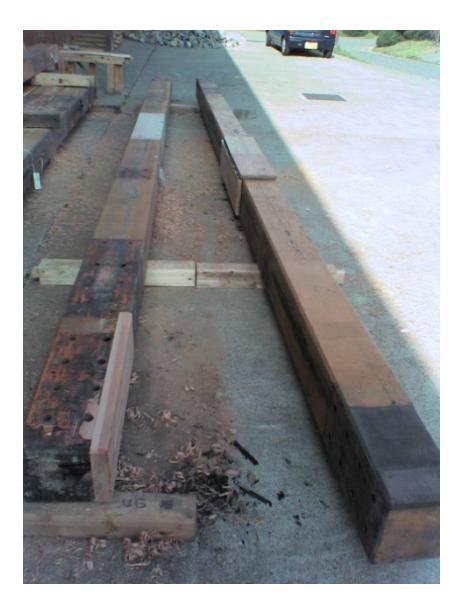
写真3 端部上面補修中の下弦1-1下(左側)と 下弦1-5下(右側)の補修の様子

再編加工された部材のうち、上下弦材の劣化の著しい部分については一部木材を切り取って表面調整し、同じベイマツのラミナをシアノアクリレート系接着剤にて貼り付けて整形した。表面のみが劣化したもの部分についてはその部分を薄く削り取り、ポリビニルアルコール (PVA) 繊維シートを使用した FRP 板 (クラレ T-5516 平織りクロス3 プライ、マトリックス樹脂:汎用エポキシ樹脂、厚さ3~4mm、長さ1,000mm)を2 液型エポキシ樹脂接着剤(オーシカ TE-9)で貼り付け、その上から板を木ネジで仮固定して圧締養生した。接着剤が硬化した後に圧締板を取り去り、木ネジ穴はシアノアクリレート系接着剤で埋めるなどして整形した。補修した部分については、塗料を使って着色仕上げした。斜材の端部木口は、薄く研削した後に溶融アスファルトを塗布した。

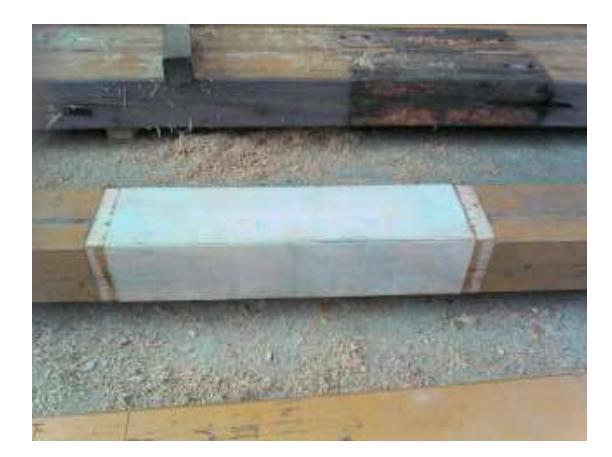
写真4 下弦 1-1 下の FRP 補修

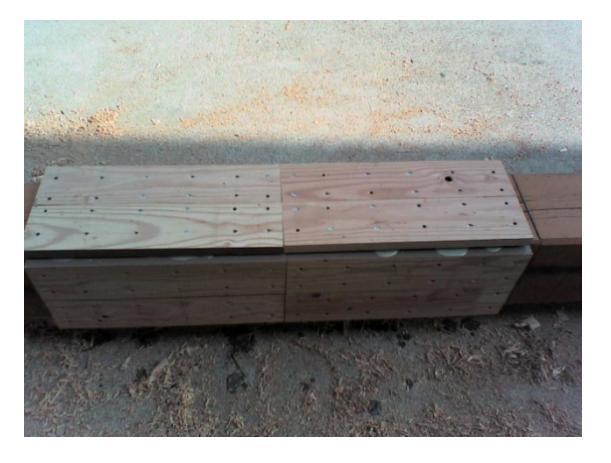
写真5 下弦1-5下(右側)の圧締の様子

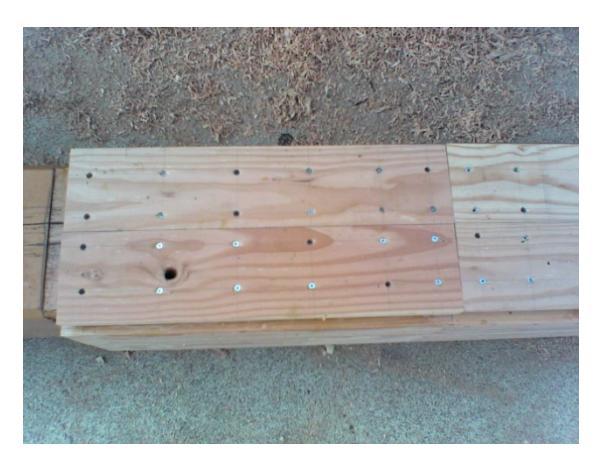
写真6 圧締板取り付けの様子

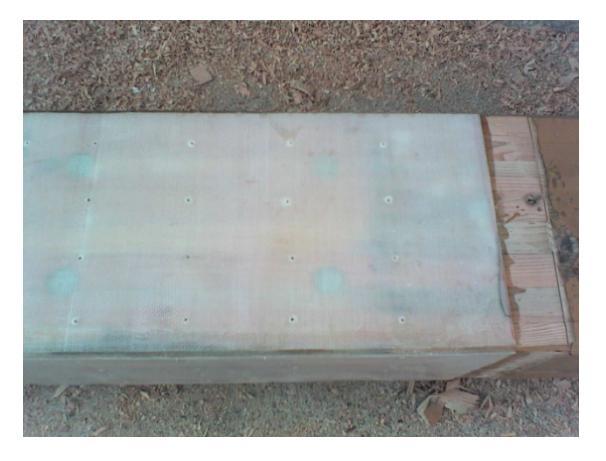
写真7 接着が完了した FRP 板表面の様子

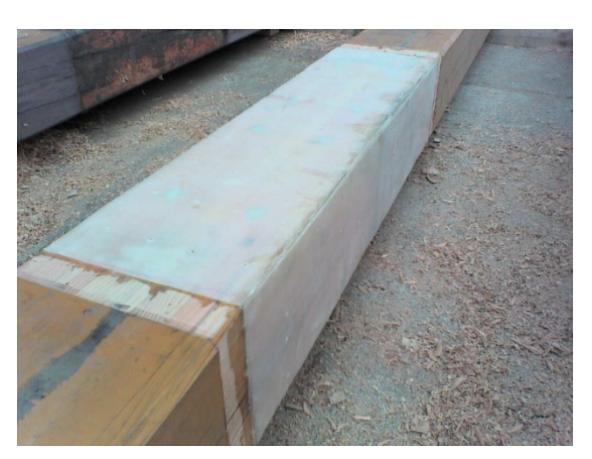
写真 8 FRP 板の接着が完了した 下弦 1-1 下(左側)補修部分の様子

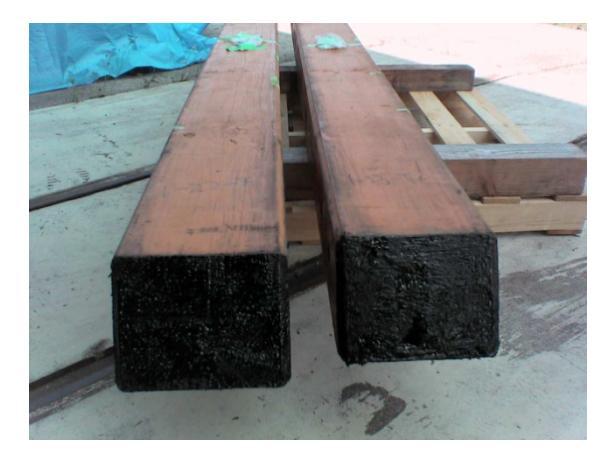
写真9 斜材端部木口のアスファルト被覆

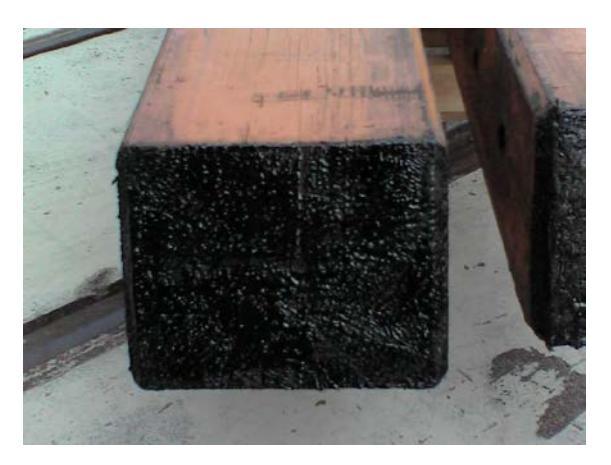
写真10 アスファルト被覆の様子

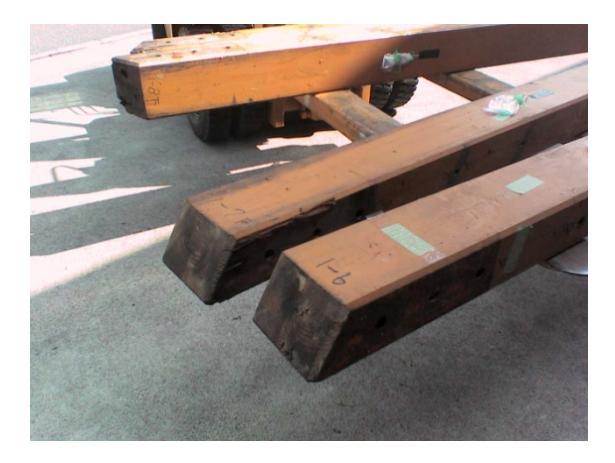
写真11 研削後の斜材端部木口
